„Eesti sõjaajaloolise arhitektuuripärandi kaardistamine ja kasutusvõimaluste analüüs. 19. ja 20. sajand“

## **Oriküla komandopunkt**

Muinsuskaitseline eksperthinnang

November 2017

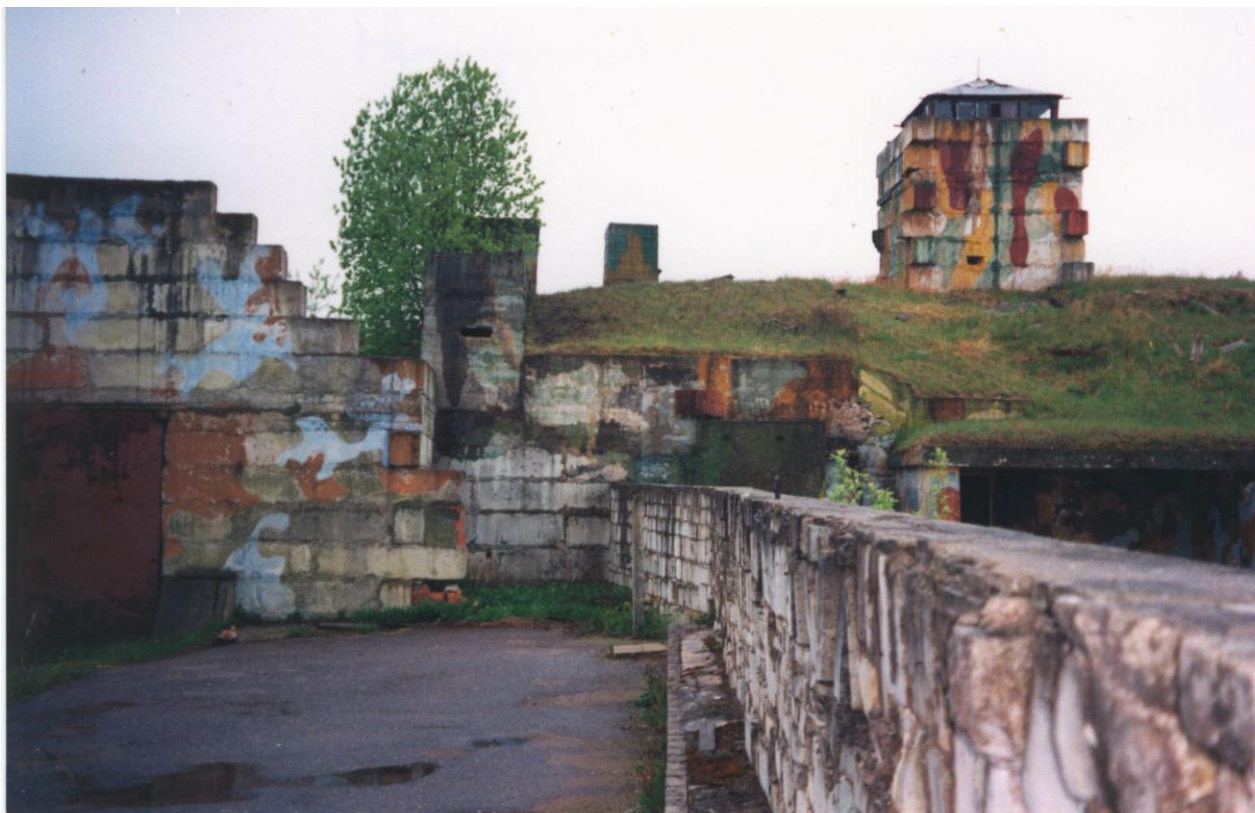
Foto 1. KP lähivaade idast (1996). Visuaalvaatluspost on veel terve ja isegi klaasidega, vasakpoolse kaarvarje esisein ja ukсед (kõrgus u 3 m) on alles. Foto Margus Hergauk.

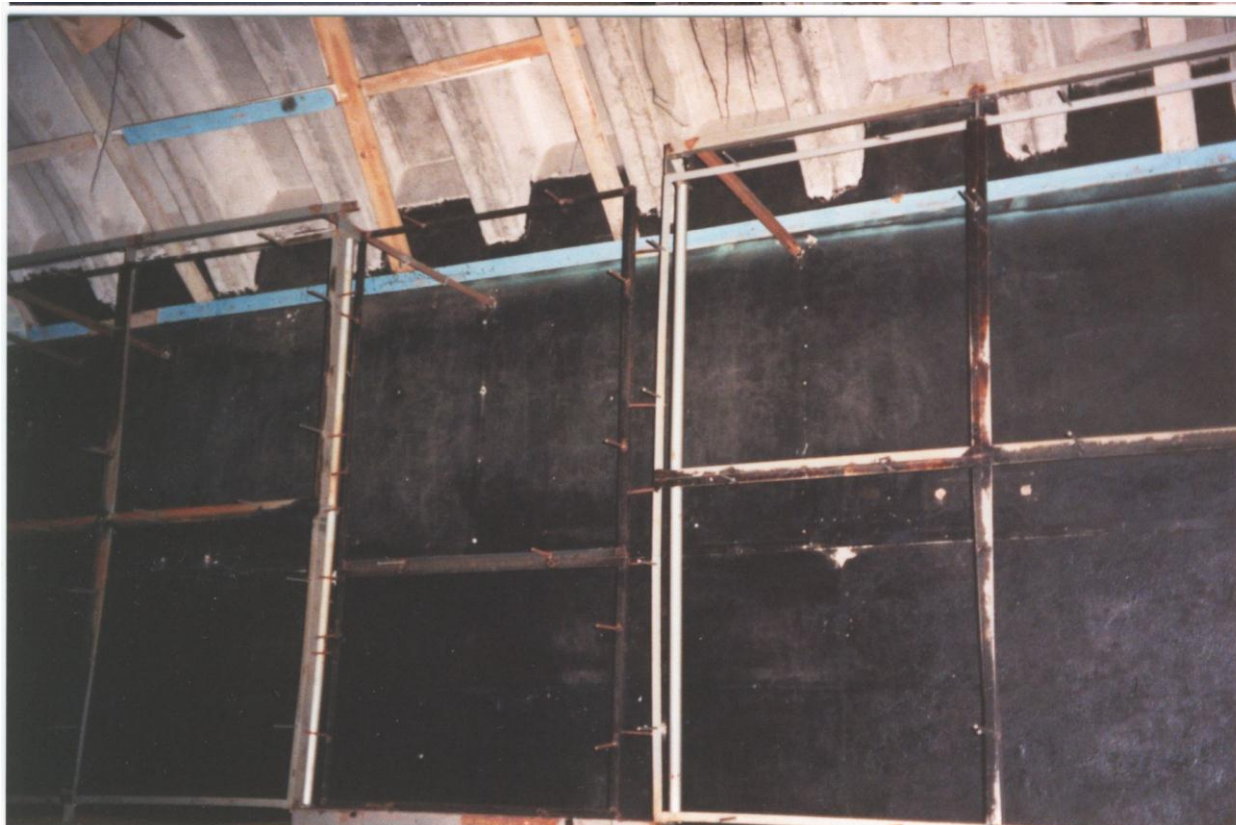
Foto 2. Planšeti alusraamid KP operatiivsaalis (1996). Enam neid pole. Foto Margus Hergauk.

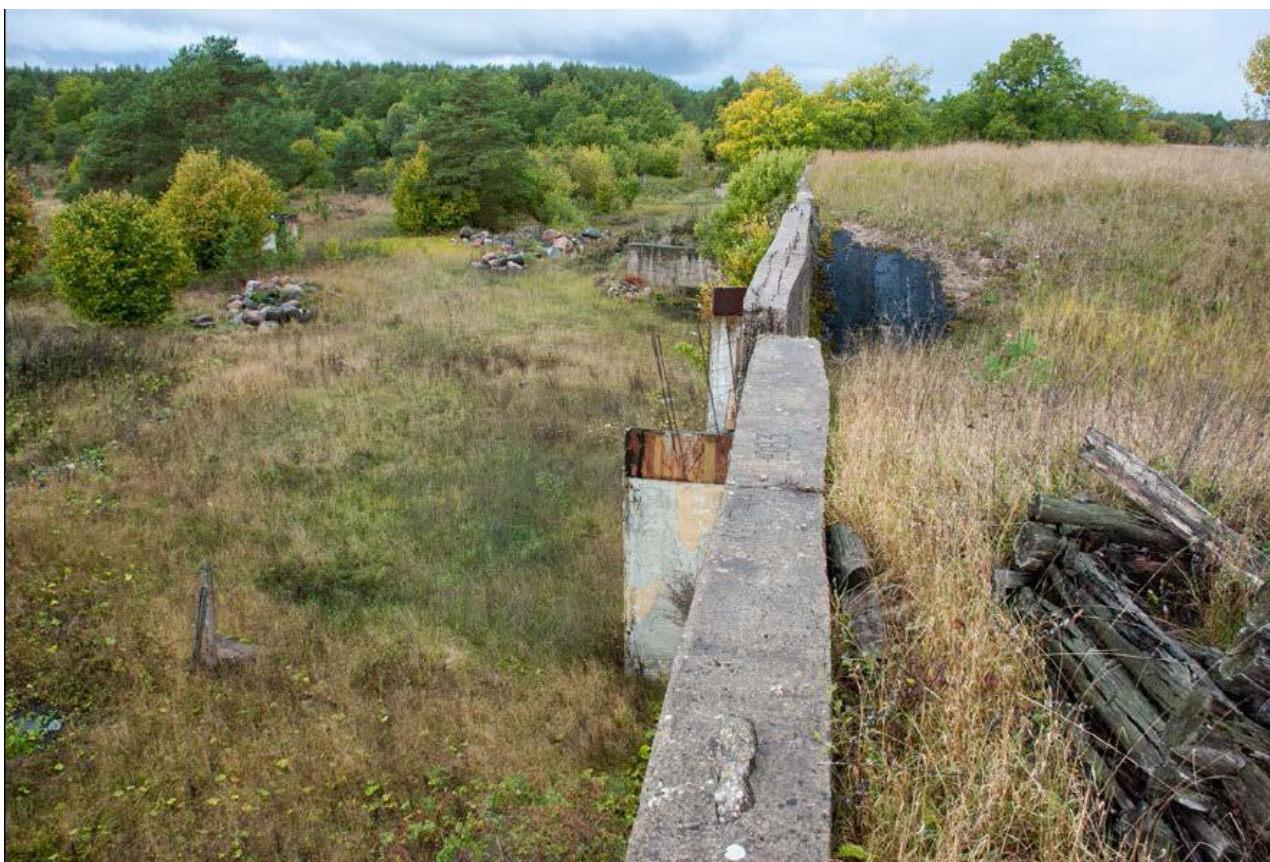
Foto 12. KP tagasein (edelapoolne), vaade kagust. Kõik 3 kaitsevõravad on alles. Näha on kahe kaarvarje ühenduskoht – tagapool vanem ja kõrgem ning eespool uuem ja madalam pikk angaar. Viimase tagaseina betoonis on aastaarv „1983”. All paremal puidust visuaalvaatlusposti/laskepessa jäänused. Foto Mart Mõniste 27.09.2013.

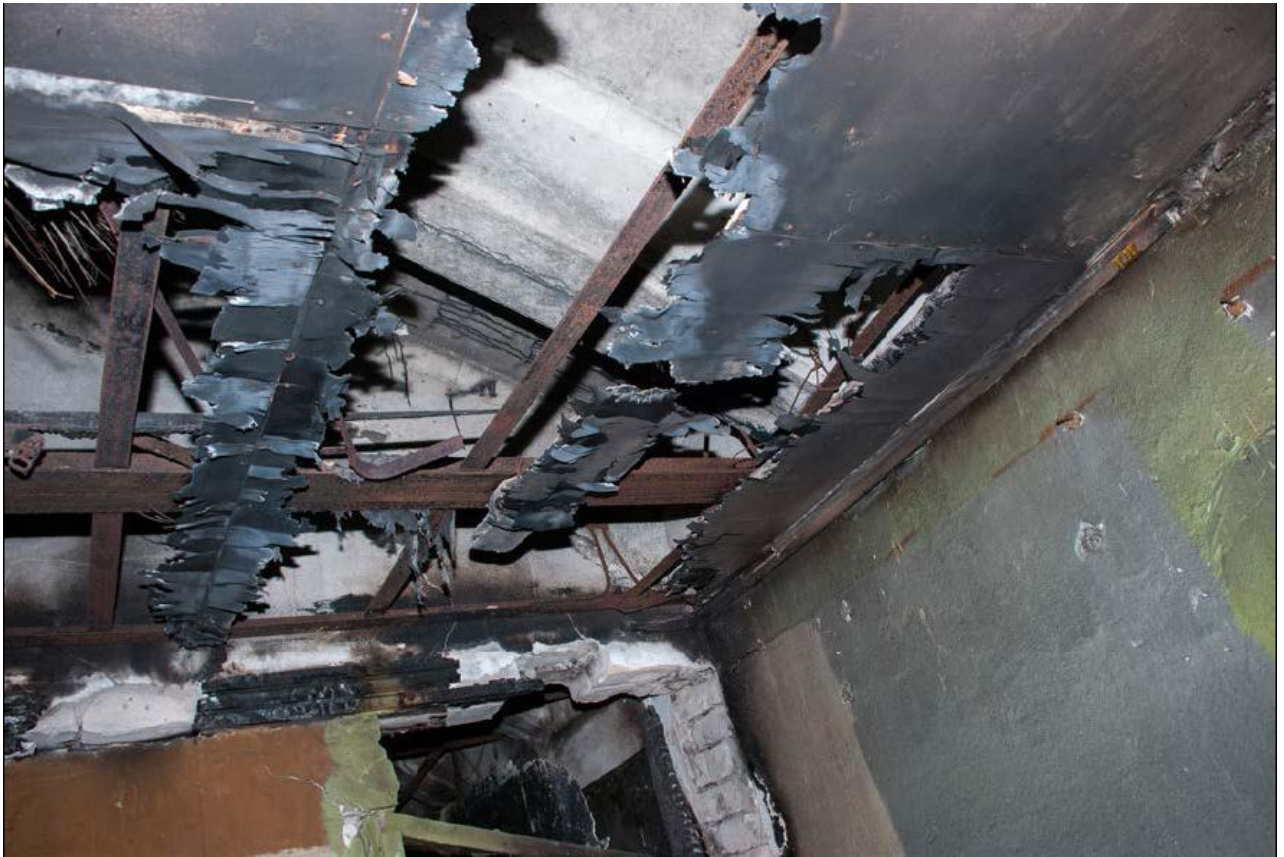
Foto 17. KP sisevaade. Põlenud vineerlagi. Foto Mart Mõniste 27.09.2013.

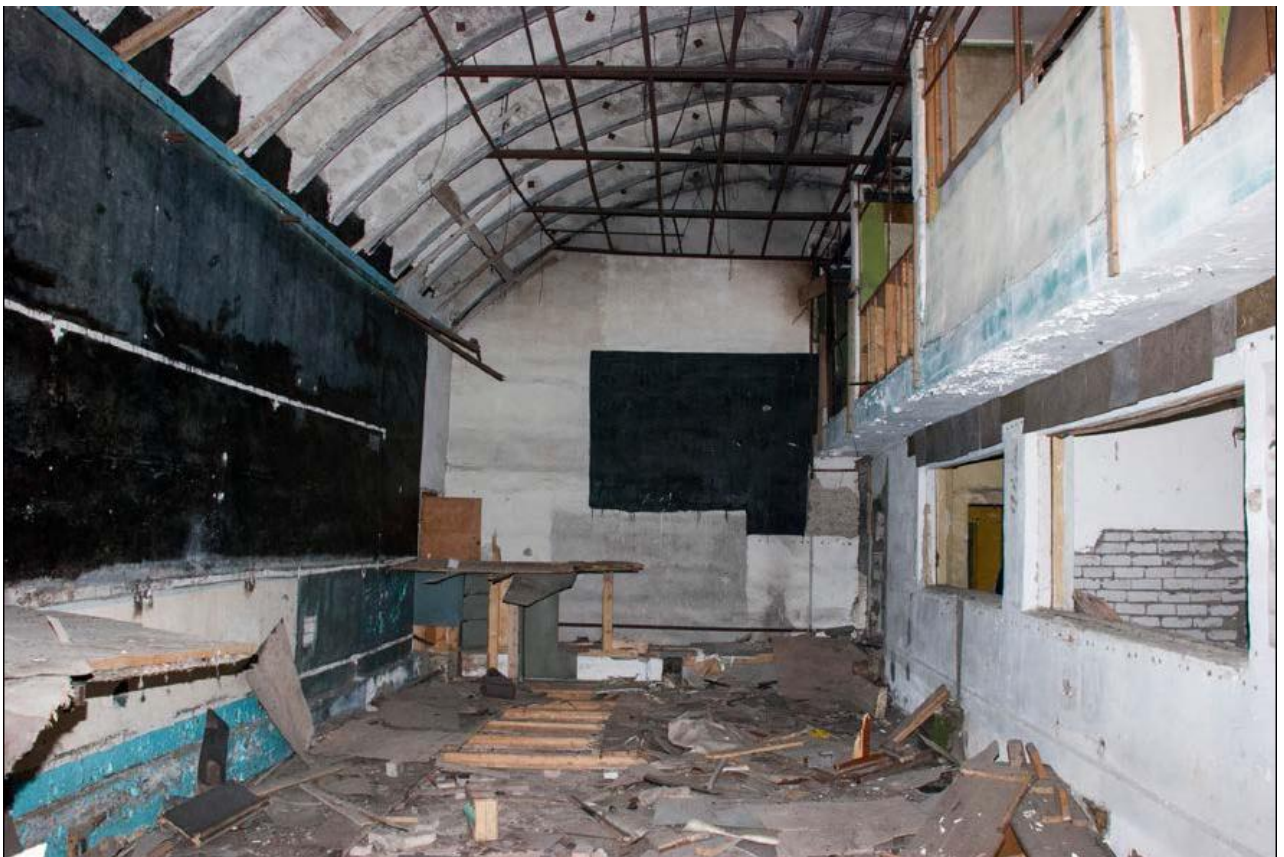
Foto 18. KP sisevaade. Operatiivsaal. Vasakul (kagupoolsel seinal) planšeti must taust, paremal ruumid kahel korrusel. Foto Mart Mõniste 27.09.2013.

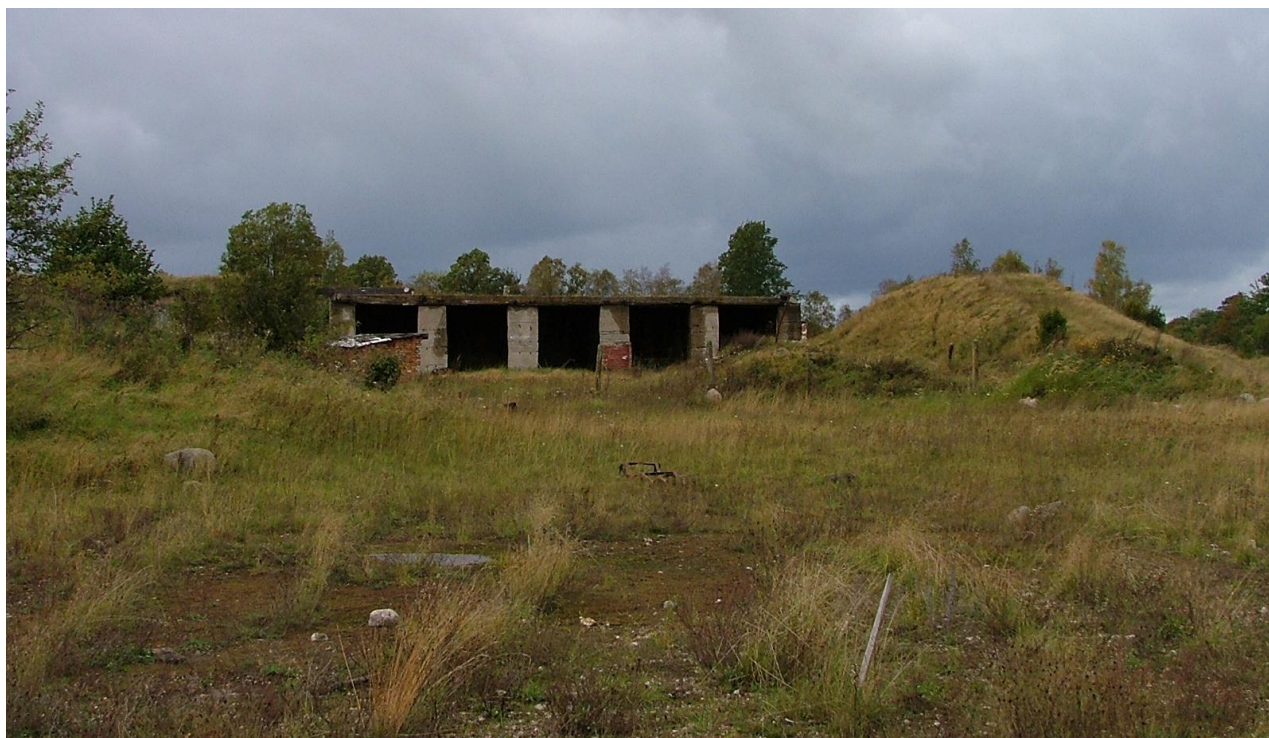
Foto 21. Radarikabiinide boksid [5] kagust (25.09.2004). Paremalt radariküngas 13, vasakult küngas 14 ja hoone 8. Esiplaanil paljandub paepind. Foto Marko Sula.

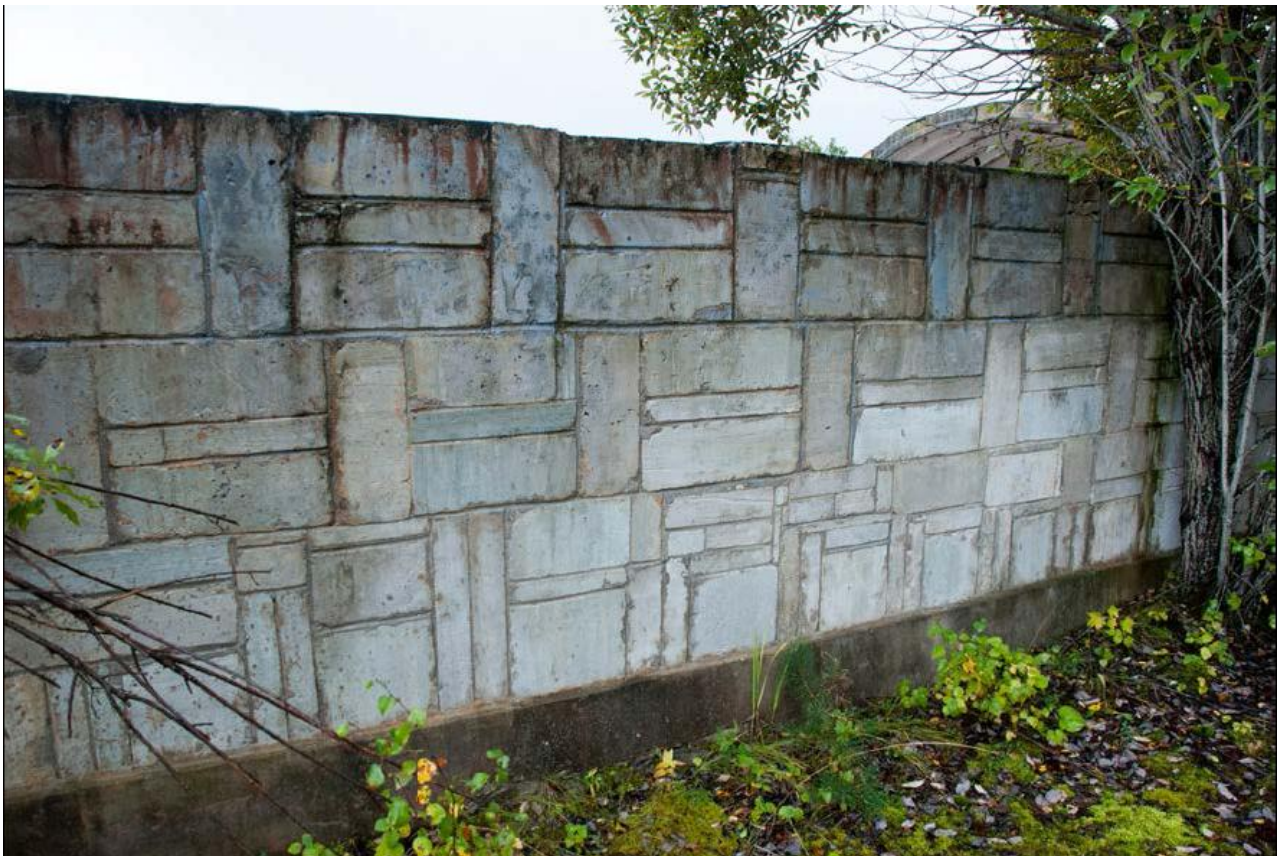
Foto 23. Müür [6] on umbes kahe meetri kõrgune ja 70 meetri pikkune. Osa müürist on laotud kunstipäraselt. Foto Mart Mõniste 27.09.2013.

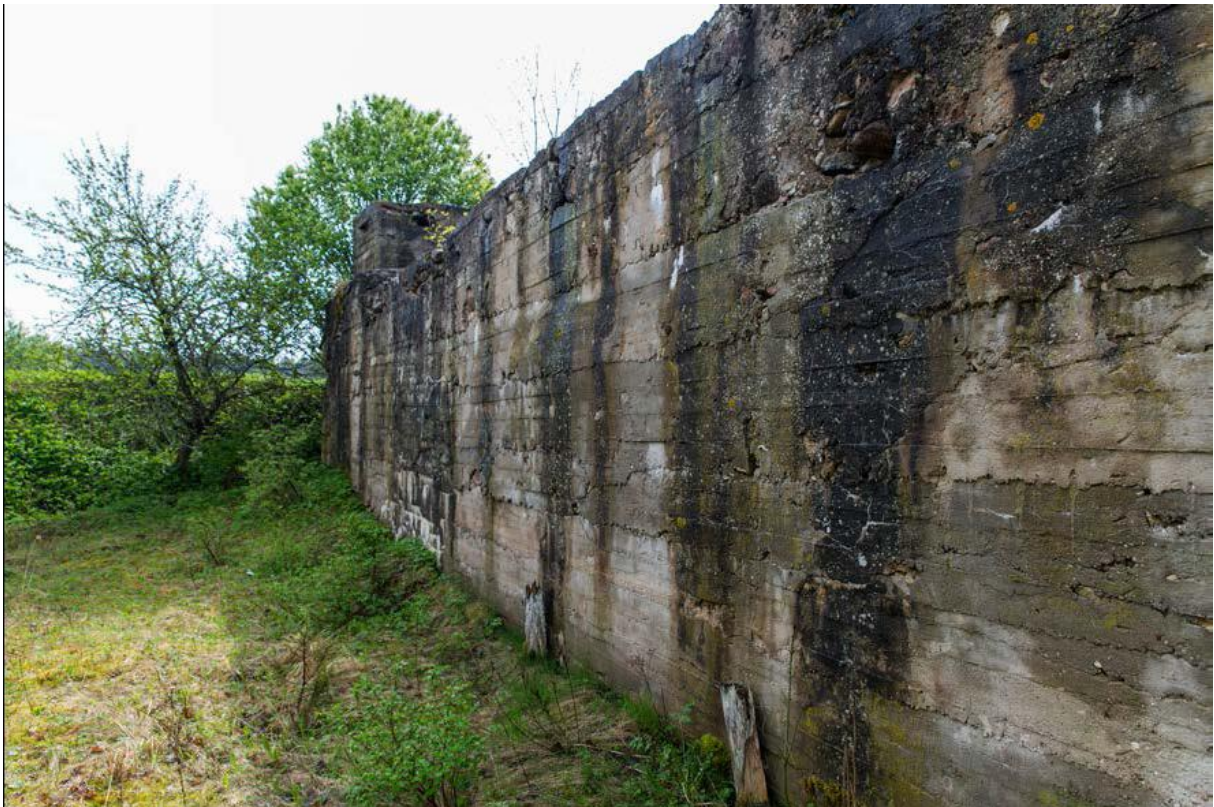
Foto 33. Komandopunkt (joonis 8, 3), vaade põhjaseinale loodest. Tundub, et komandopunkt ei olnud pinnasega kaetud, valli ning seina vahel võidi hoida mingit tehnikat. Tagapool KP lael paistab dott. Foto Mart Mõniste 19. mai 2014.

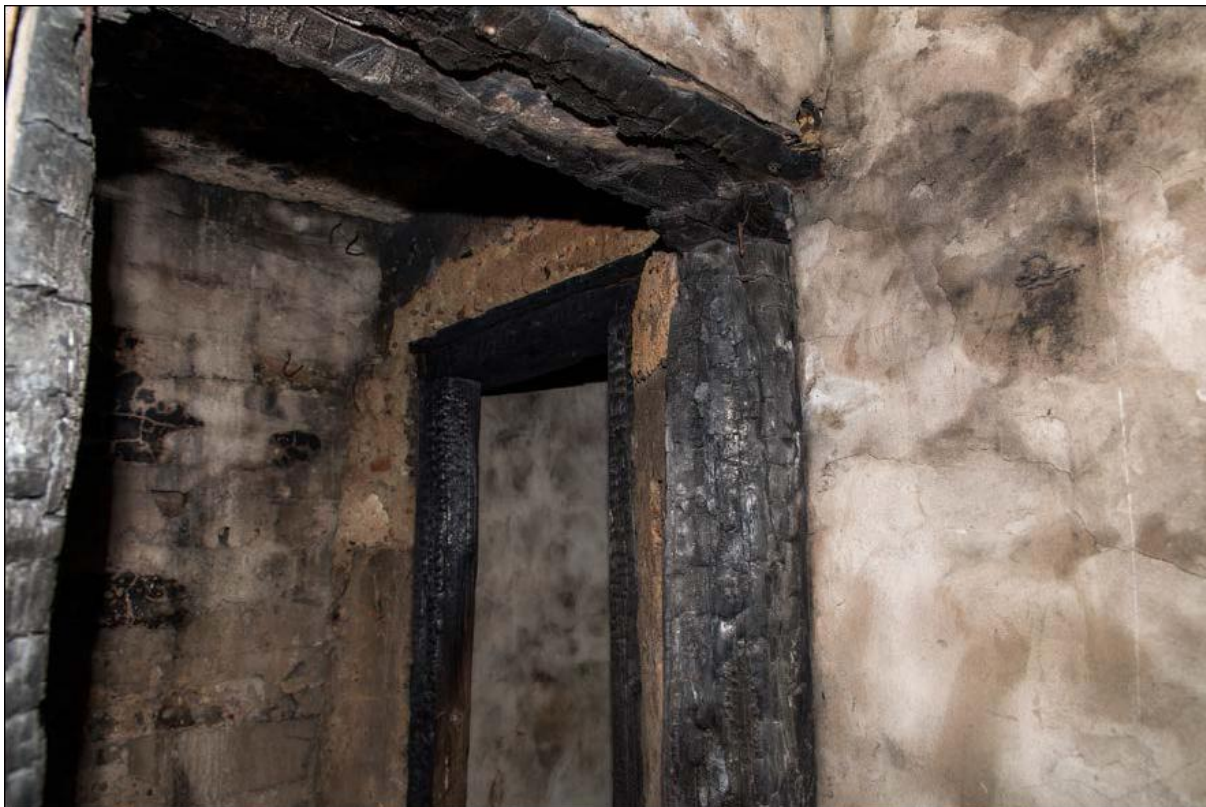
Foto 34. KP (joonis 8, 3) sisemus on põlenud, vahelaed hävinud, sissepääs raskendatud. Foto Mart Mõniste 19. mai 2014.

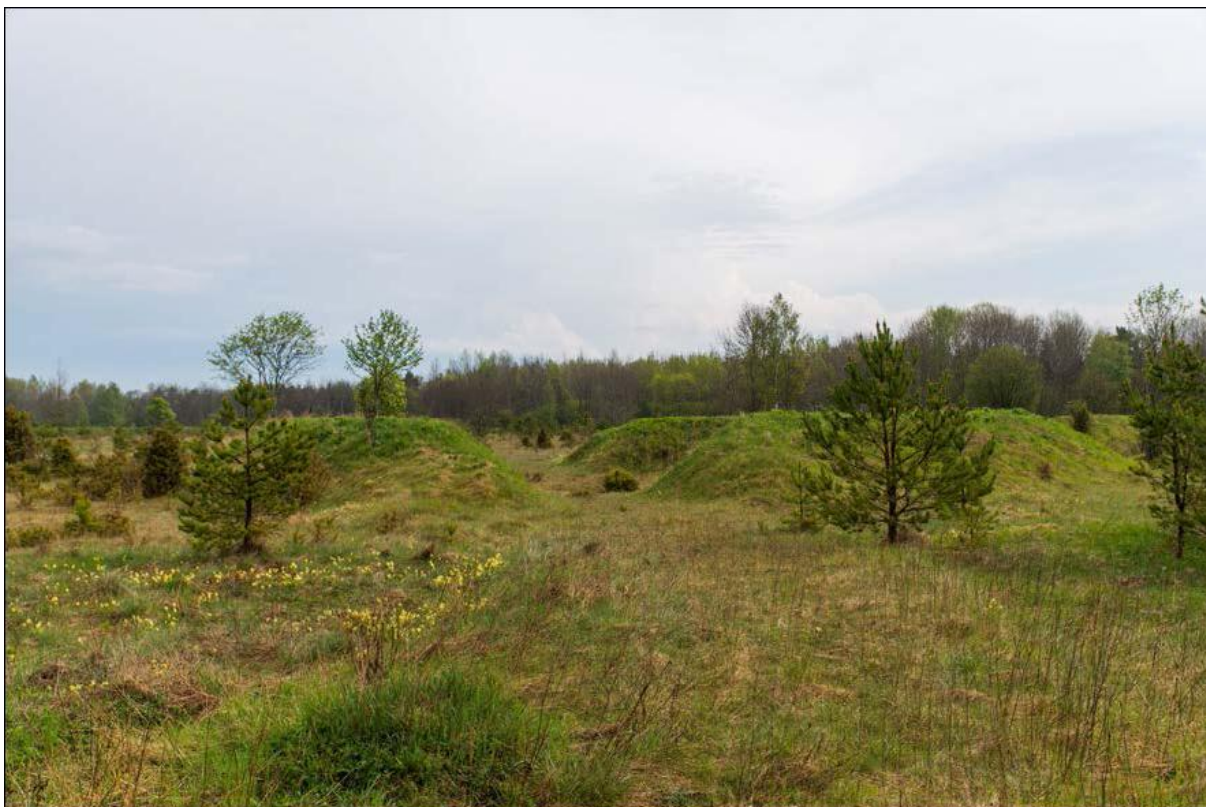
Foto 36. Stardiseadme õu (joonis 8, 4). Vaade komandopunkti [3] ümbritsevalt vallilt. Selliseid on kokku kuus. Õuede vallid on väga hästi säilinud, ei ole ka eriti võssa kasvanud. Foto Mart Mõniste 19. mai 2014.

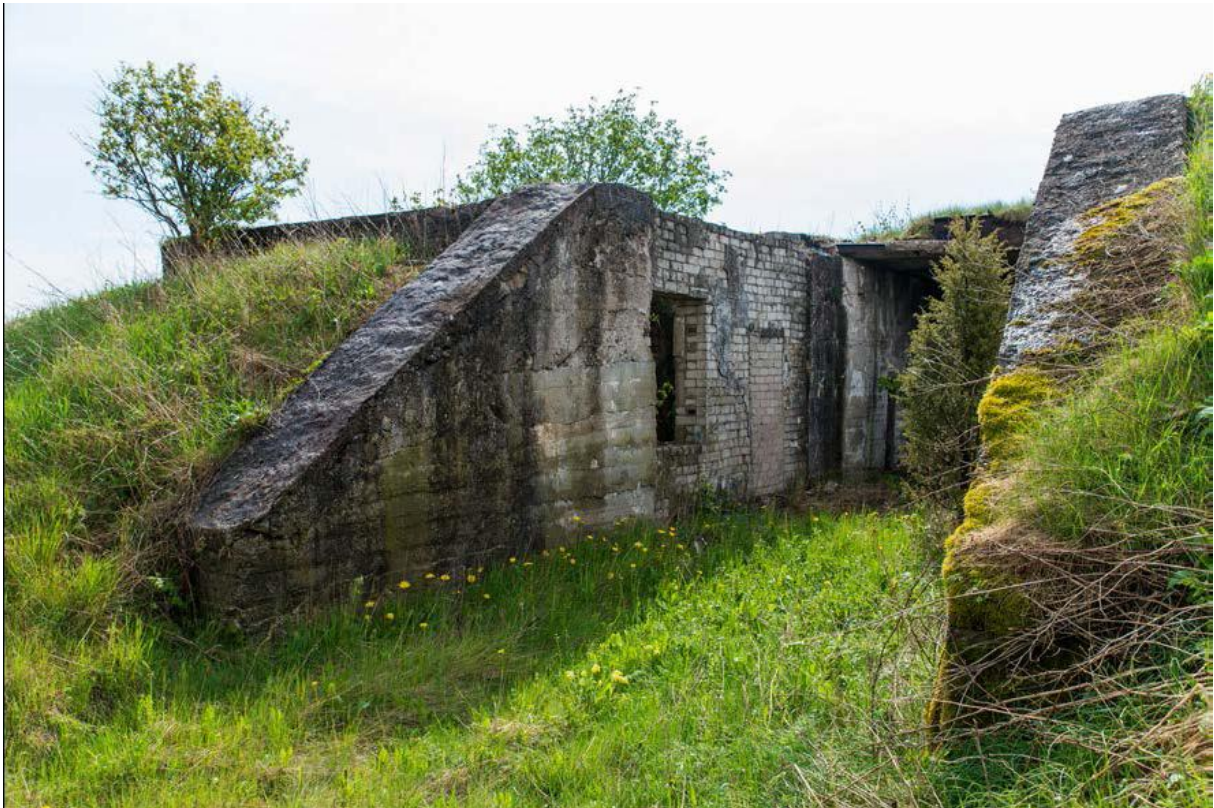
Foto 38. Radari P-12 või P-15 varje meeskonnavarjendiga (joonis 8, 10). Taga paremal paistvas radariboksis paiknes auto ZiL-157, mille katusel oli masti otsas radari antennisüsteem. Viimase jaoks on katusesse raiutud sisselõige. Kummalgi pool radariboksi ees oli algselt kaks katusetä põikiboksi, millest vasakpoolne on kinni ehitatud. Rajatise kirdeküljes on veel üks masinaboks. Foto Mart Mõniste 19.05.2014.

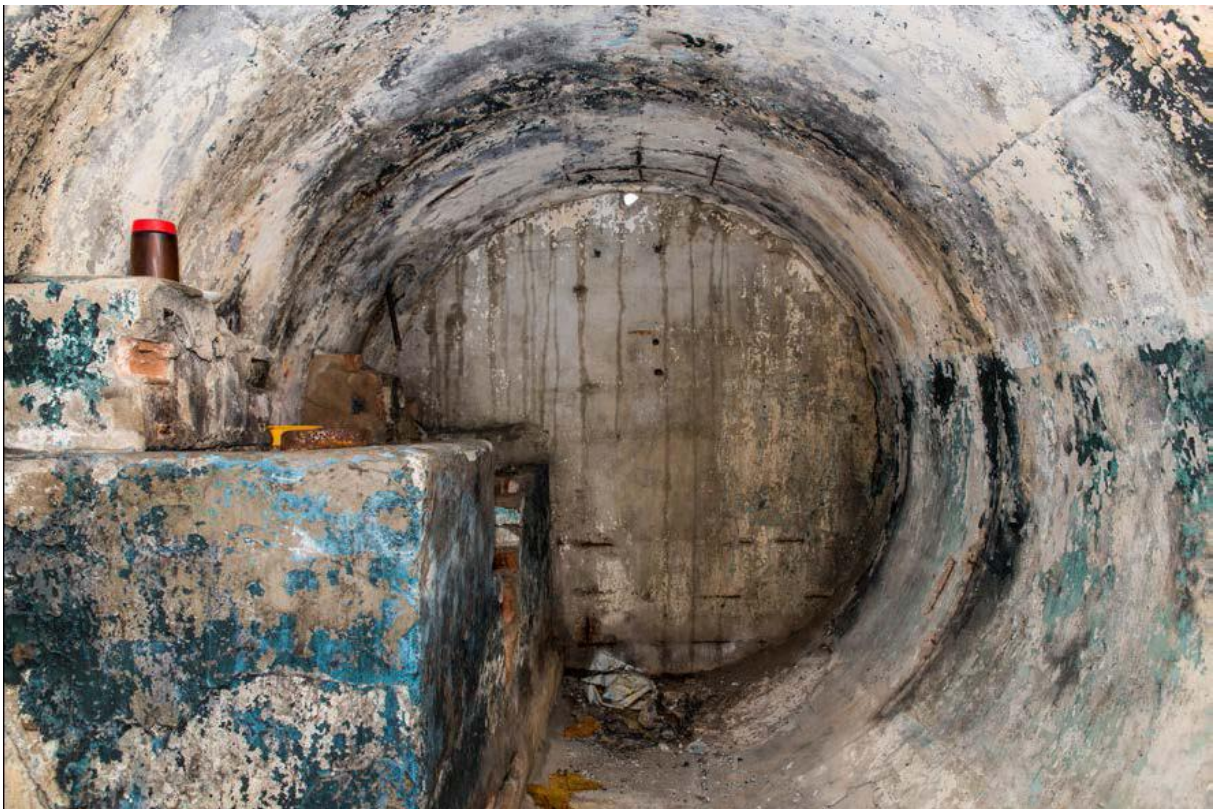
Foto 39. Radarivarje (joonis 8, 10) varjendi sisevaade. Varjendisse on ehitatud punastest tellistest küttekolle. Foto Mart Mõniste 19. mai 2014.

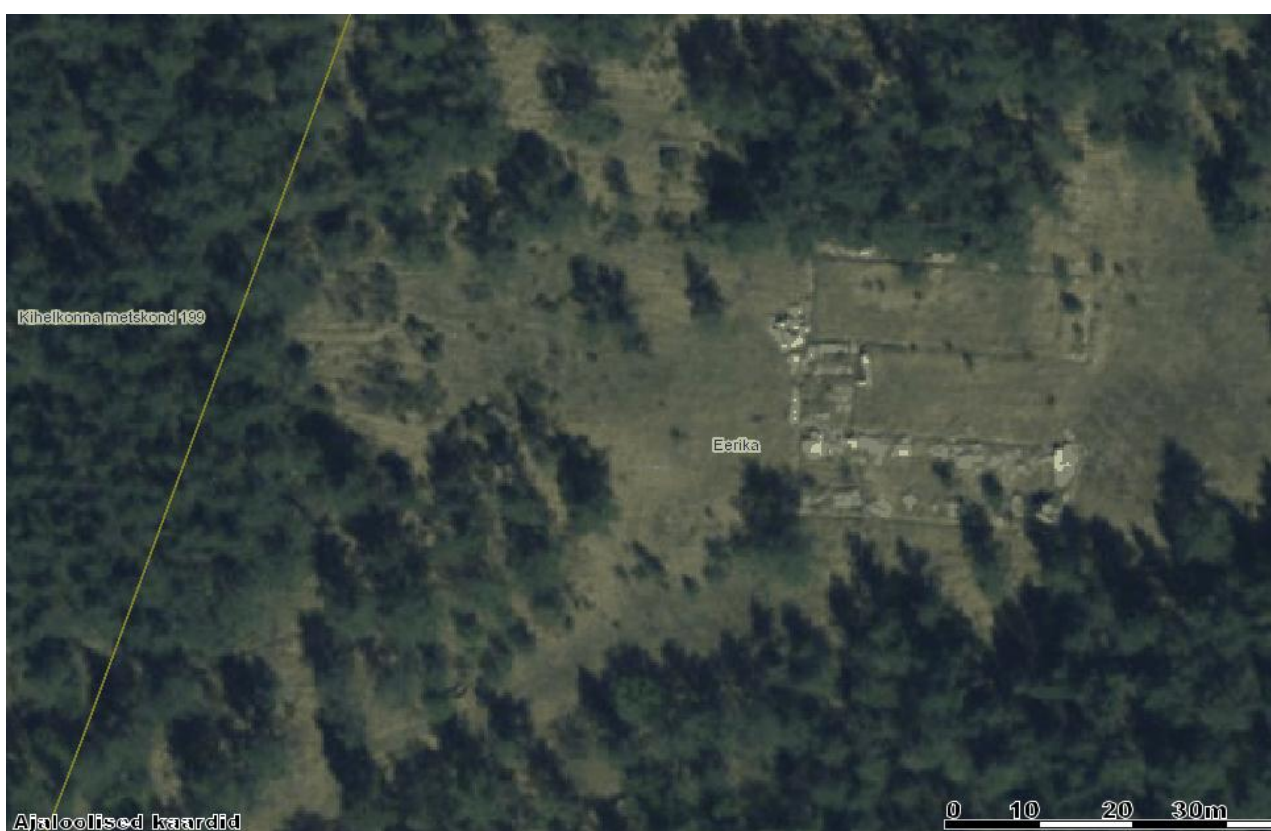
Foto 41. Suur vundament (joonis 7, 4; П-kujuline vundament u 27x29 m) ümberkukkunud kiviseintega. Väga tõenäoliselt on seal olnud raadiotehnilise pataljoni kompleksi kuulunud hoone (asub endisel sõjaväe maaeraldisel ja mingeid tsiviilhooneid pole sel kohal teadaolevalt kunagi asunud). Maa-ameti ortofoto 11.5.2008.

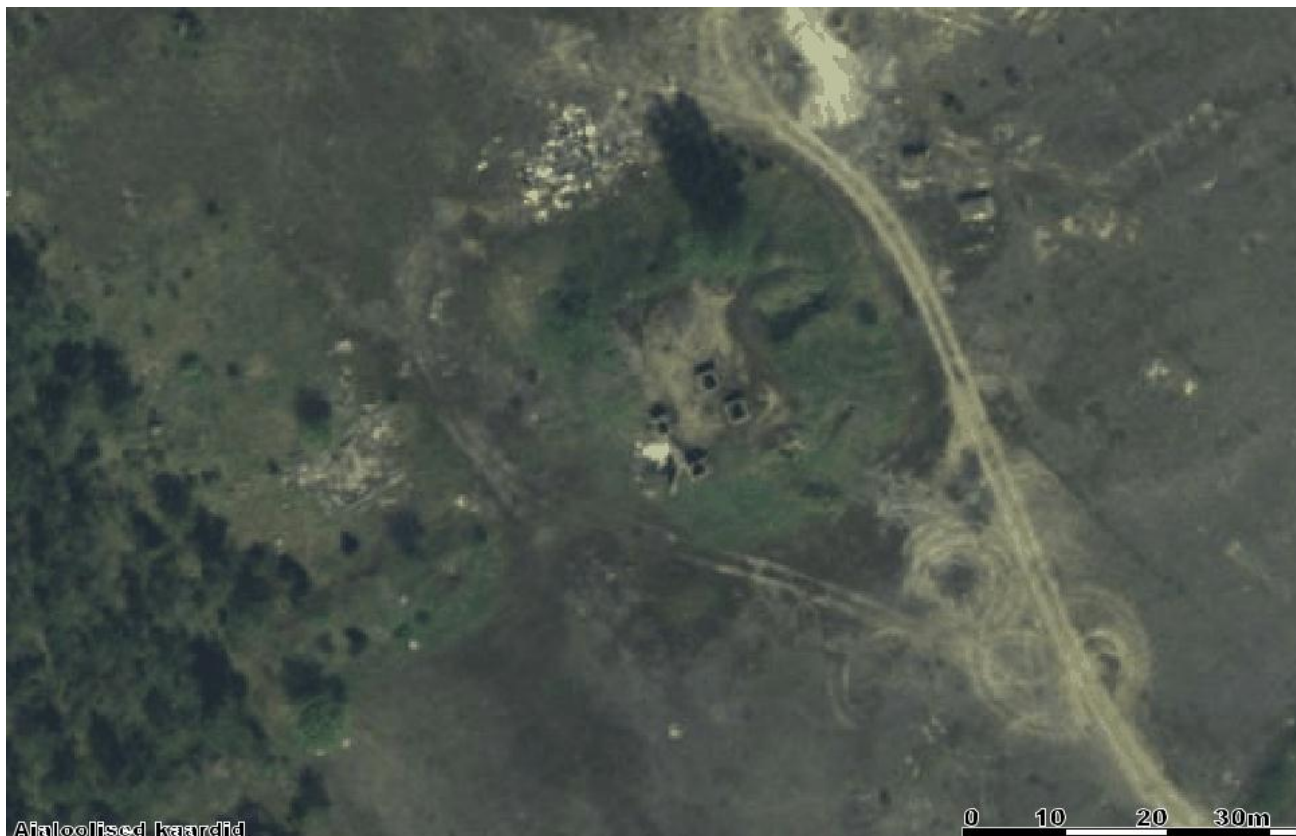
Foto 42. Raadiotehnilise pataljoni saatekeskus (joonis 7, 6; dokumentides nimetatud ka uueks saatekeskuseks – järelkult oli kusagil ka vana) maa-aluse punkriga, mõõtmed ilma muldeta u 12x16 m. Kokku on seal vähemalt 3–4 ehitist ja ortofotolt näib, et ka paar vundamenti/rusuhunnikut. Asub väljaspool kavandatavat kaitsevööndit, kuid vääraks ehk eraldi kaitse alla võtmist. Maa-ameti ortofoto 11.5.2008.
