Ramsi tehnilise vaatluse posti komplekshoone

Muinsuskaitseline eksperthinnang

Eksperdi hinnang ehitise mälestise tunnustele vastavuse kohta

Ramsi tehnilise vaatluse post

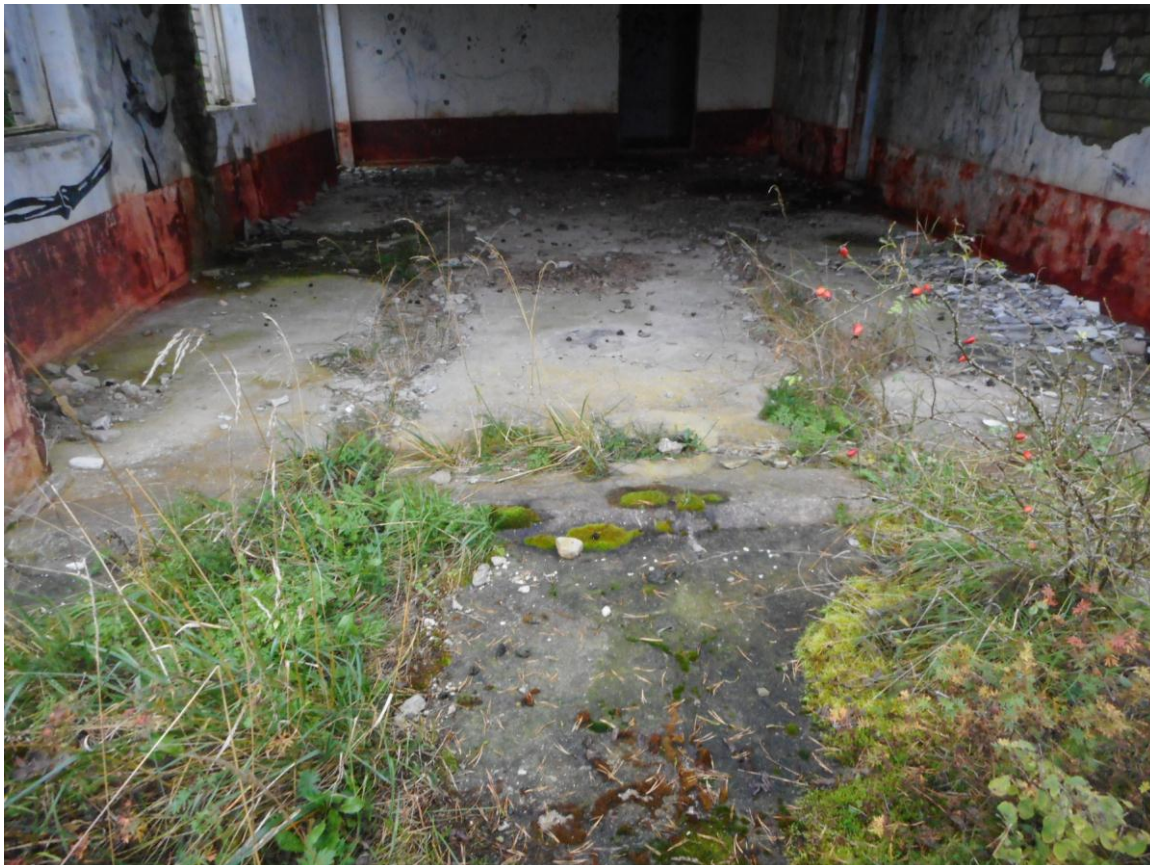
Foto 13. Prožektoriruum (7.10.2017). Relsid on välja kistud, parempoolsel seinal on u 1/4 ulatuses veekahjustused (vetikad, osa krohvi maha langenud). Tagaseinas ukseava, mille taga on veel kaks väikest ruumi.

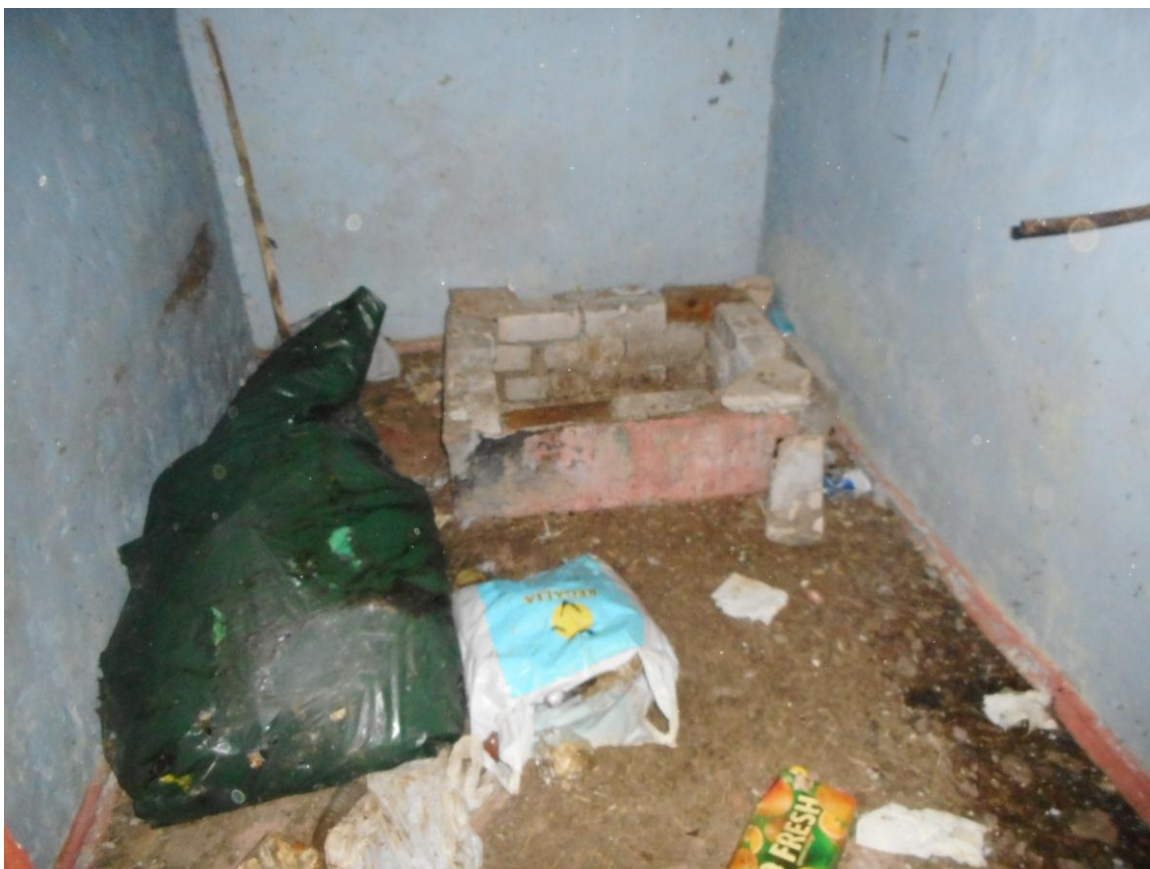
Foto 14. Tagumine väike ruum prožektoriruumi taga – ilmselt tualettruum (8.11.2017). Tagaseina juures silikaatkividest u 2 m sügavune auk (sellest pärineb fotol kujutatud praht), mis oli pealt kaetud õhukese betoonkattega. Parempoolses seinas on kaks kraanikausi tugitoru.

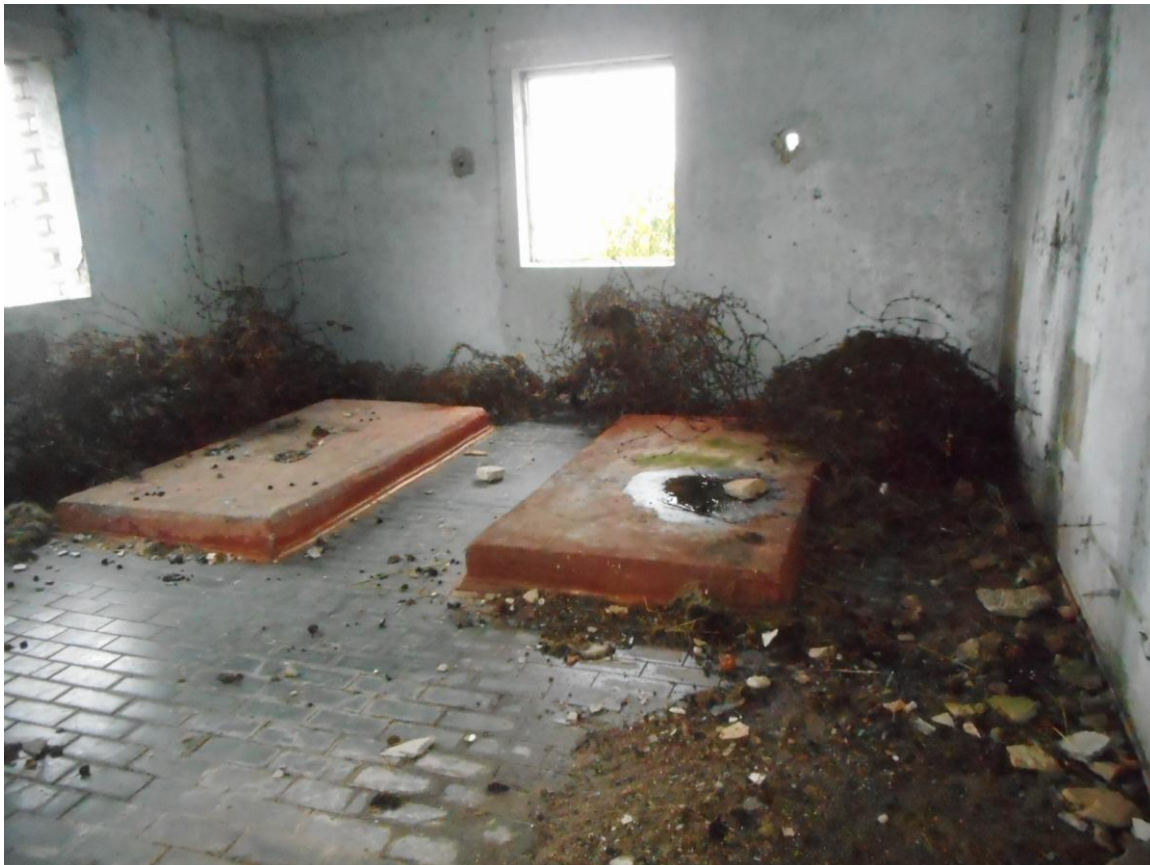
Foto 17. Diisliruum betoonalustega (7.10.2017). Glasuurplaatidega kaetud põrand on reostatud lambasõnnikuga. Keegi on ruumi kogunud roostes piirdeaiatraati ja hiina kalavõrke.

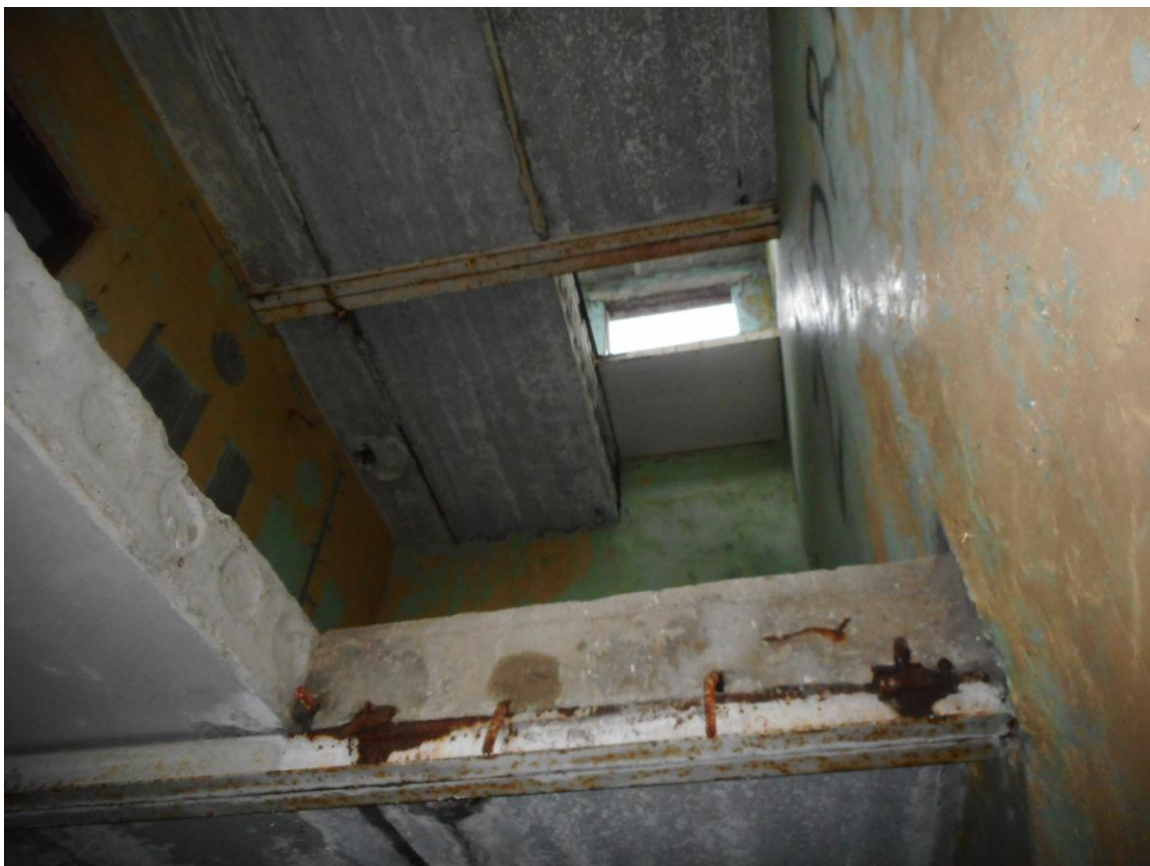
Foto 18. Vaade II korruse trepiruumile (7.10.2017). Seintel on hästi säilinud vähemalt 2 värvikihti ning radarite abiseadmete kontuurid. Oli 2 eraldi metalltreppi, mis aga on demonteeritud. Trepikäigud olid keevitatud raudteerööbaste külge (2x2 rööpapaari).

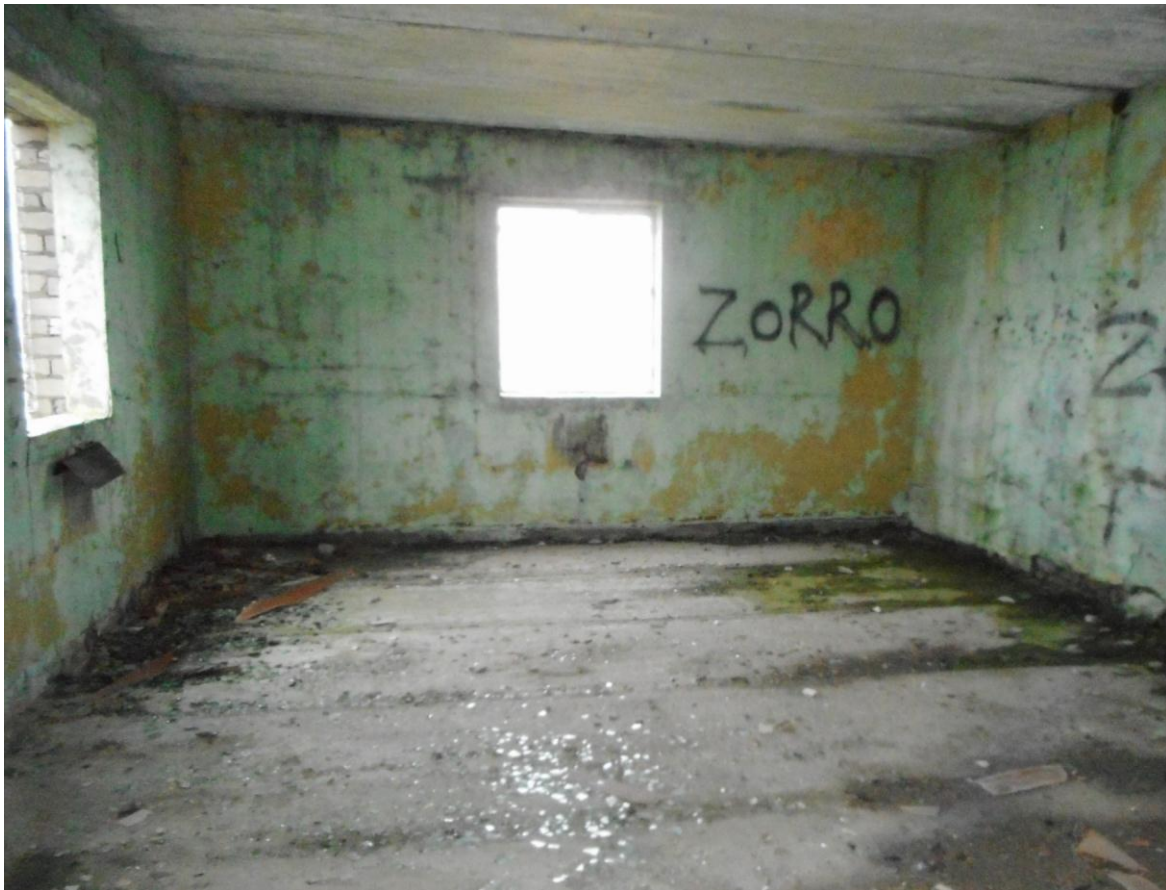
Foto 19. Komplekshoone II korruse suurema ruumi sisevaade (8.11.2017). Akende all olid kalorifeerid, parempoolse seina ääres 2 radarioperaatorite töökohta. Laes on mõned lekkekohad.

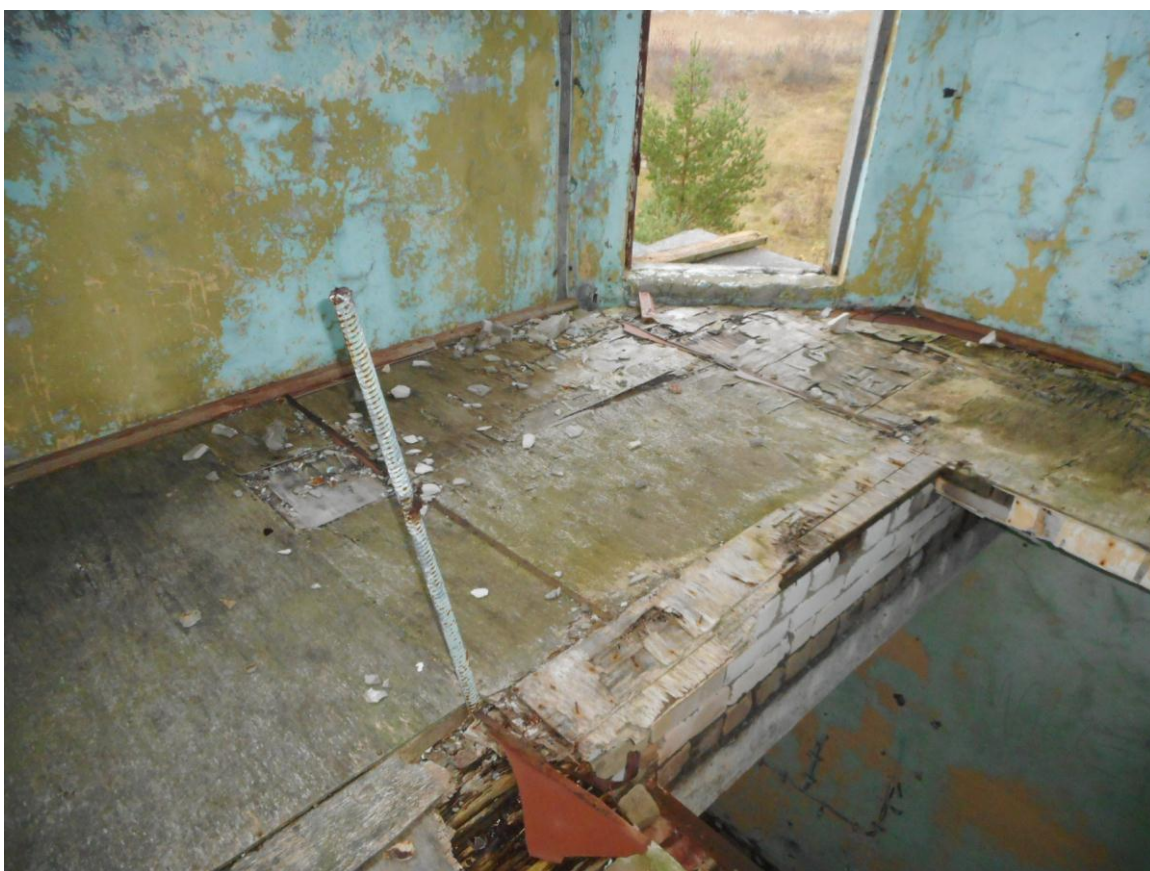
Foto 20. Visuaalvaatlusruumi vineerpõrandas on mõned augud, aga kannatab veel peal käia. Põrandapind on paneelist u 40 cm kõrgusel. (8.11.2017)

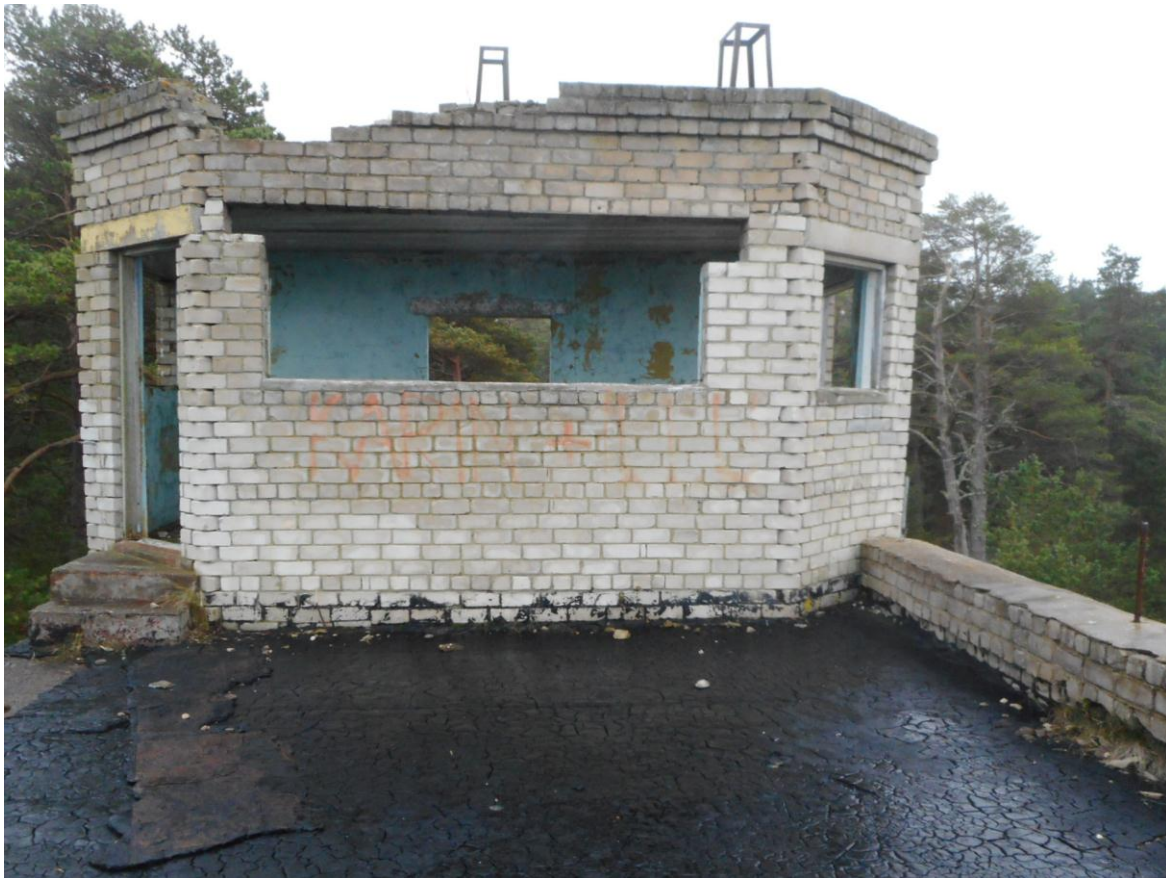
Foto 21. Visuaalvaatlusruum mere poolt (8.11.2017). Kadunud on vaatlusruumi keskmise akna betoonsillus. Katust/rõdu ääristanud armatuurrauaast piirdepostid on alles.

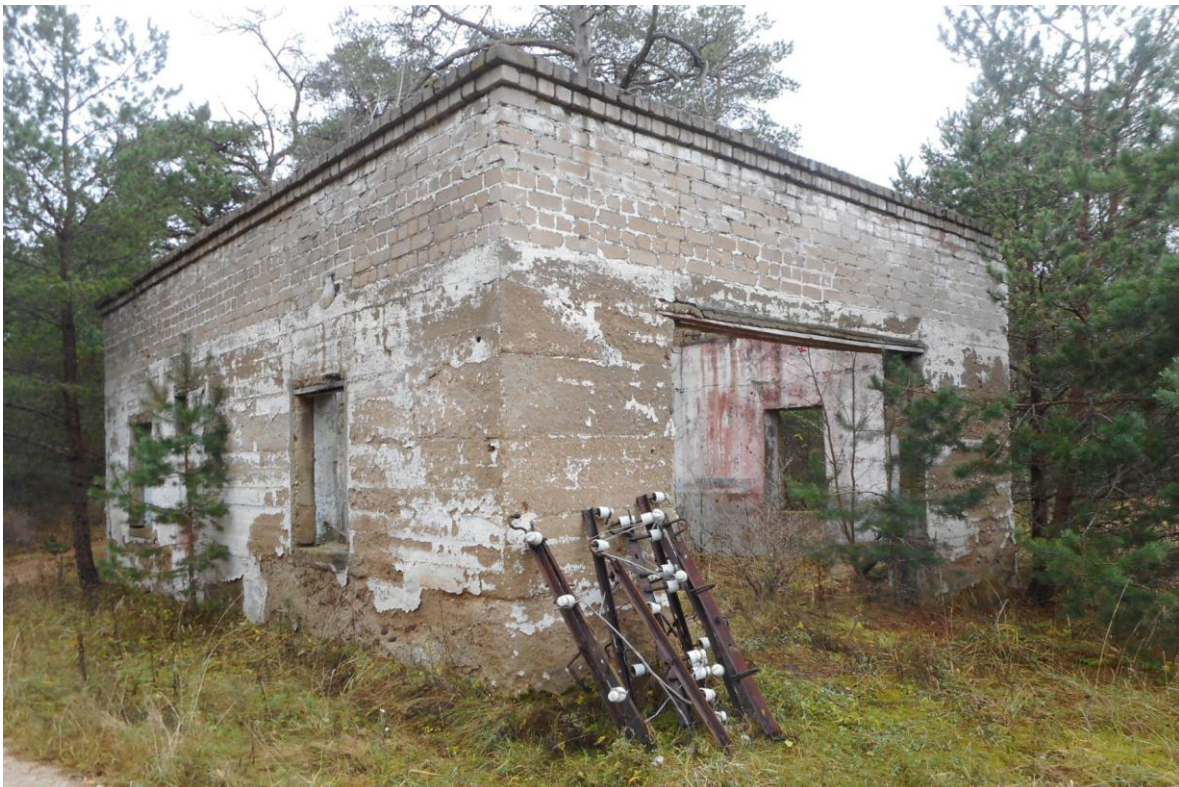
Foto 25. Vana diislihoone (joonis 4, nr 2) (7.10.2017). Betoonist valatud seinad on laotud u 1,1 m kõrgemaks. Ukseava laius on u 3,5 m, kõrgus u 2 m ja selle ees on lühike betoneeritud kallak – peale uue komplekshoone valmimist võib hoone olla ümber ehitatud UAZiku garaažiks.

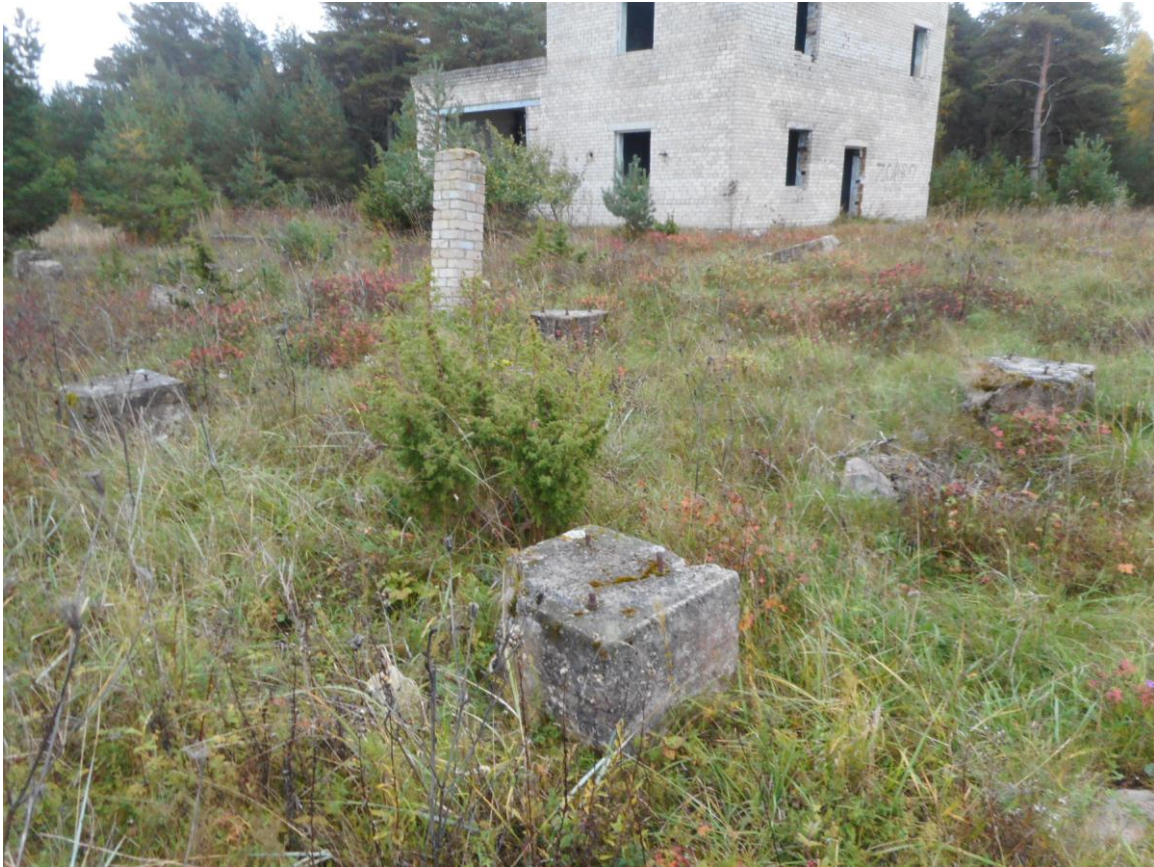
Foto 26. Torn (joonis 4, nr 4) betoonalused (7.10.2017). Pisut lagunened, aga täiesti kandeõimelised ning neid saaks mingil otstarbel ära kasutada (2011.a detailplaneeringus on määratud nad lammutamisele). Torn trepialusel on aastaarv 1968.

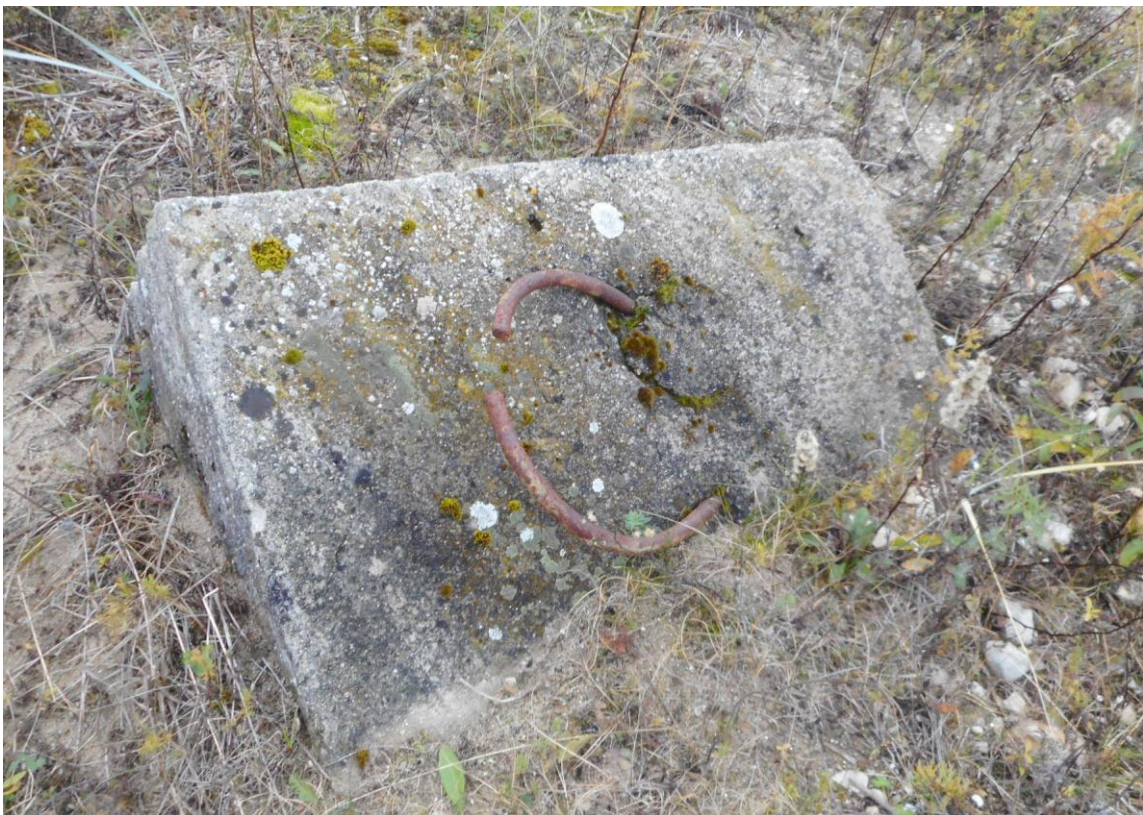
Foto 27. Torn (joonis 4, nr 4) tõmmitsaankur (7.10.2017). Kolmel ankrul neljast on pingutustrossi kinnitusaas läbi lõigatud.

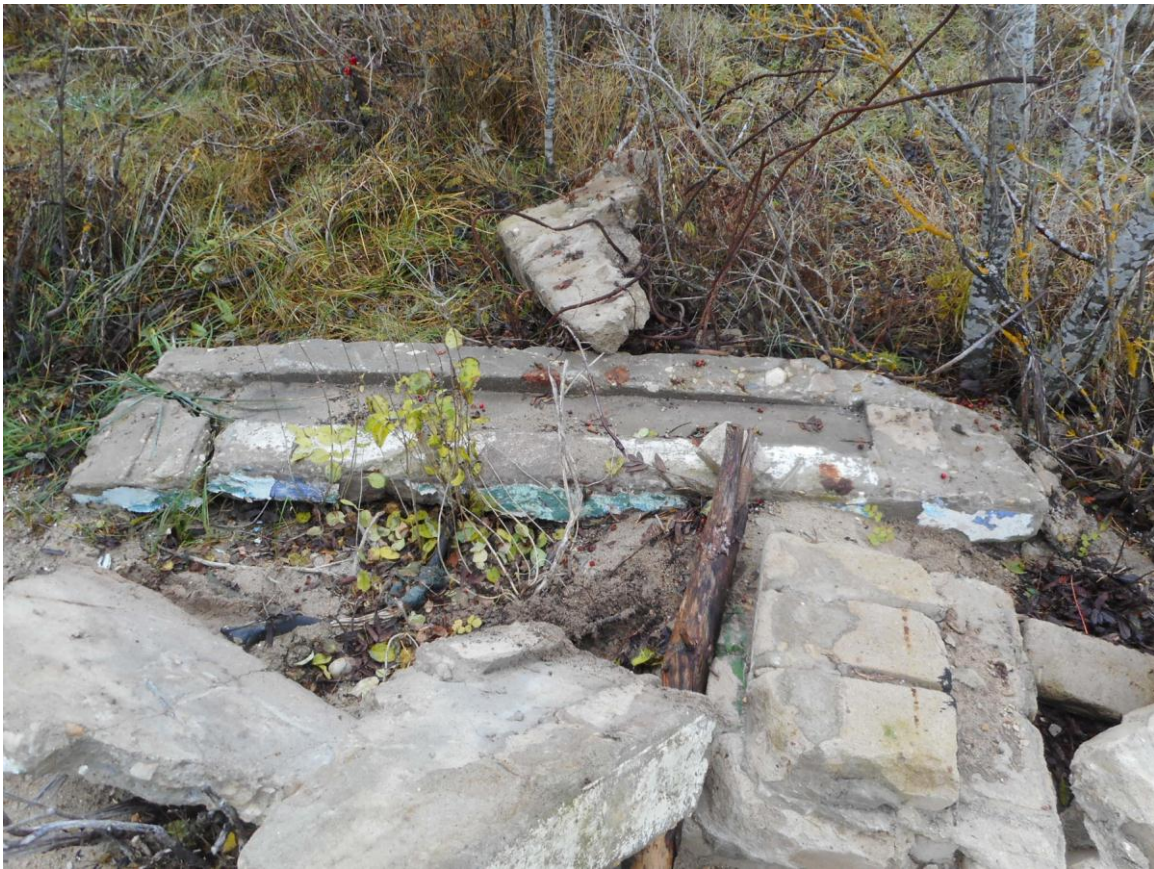
Foto 29. Arvatavasti seoses valguskaabli teeninduskaevu rajamisega lammutati mingi betoonist ja silikaatkividest väikeehitis (joonis 4, nr 9) (7.10.2017). Kellelegi vaid arusaamatu kivirisu, tegelikult aga jällegi ajaloomärk, mis kunagi oli millegi poolest oluline ja millekski vajalik.

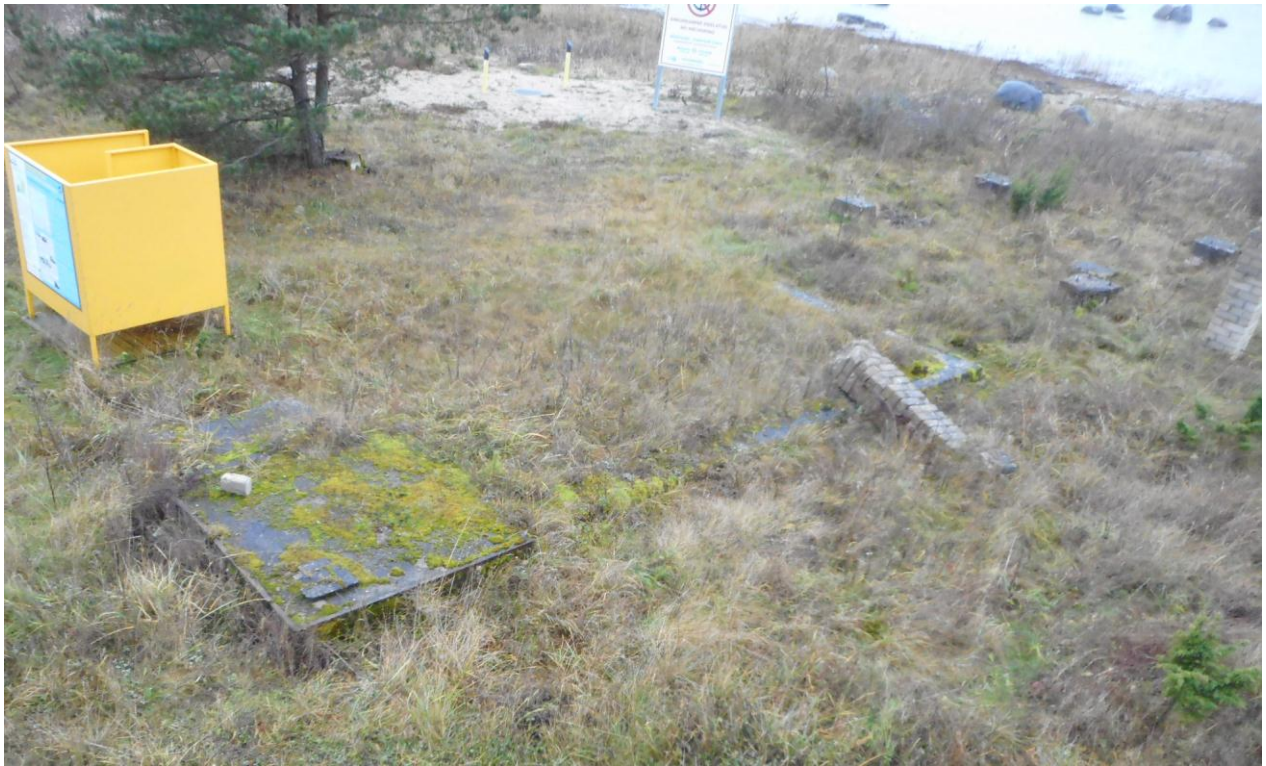
Foto 30. Vana operaatorihoone vundament (joonis 4, nr 5) (8.11.2017). Üks külg on lammutatud. Vasakul oli betoneeritud lahtine sissepääsuesik u 40x40 cm nurgakandepostiga.

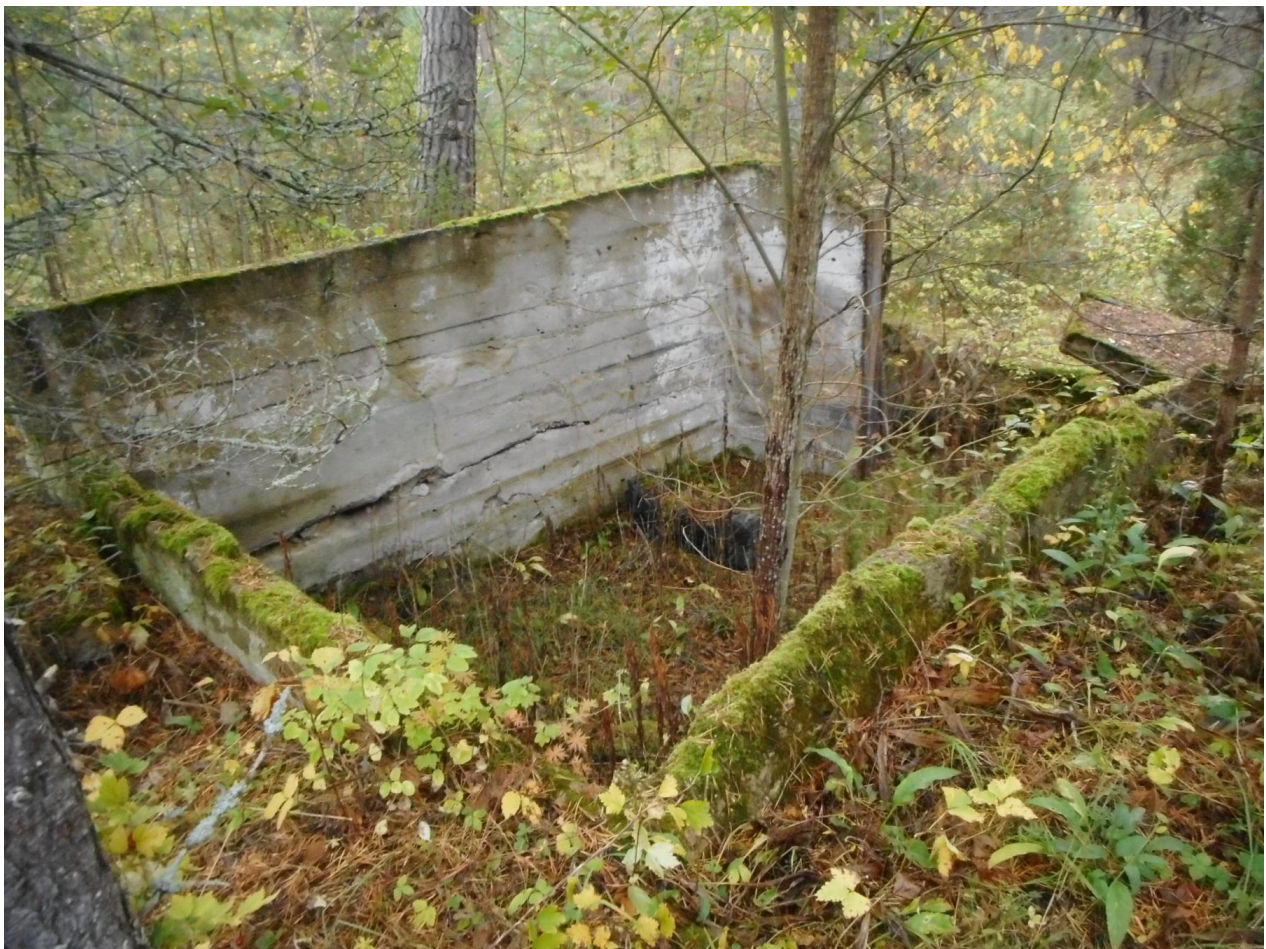
Foto 31. Kütusehoidla (joonis 4, nr 6) vaade edelast, tagaseina poolt (7.10.2017). Betoonseinte paksus on u 15–20 cm ja kagupoolne sein on ära murdunud. Tagasein on teistest u 0,5 m madalam. Hoone on rajatud kuni 1 m sügavusele maasse, sissekäigul on betoontrepp. Sees komplekt betoonist vaodialuseid. Hoonet ümbritses nelja silikaatkivist postiga eraldi okastrataed.

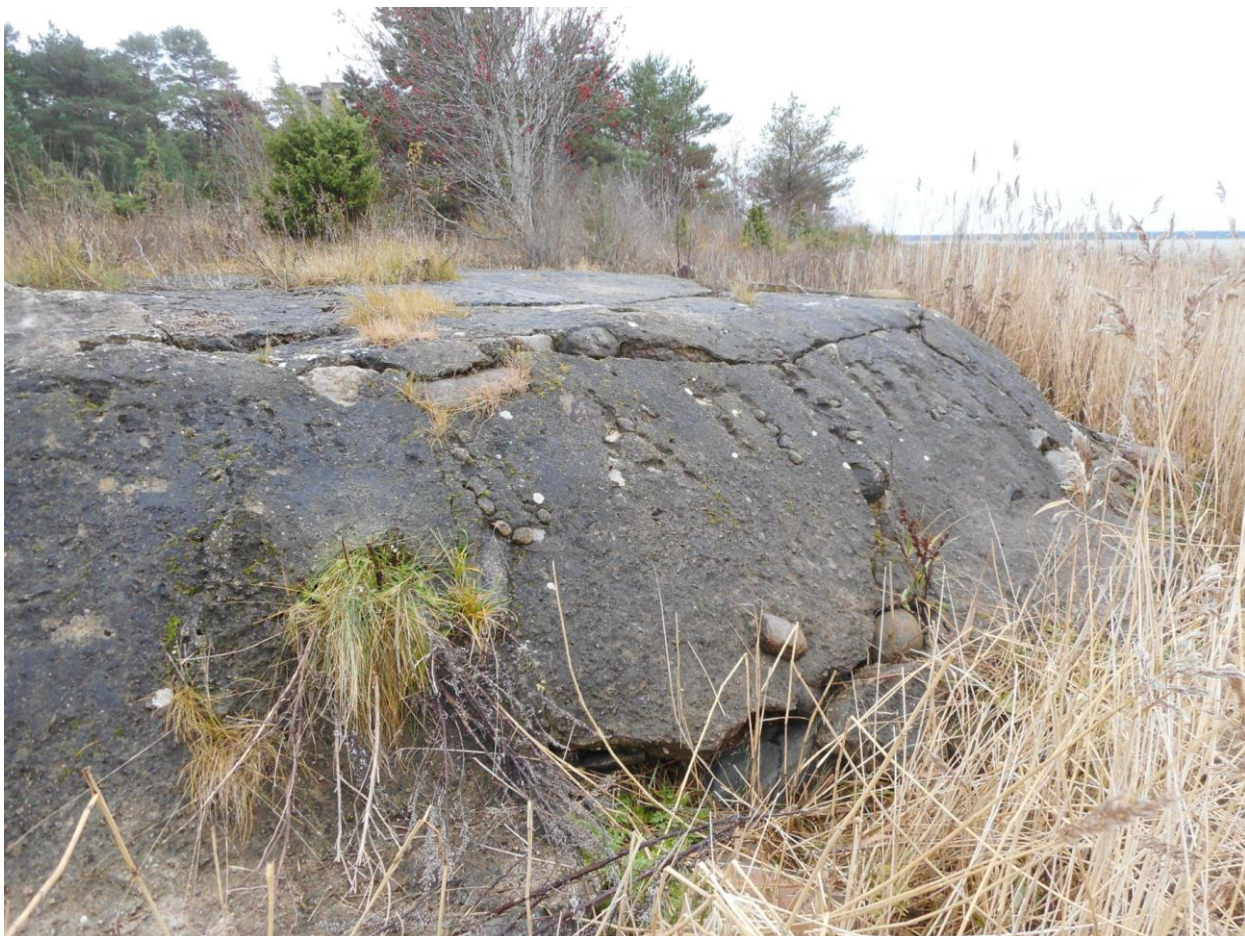
Foto 33. Vana prožektoripositsiooni (joonis 4, nr 3) ots mere poolt (8.11.2017). Betooni sisse on kividega jäädvustatud kiri „СЛАВА САПЕРАМ!“ („Au sapööridele!“) ning aastaarv 1958. Positsiooni ääred on mitmes kohas tükkideks eraldunud, need saab aga uuesti kokku panna.
