Sääre piirivalvekordoni kasarm ja diiselelektrijaam

Muinsuskaitseline eksperthinnang

Koostaja: Tõnu Veldre

Detsember 2017

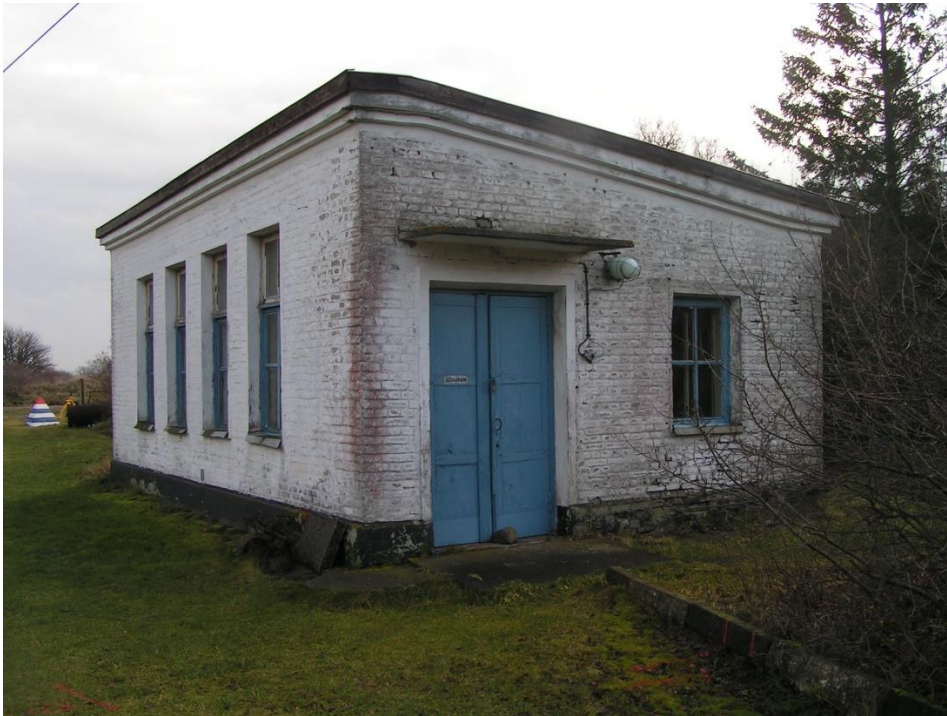
Foto nr 1: Diiselektrijaama üldvaade loode poolt vaadatuna.

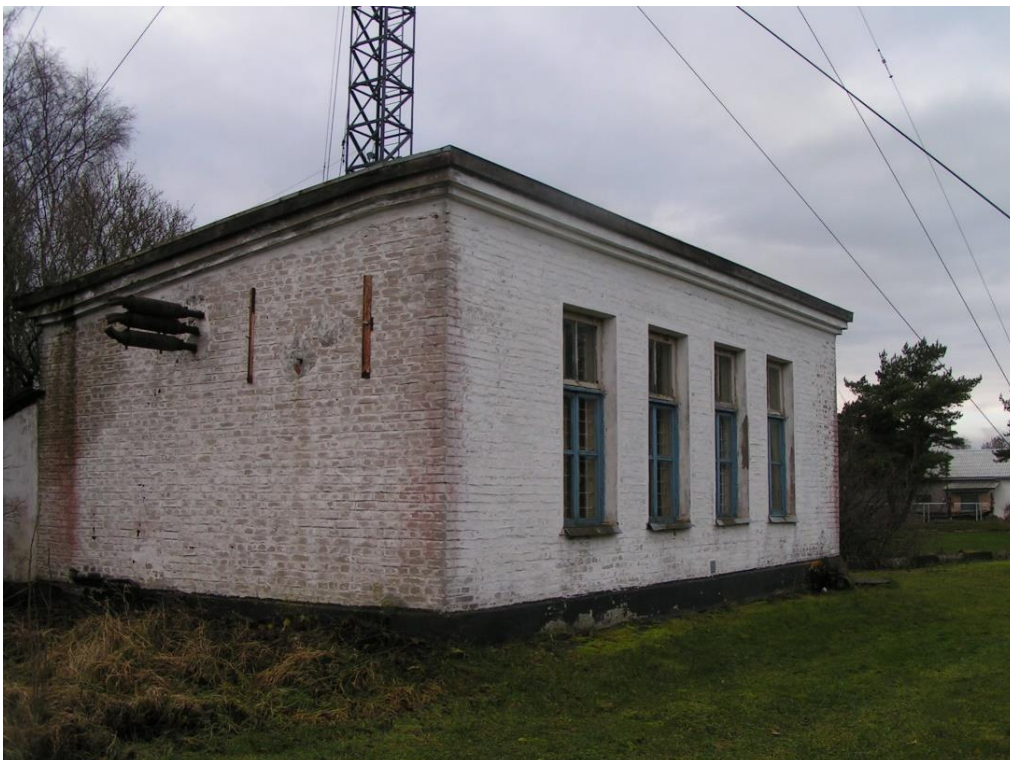
Foto nr 2: Diiselektrijaama hoone kagust.

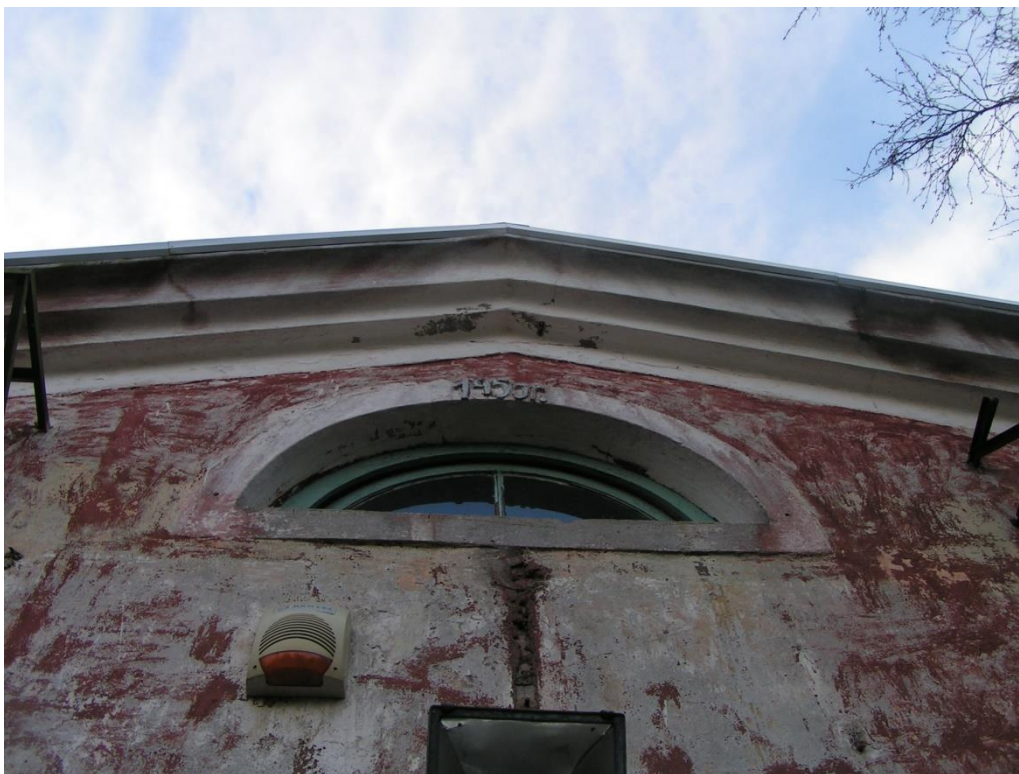
Foto nr 5: Kasarmuhoone peasissekäigu kohal olev aastaarv 1955.

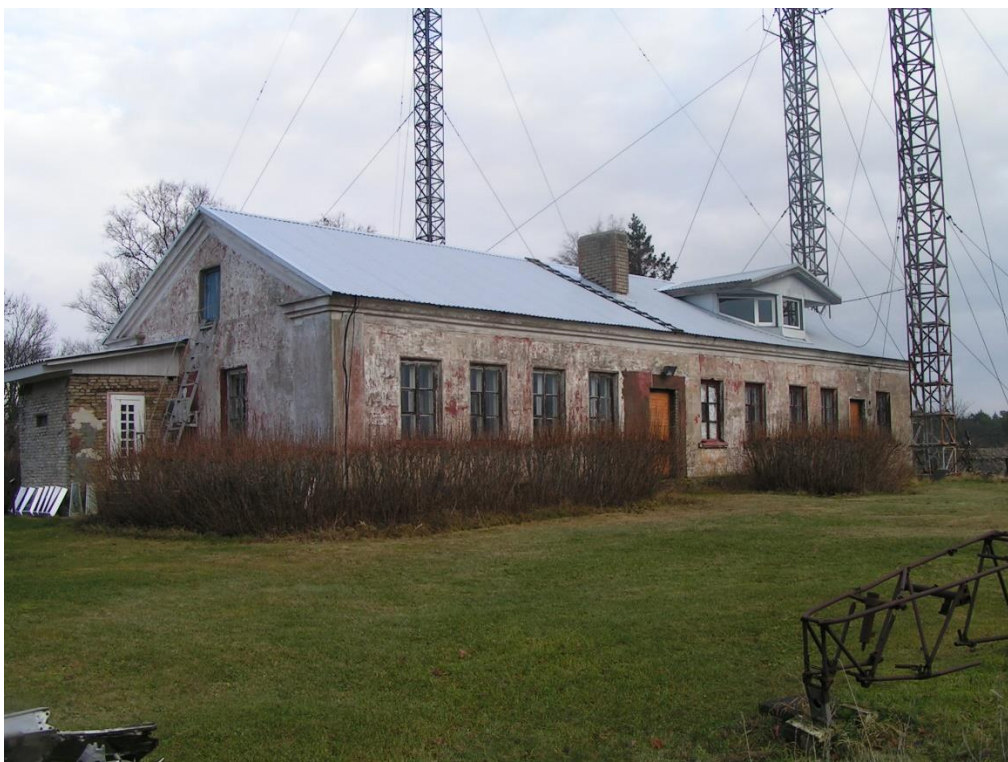
Foto nr 6: Vaade kasarmule edelast. Näha hilisem katuseväljaehitus. Samuti hiljem lisatud kinoputka.

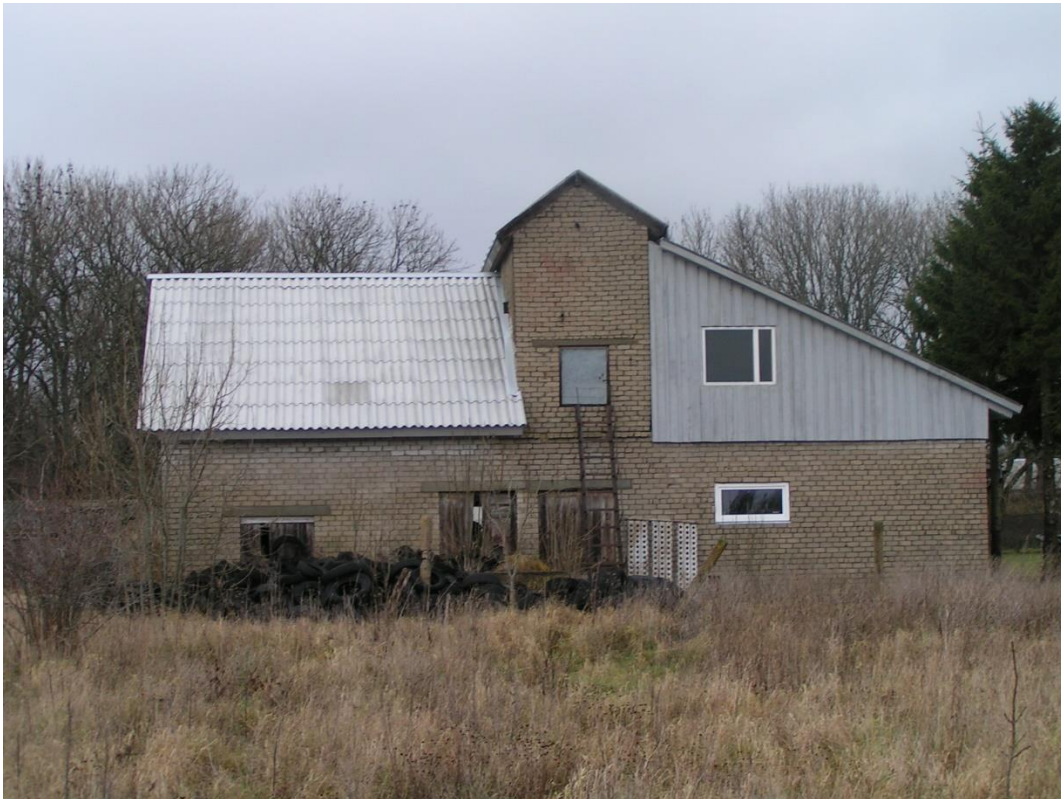
Foto nr 7: Vaade saun-garaaž-katlamajale lõunast. Keskel veepaak. Kasutusel Meremajana.

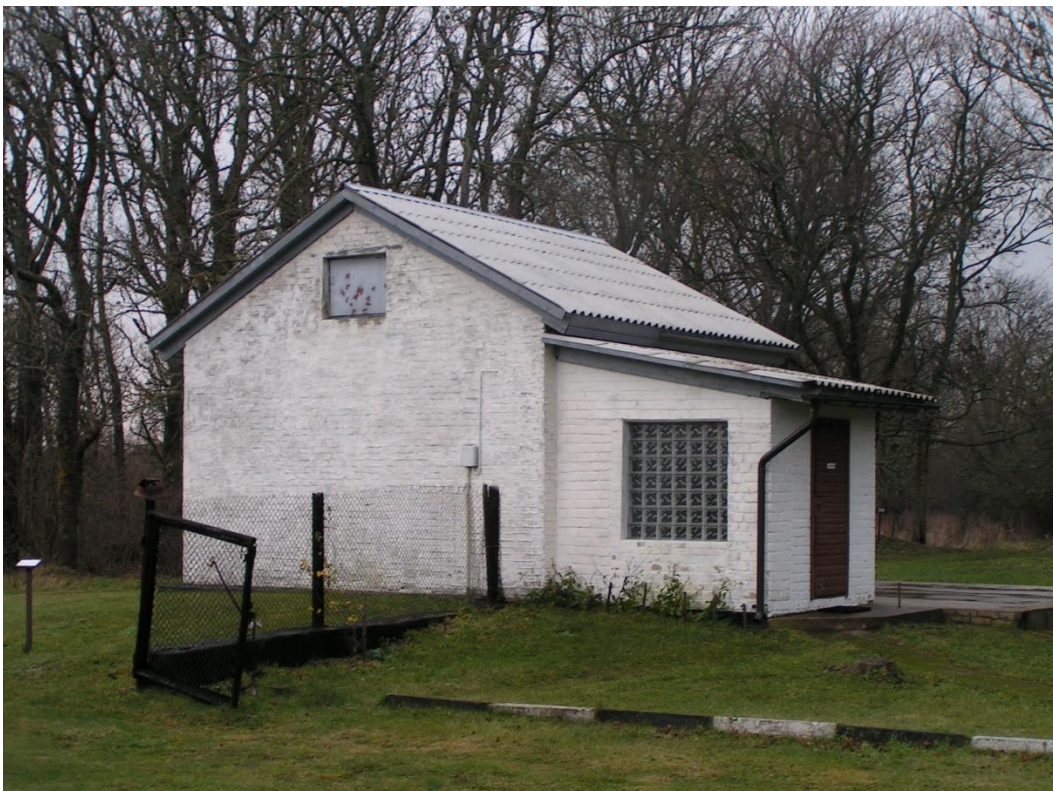
Foto nr 8: Vaade väravamajale kagust. Taustal aimatav 305 mm patarei 4. suurtükipositsioon. Hoone kasutusel Sõrve militaarmuuseumi osana, kohaliku ajaloo väljapanekukohana.

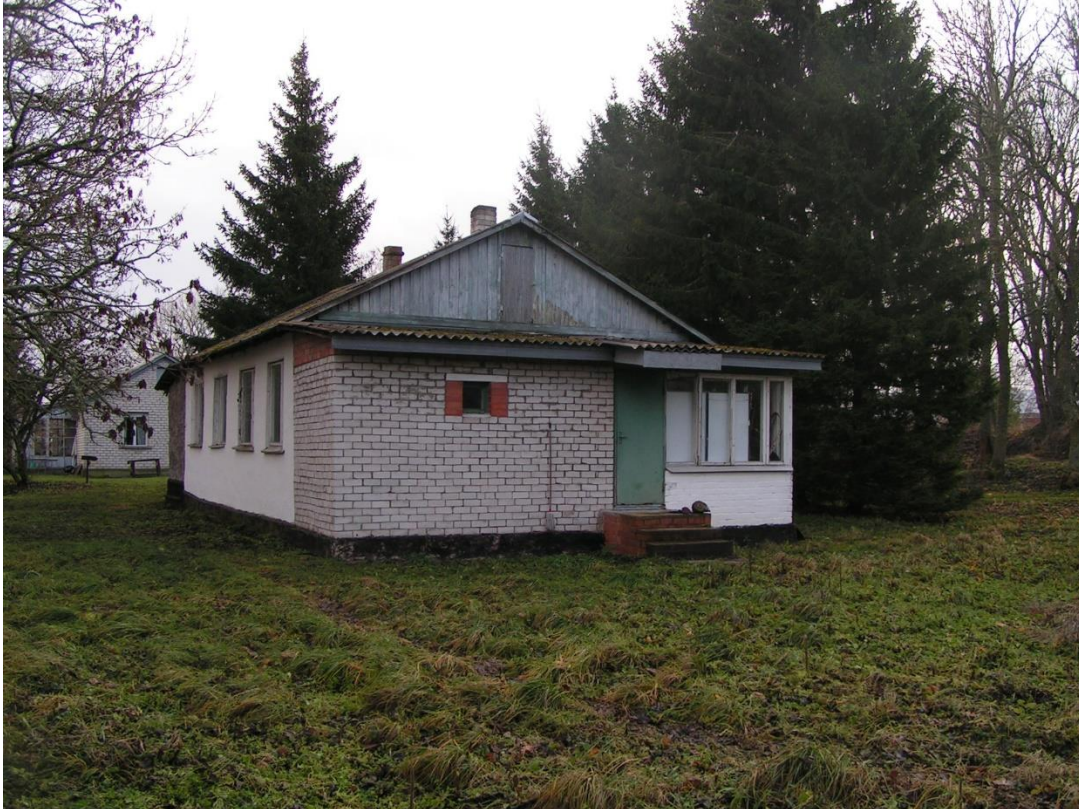
Foto nr 9: Ohvitseride elamu nr. 3 läänest. Taustal elamu nr.2. Hoones on loodusväljapanek. Elamut nr. 2 kasutavad Soome linnuvaatlejad oma keskusena.

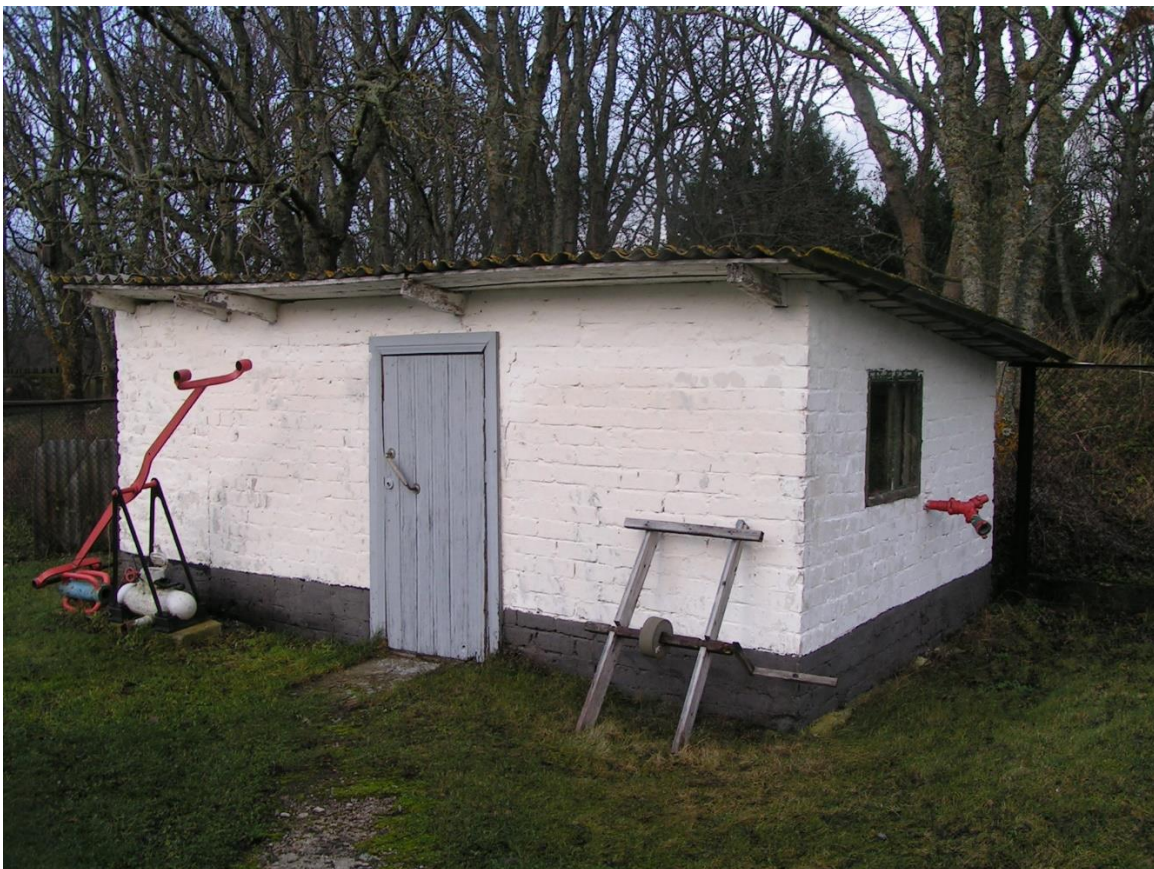
Foto nr 10: Pumbamaja kagust vaadatuna. Lisaks pumbasüsteemile on majas ka salvkaev.
