Tuksi kordoni komplekshoone

Muinsuskaitseline eksperthinnang

Koostaja: Ain Tähiste

November 2017

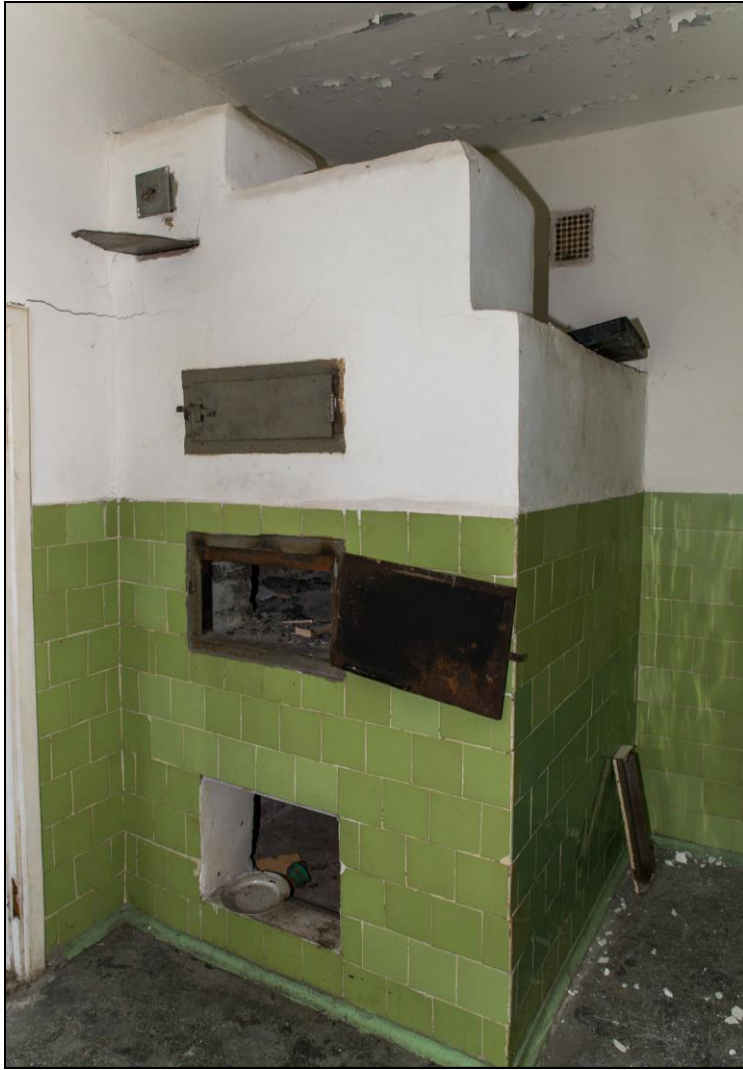
Foto 9. Tuksi kordon. Komplekshoone [1] köögis olev leivaahi (145 x 160 cm) paistab olevat täiesti kasutamata.

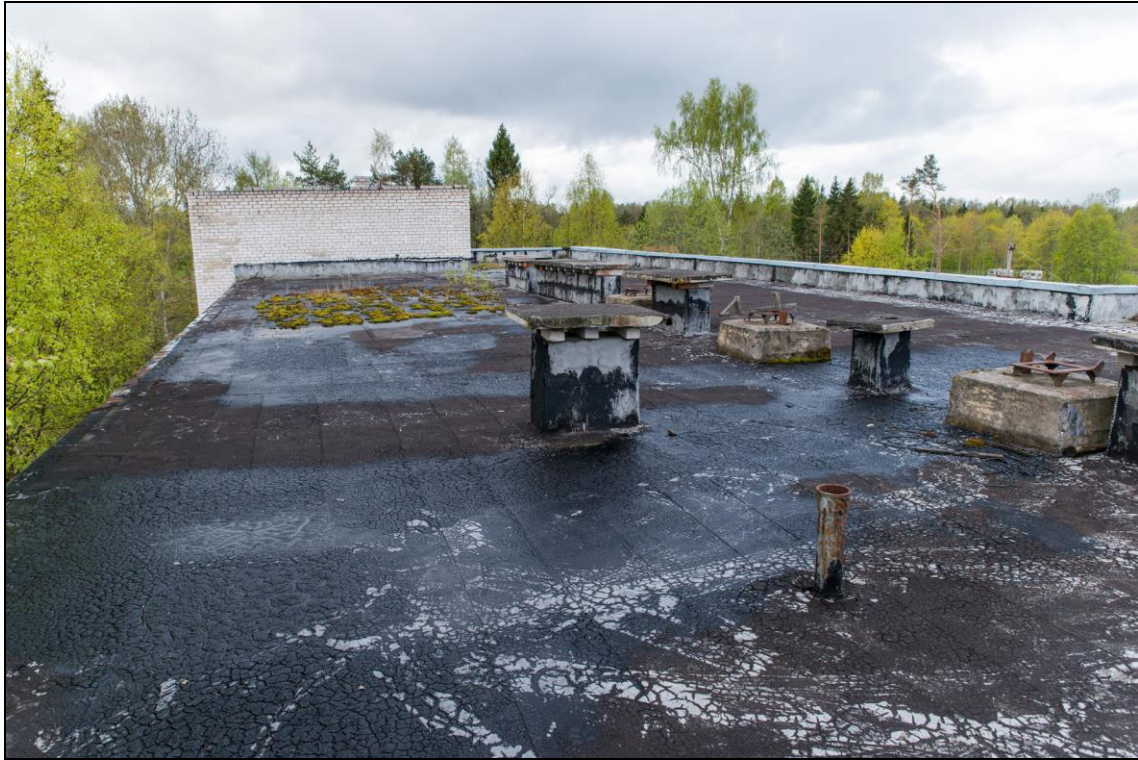
| <b>Säilivus</b> | Seisund on rahuldav. Kompleksil on omanik, kohalik elanik. Süsteemset rüüstet ei ole toimunud. Katuse seisund on murettekitav, see on hooldamata, äravoolutorud ummistunud, juurdunud on esimesed taimed ja puud | |

Foto 10. Tuksi kordon. Komplekshoone [1] katus.

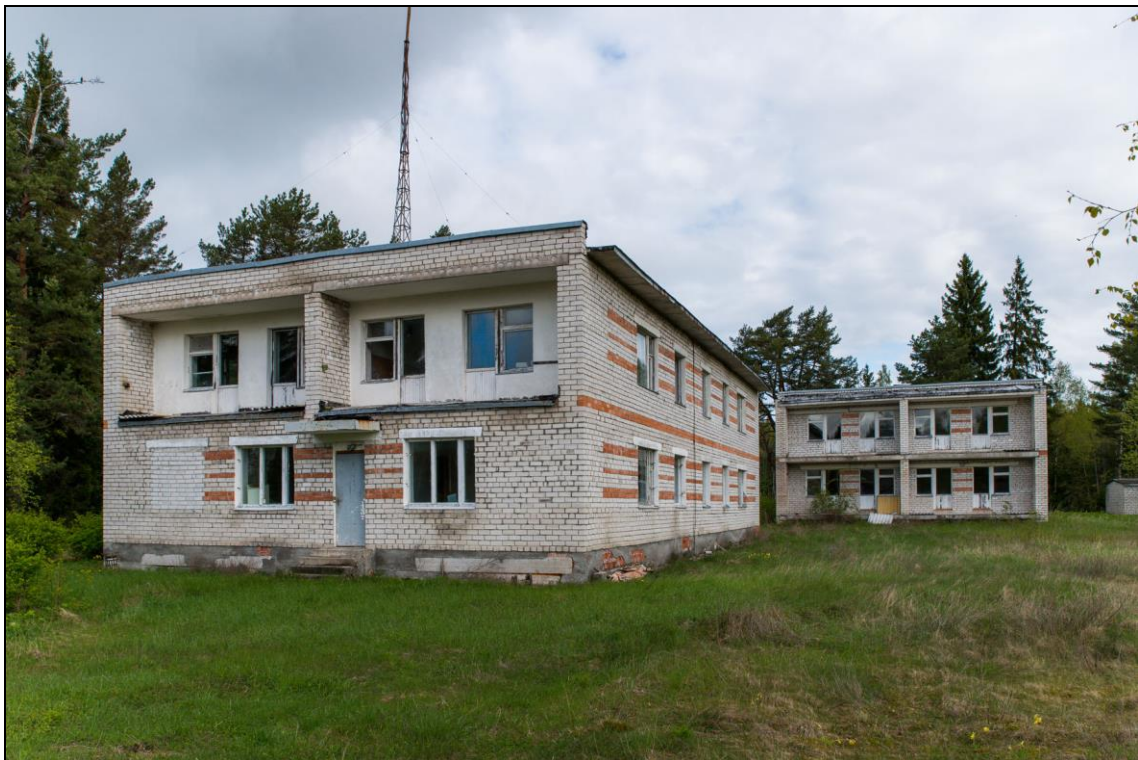
Foto 23. Tuksi kordon. Elamud [7] ja [8]. Elamu [7] alumise korruse rõdud on algselt kinni ehitatud, maja otsas on eraldi sissepääs ja katusel raadioantenn, ilmselt kasutati osa elamust muul otstarbel.

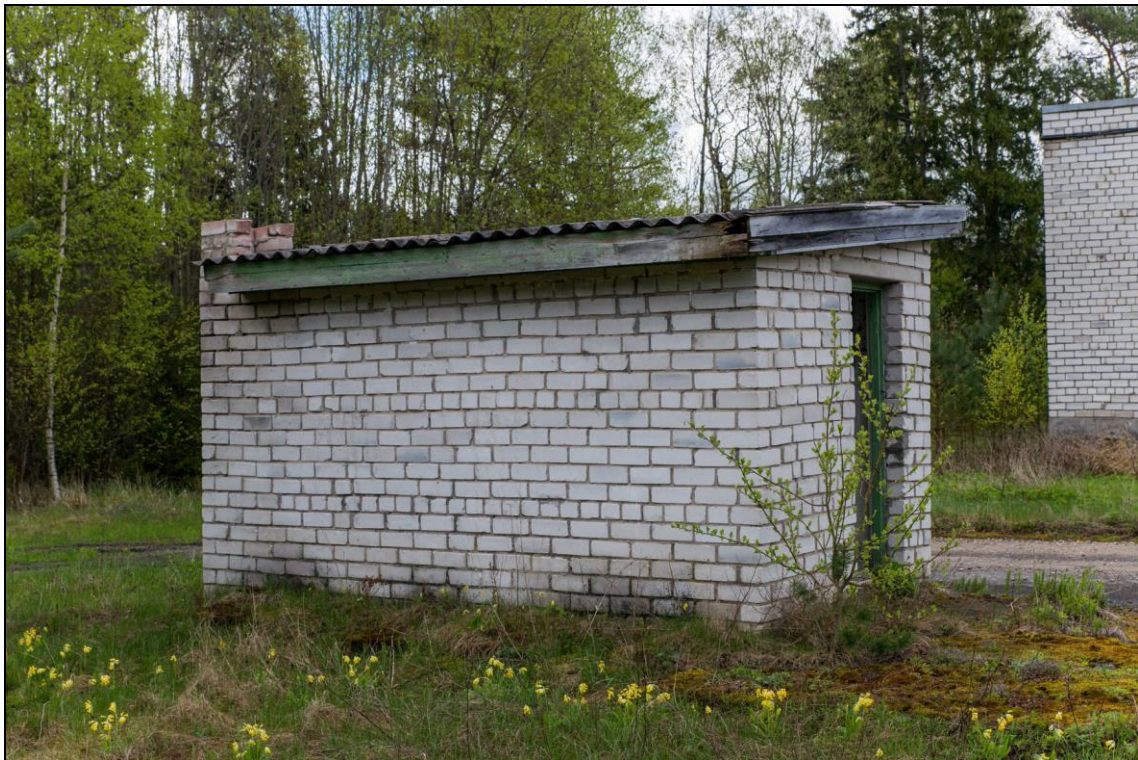
Foto 31. Tuksi kordon. Peldik [13], vasakul paistab ventilatsioonikorsten, militaarpeldikutes üsna harvaesinev.

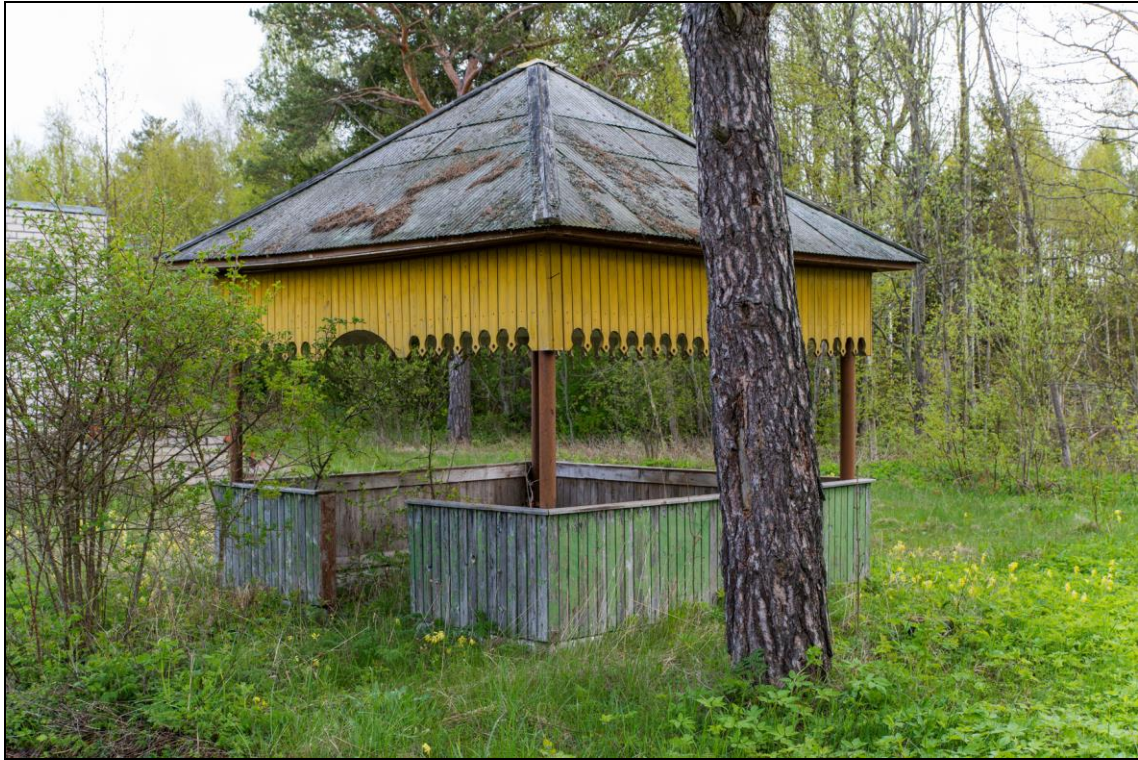
Foto 32. Tuksi kordon. Kurilka [14] on väga omapärane ja hästi säilinud.

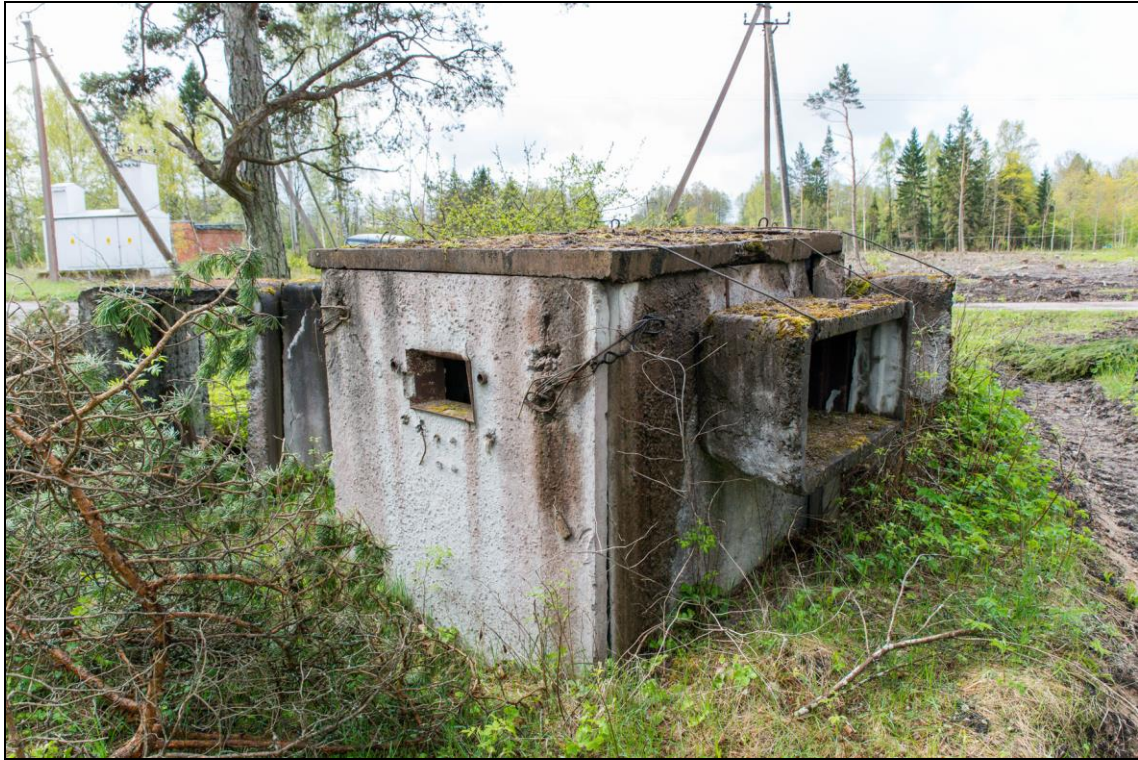
Foto 36. Tuksi kordon. Dott [16]. Ambrasuuride ees olevate laienduse mõõtmed: 128 x 63 cm, sügavus 53 cm, seina paksus 7 cm.

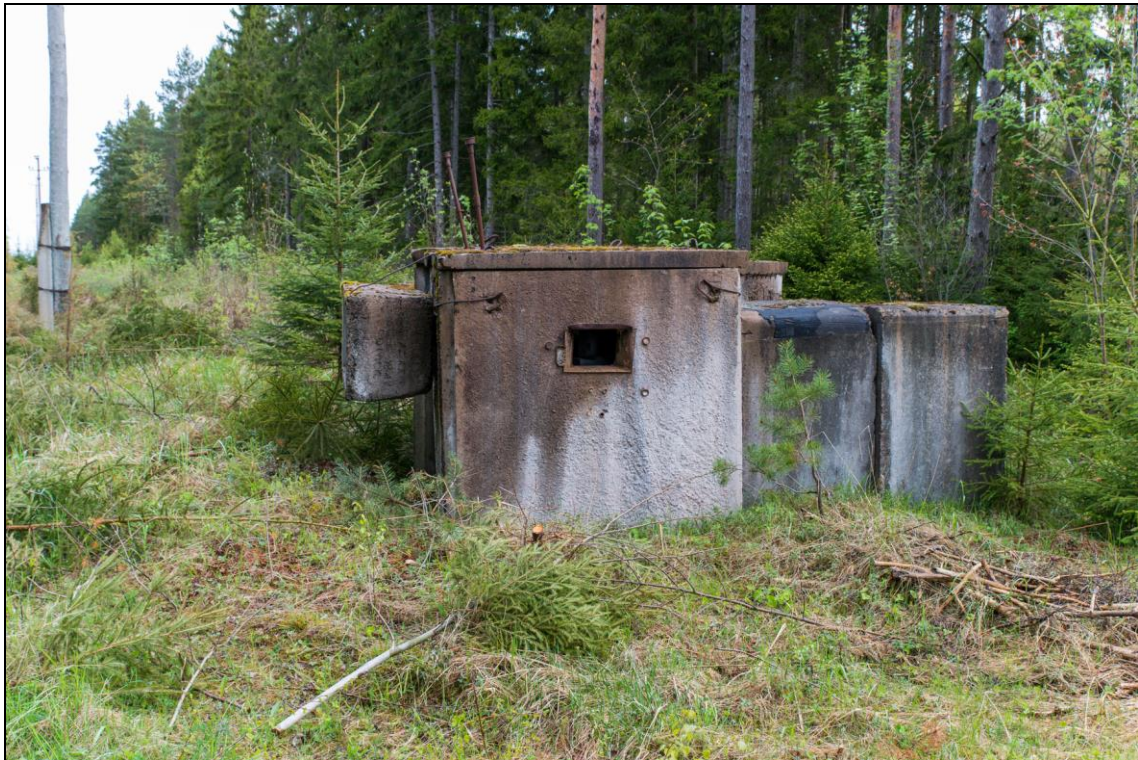
Kaitsevöönd hõlmab terve Kordoni kinnistu ja laieneb mõningal määral naaberkinnistutele. Selle tingib asjaolu, et seal paiknevad kolm dotti SPS-3. Neil on säilinud Eesti tingimustes unikaalsed ambrasuurikraed.

Foto 37. Tuksi kordon. Dott [17]. SPS-3 tüüpi dotte on ka mujal piirivalvekordonite ümber, aga selliseid ambrasuuri laiendusi pole kusagil mujal säilinud.

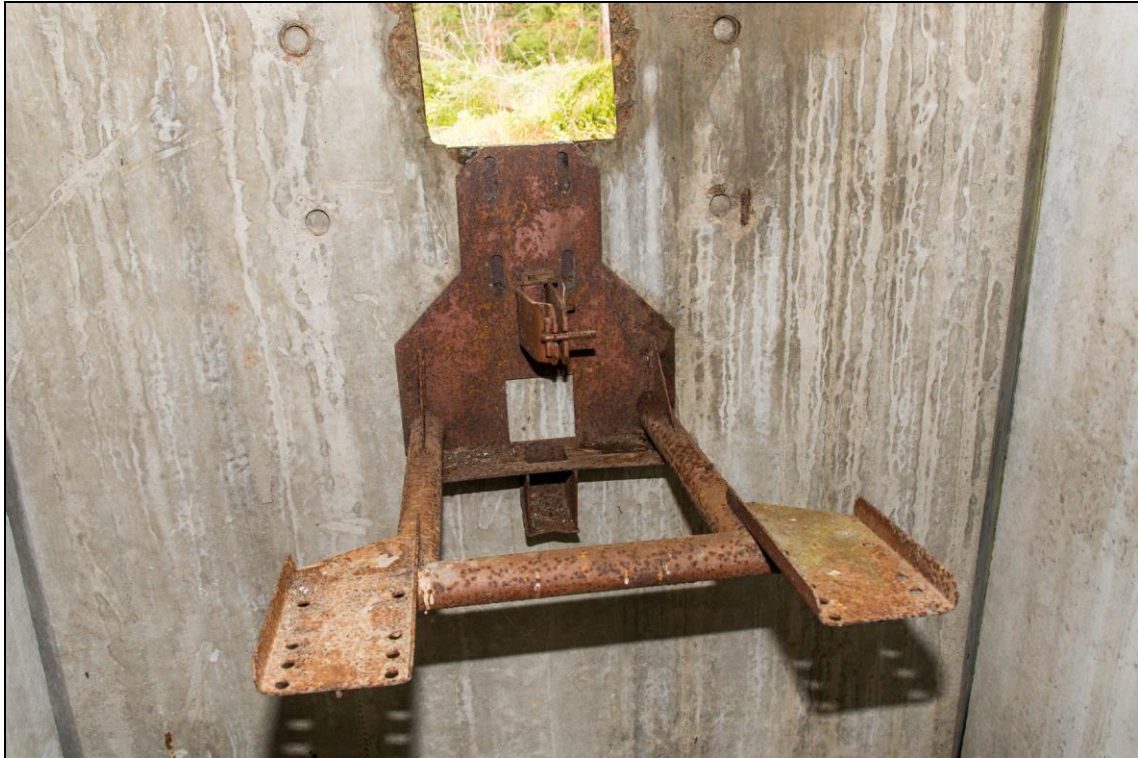
Foto 38. Tuksi kordon. Dott [17]. Kõigis kolmes dotis on säilinud kuulipilduja alused.
