## **Ninase 180 mm rannapatarei suurtükiblokk nr 3**

Muinsuskaitseline eksperthinnang

Koostaja Jüri Pärn

Detsember 2017

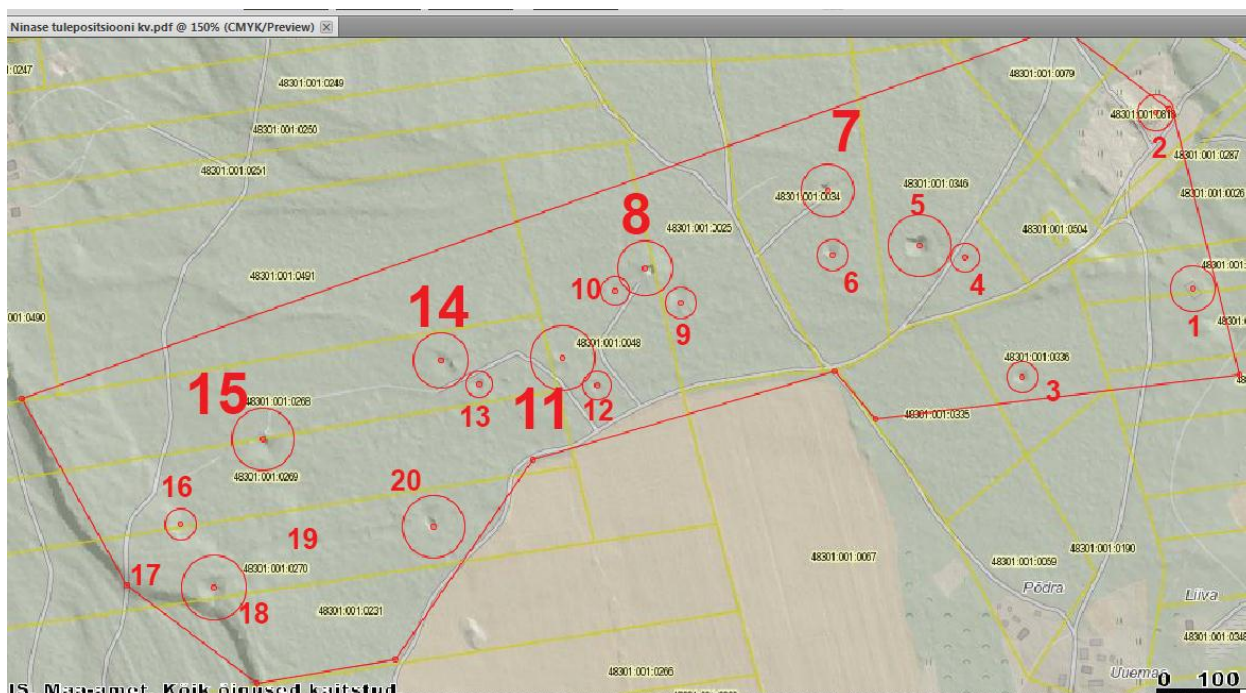
Joonis 1A. Patareid tulepositsiooni ehitiste ühise kaitsevööndi ettepaneku skeem.

Kavandatavas kaitsevööndis paiknevad lisaks **neljale suurtükiblokile** (joonis 1A: **7, 8, 14, 15**) ja **jõujaamale (11)** järgmised kultuuriväärtusega ehitised – kompleksi osad: paesse raiutud ja osalt betoneeritud kommunikatsioonikanalid (kaabli-, vee- ja küttrass, ilmekaim osa – 19), laskemoonakeldrite süvendid (6, 9 ja/või 10, 12, 13), lähikaitserajatised (osalt samuti pae sisse raiutud, ümber suurtükiblokkide ja mujal, ilmekaim osa – 17), telgiasemed (nr 7-st lõunas), poolelijäänud meeskonnavarjendid (18 ja 5?), süvistatud betoonpumbajaam (20), arvatavasti ehitajate linnaku dolomiitblokkidest hoone (1) jm. Kommunikatsioonikraavidena omavahel ühendatud põhirajatistest eemal on ka palju väiksemaid patareid seotud ehitisi, mis tuleb enne uusehitiste rajamist või metsaraiet läbi uurida ja dokumenteerida.

Ninase 180 mm rannapatarei tulepositsiooni ehitiste ühine kaitsevöönd (vt joonis 1A) peaks hõlmama osa Ninase küla kinnistutest 48301:001:0152, 48301:001:0133, 48301:001:0241, 48301:001:0026, 48301:001:0818, 48301:001:0079, 48301:001:0346, 48301:001:0503, 48301:001:0346, 48301:001:0034, 48301:001:0335, 48301:001:0025, 48301:001:0048, 48301:001:0491, 48301:001:0268, 48301:001:0269, 48301:001:0270 ja 48301:001:0231, millel asuvad patareid tulepositsiooni ehitised. See on vajalik, et säilitada kompleksi terviklikkust ja objektiga seotud maapinna alla mattunud või võssakasvanud ehitisi ning muid esemeid, mida saab kasutada objekti edasise arendamise huvides.

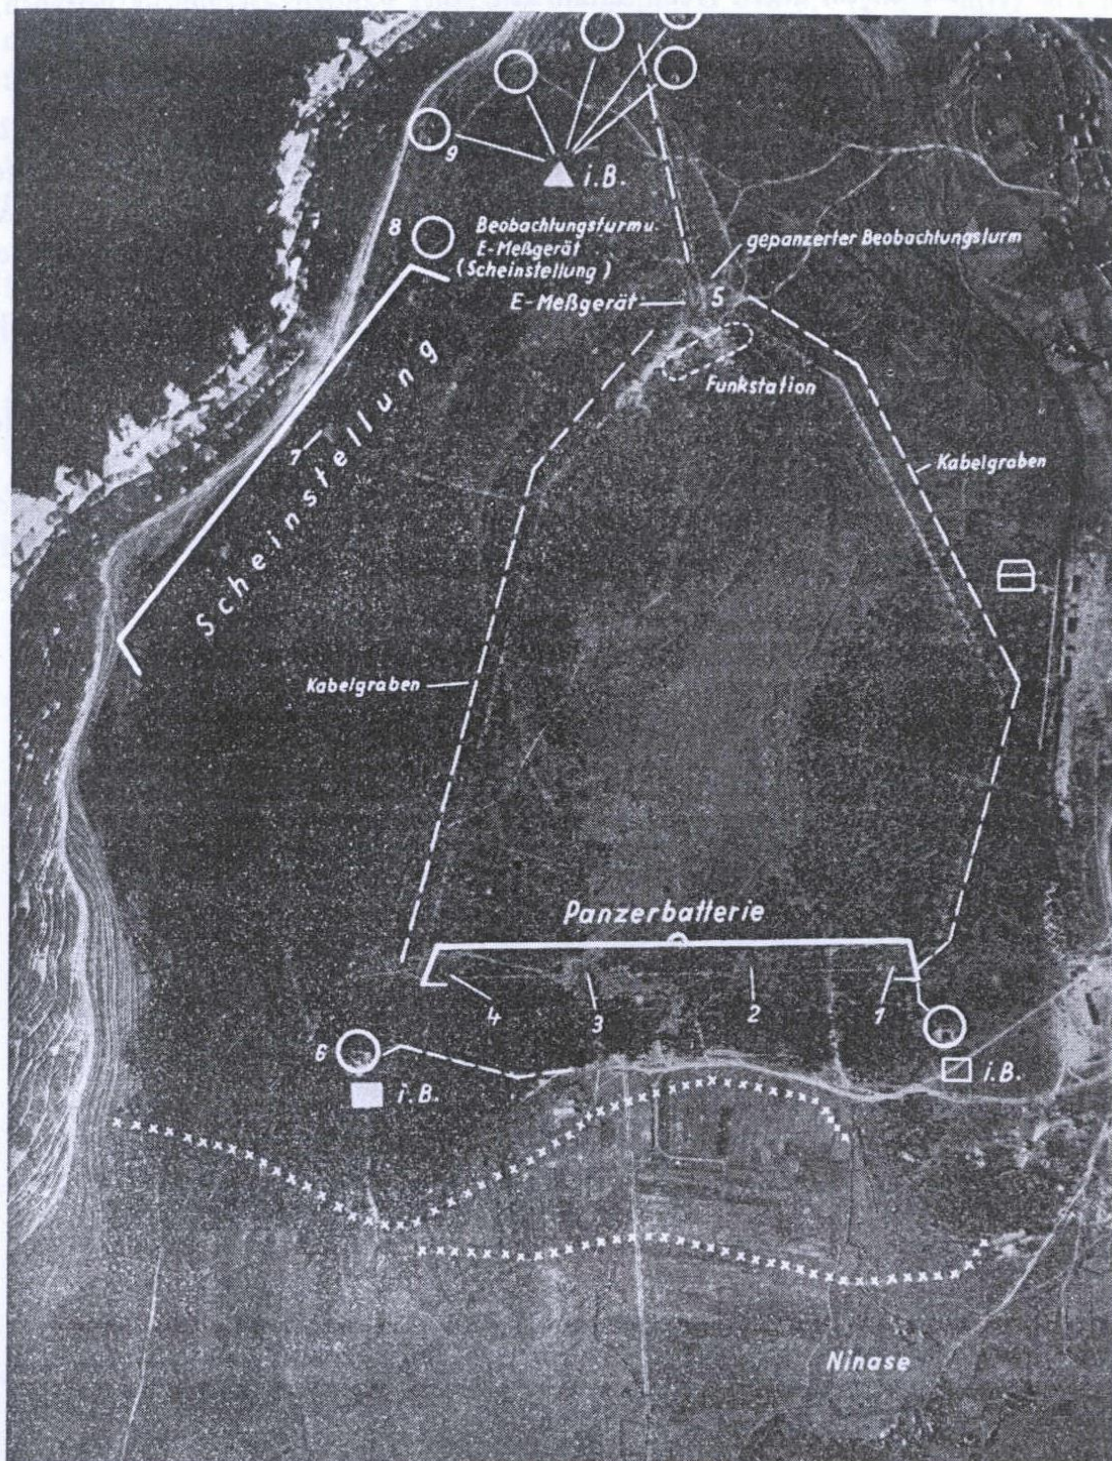
Bild 426

- 1 — 4 = Geschützstände  
 5 = Beobachtungsturm und E-Meßgerät  
 6 = Mannschaftsunterstände im Bau  
 7 = Scheinstellung  
 8 = Beobachtungsturm und E-Meßgerät  
 der Scheinstellung  
 9 = Nahkampfanlagen im Bau

Joonis 5. Maskeeritud Ninase 18,5 cm patareid Saksa aerofotol 1941.a. Allikas: Denkschrift über die russische Landesbefestigung, 1942, lk 415. Numbrite tähendused: 1–4 - suurtükiblokid, 5 - vaatlustorn ja kaugusmõõdik, raadiojaam (komandoposti pole mainitud!), 6 - ehitamisel meeskonnavarjend, 7 - valepositsioon, 8 - valepositsiooni vaatlustorn ja kaugusmõõdik, 9 - ehitamisel lähivõitlusrajatised.

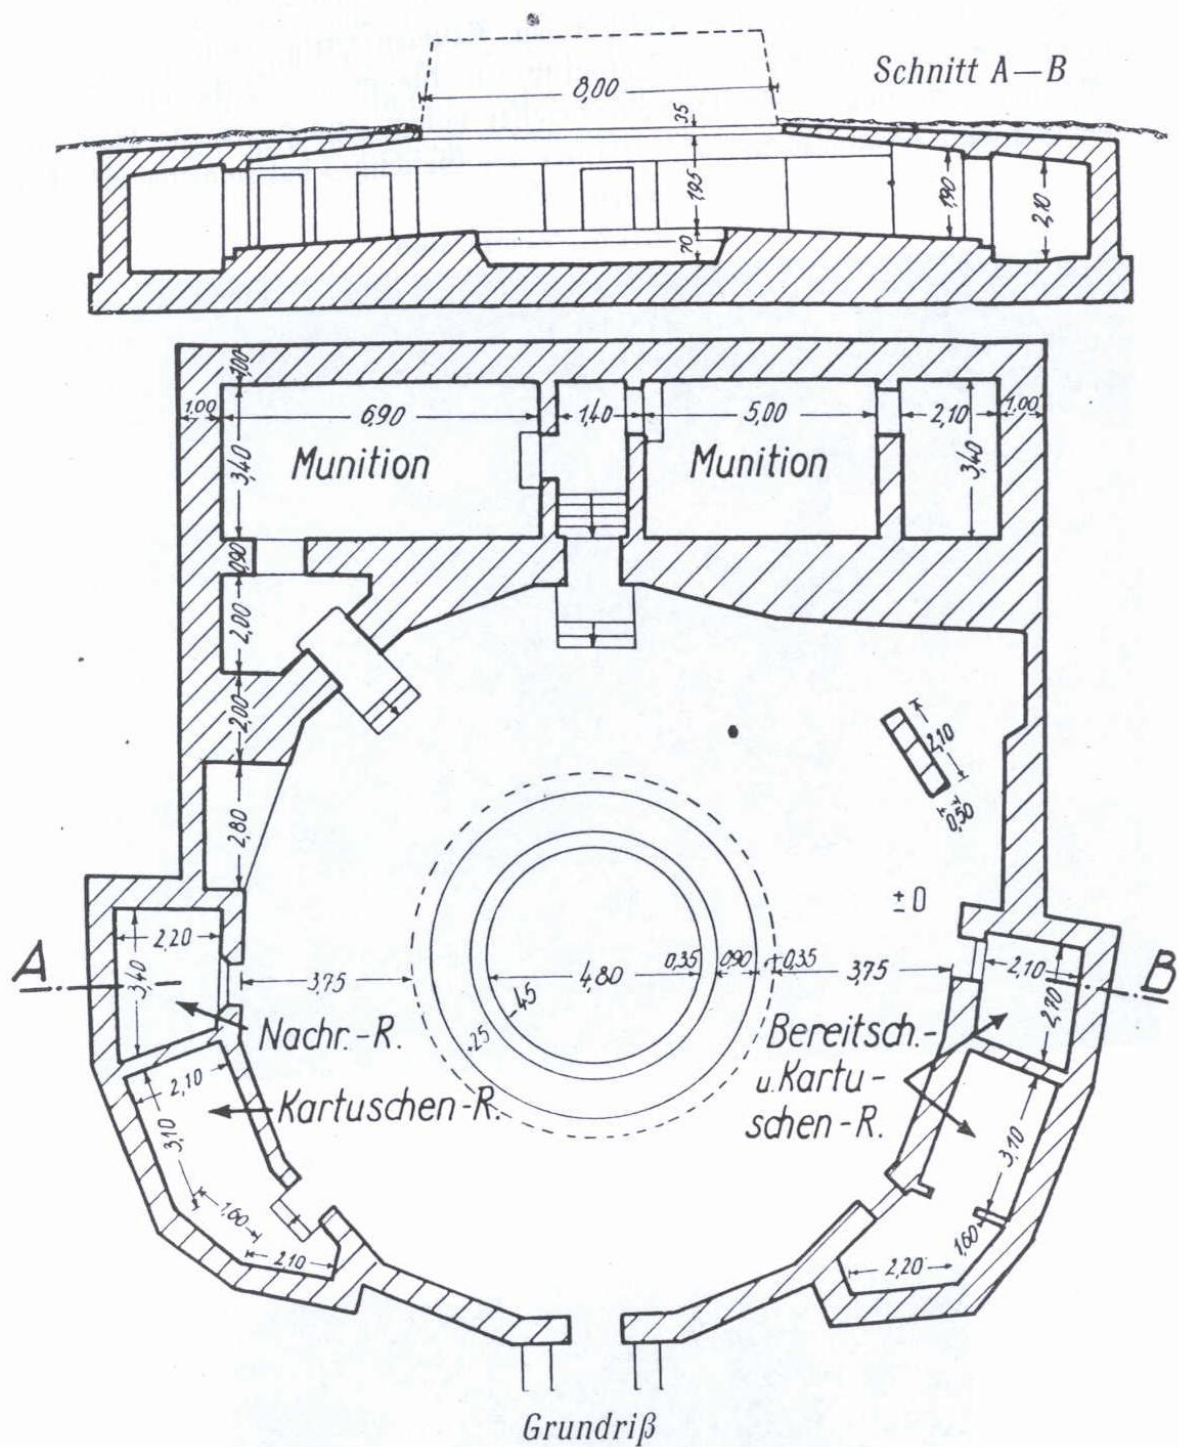
Bild 216 c

Grundriß und Schnitt eines Geschützstandes der 18,5 cm Kanone bei Ninase

Joonis 8. Ninase 180 mm patareii suurtükibloki löige ja põhiplaan. Allikas: Denkschrift über die russische Landesbefestigung, 1942, lk 262.

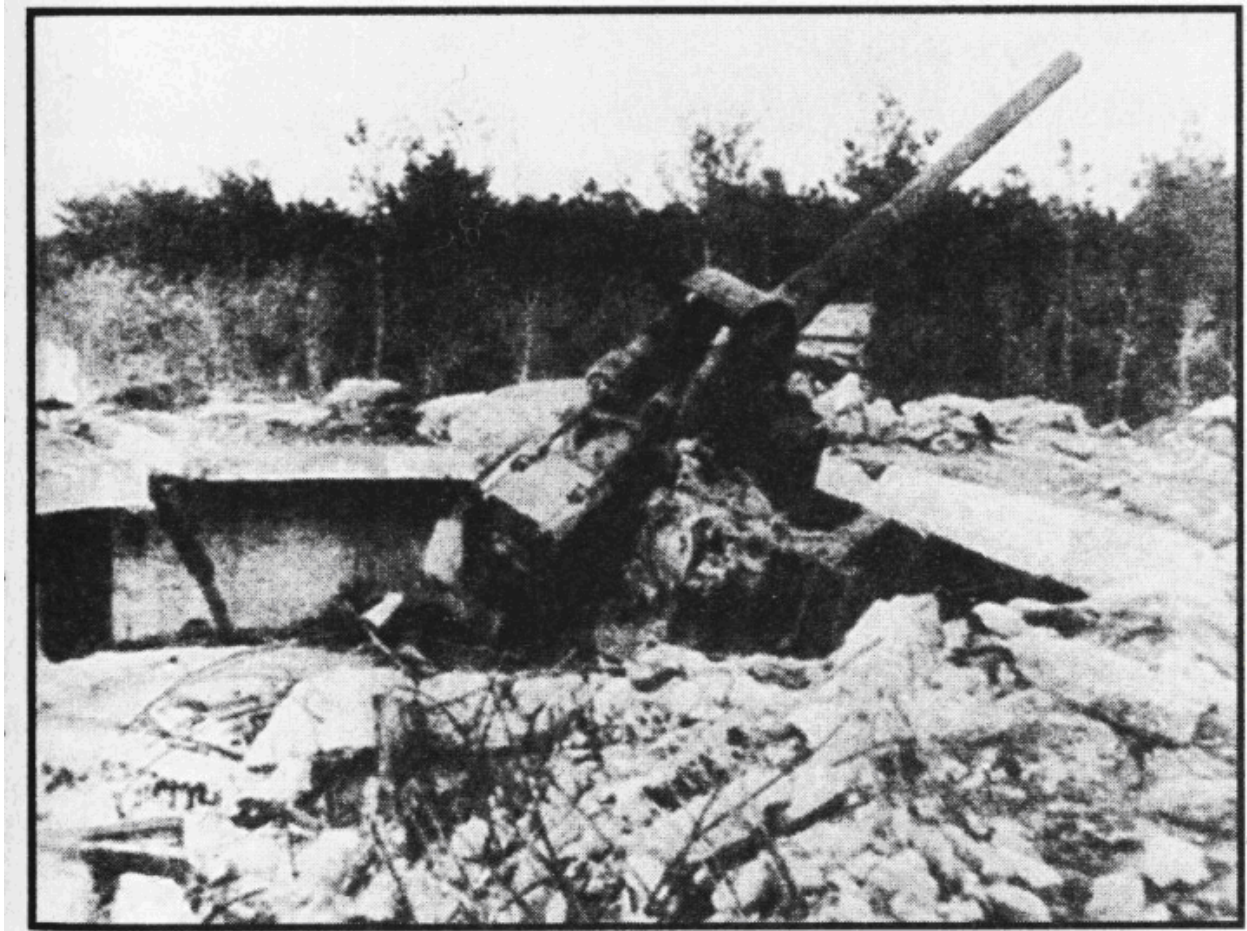
Foto 1. Lõhatud Ninase patarei suurtükk (tõenäoliselt nr 3). Foto Saaremaa Muuseumi kogudest.

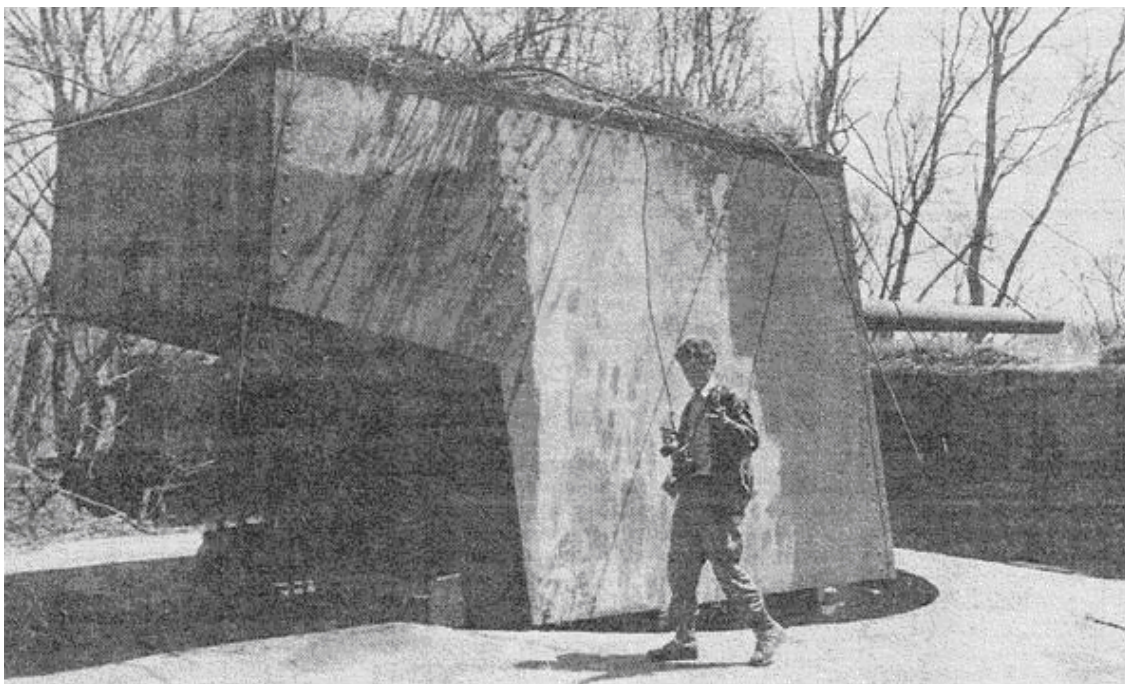
Foto 2. Suurtükk MO-1-180 Vladivostokis (patarei nr 905, [http://www.telenir.net/transport\\_i\\_aviacija/tehnika\\_i\\_vooruzhenie\\_1997\\_03/p19.php](http://www.telenir.net/transport_i_aviacija/tehnika_i_vooruzhenie_1997_03/p19.php)). Sellised olid ka Ninase 180 mm patarei suurtükid.

Ninase patarei relvastuseks oli neli 180-millimeetrist kahurit B-1-P, mis paiknesid kilp-suurtükiseadmetes MO-1-180 („üheturulised soomustornid“). Erinevalt nt sama kaliibriga Sõrve „Stebeli“ tornpatareist, oli Ninase puhul tegu lahtise ehk pooltornpatareiga. Üheturulised soomustornid võeti Nõukogude rannakaitses kasutusele 1934. aastal. Vaikse ookeani rannakaitses oli 24, Musta mere rannakaitses 14 seda tüüpi laskeseadet, Balti laevastikus jõuti need üles seada vaid Ninasel. Kogu seade kaalus 83 tonni, sh kiikuv osa 27,7 t, sirmi ja kilbi soomuse paksus oli 2,5–10 cm. Suurtükide maksimaalne laskekaugus oli 37–55 kilomeetrit (olenevalt mürsu tüübist ja laengu iseloomust), laskekiirus kuni 5 lasku minutis; suurtüki lahingumeeskond 13 meest. Mürske ja laenguid hoiti eraldi keldriuumides suurtüki ees vasakul ja paremal, ühe suurtükiseadme lahingukomplekt oli 230 mürsku ja 462 püssirohu-poollaengut.

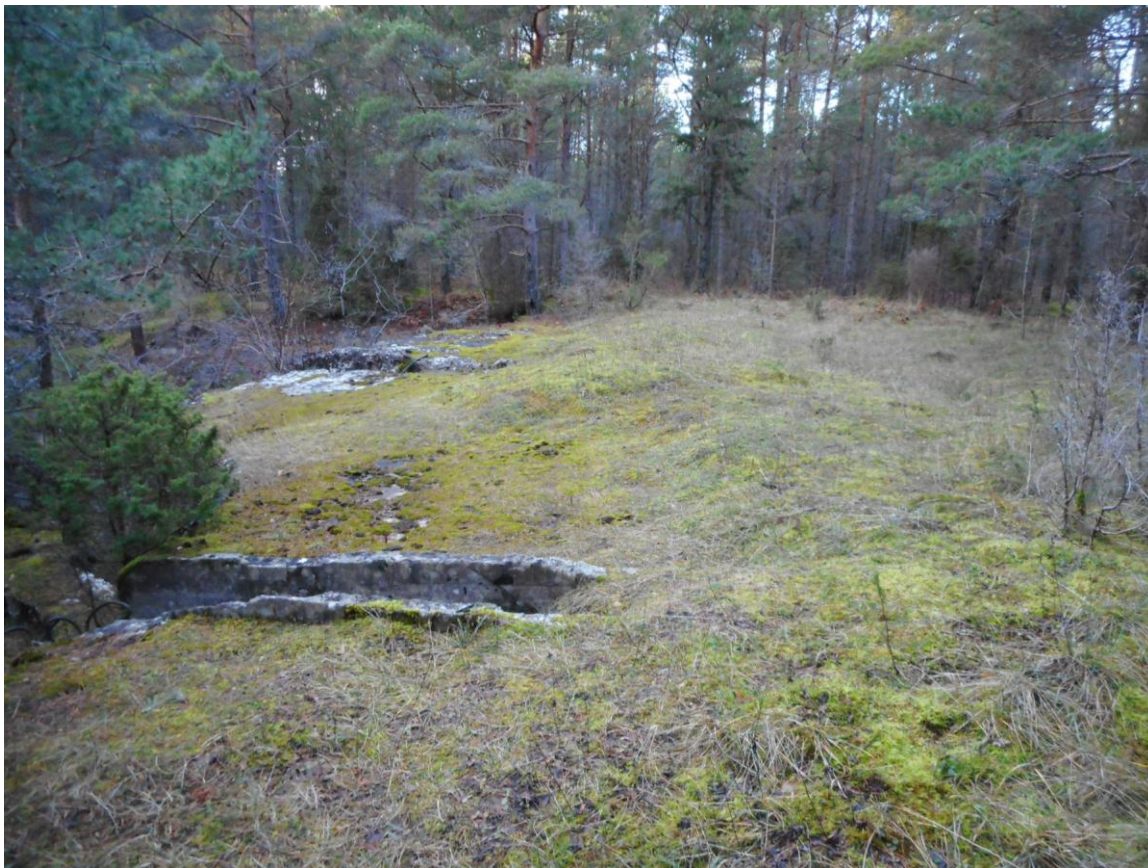
<b>Tehniline seisukord</b>	Kolmas blokk on plahvatuses tugevasti kannatada saanud — vähemalt 1,5 meetri paksune laenguruumide betoonlagi on bloki kõrvale tõstetud ja selle peal kasvavad juba männid.

Foto 3. Ninase suurtükiblokk nr 3. Vaade idaservale kagust. Foto Jüri Pärn 6.12.2017.

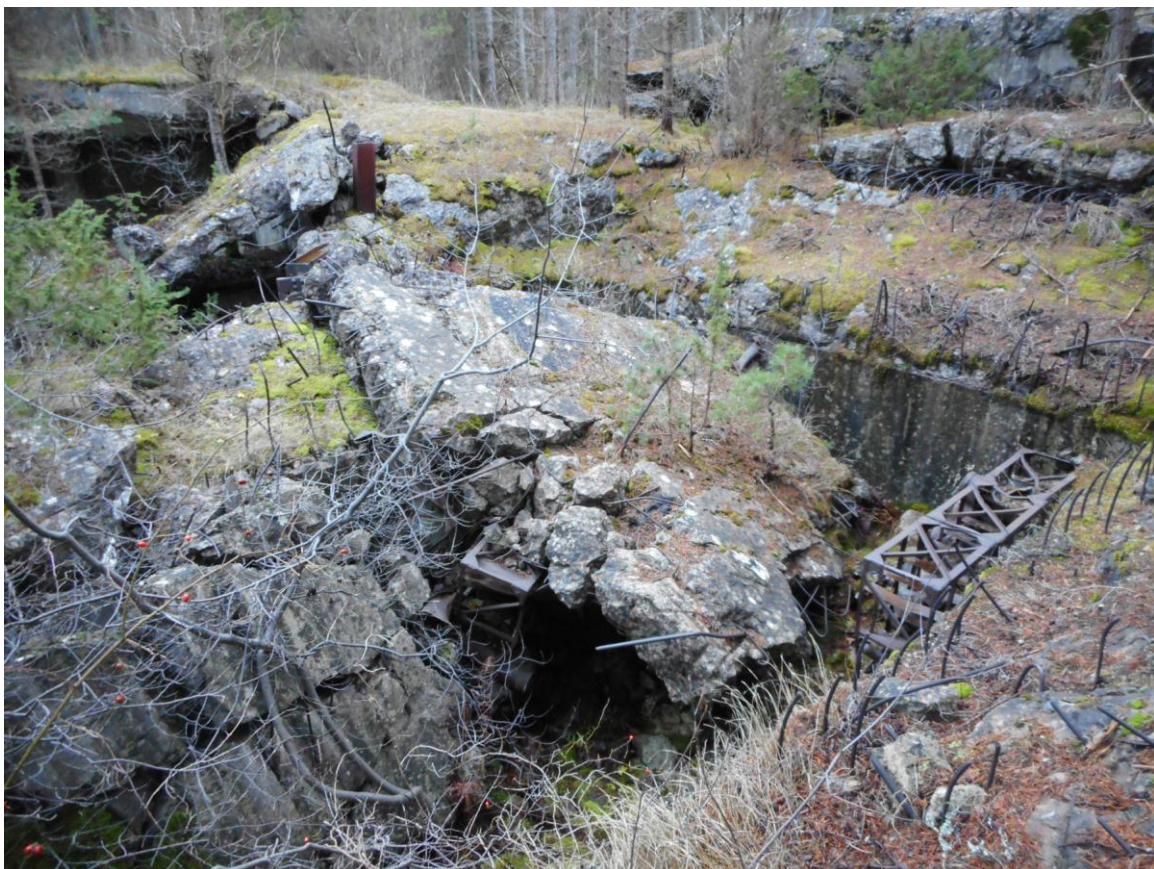
<p>Kande- ja piirdekonstruktsioonid ning osa sisustust on rahuldavas seisukorras, plahvatuses on saanud kannatada ripplagi, osa ruumide katusest, seintest ja sisseseadest. Kahuriõuel ja ruumides on palju betooni- ning metallirususid. Purustatud on külgmiste ruumide õhukestest betoonblokkidest vaheseinad, terveksjäänud blokid ära viidud.</p> <p>Lahingumoonaruumides on põrandal vett, mille sügavus oleneb ilmastikust. Tervetes ruumides katuselekkeid ei ole.</p> <p>Suurtükiblokil kasvab noori puid. Tehniline seisukord võimaldab ehitist pikaajaliselt säilitada.</p> <p>Ehitis on suhteliselt väheste pingutuste ja vahenditega viidav eksponeerimiseks kõlblikku seisukorda.</p>
	<b>MÄLESTISEKS TUNNISTAMISE KRITEERIUMID</b>	<b>KRITEERIUMI SELGITUS</b>
<b>Objektiga seotud (füüsilised) väärtused:</b> vanus, autentsus (eksterjäär, interjäär, plaan, funktsioon), arhitektuuri-ajalooline väärtus (erandlik-tüüpiline, tehnoloogia, uuenduslikkus jms)	<b>1. Vanus</b>	Pärineb Nõukogude ja II maailmasõja perioodist.

Foto 6. Ninase suurtükiblokk nr 3. Vaade laenguhoidlale. Paremäl ülanurgas on äralennanud katus, mille asemele on „antud” tükike märksa õhemat varikatust. Foto Jüri Pärn 6.12.2017.

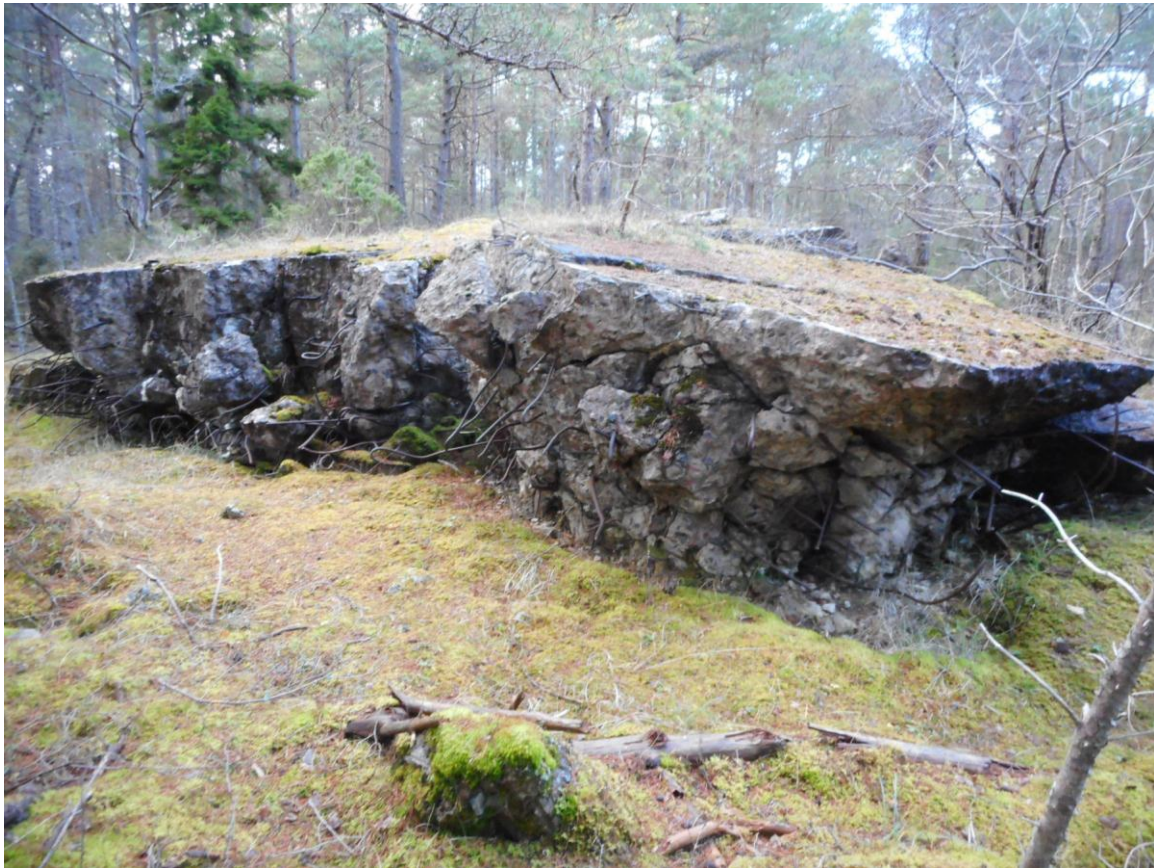
Foto 9. Ninase suurtükiblokk nr 3. Bloki kõrvale (läände) tõstetud laenguruumide katus. Vaade lõunast. Foto Jüri Pärn 6.12.2017.

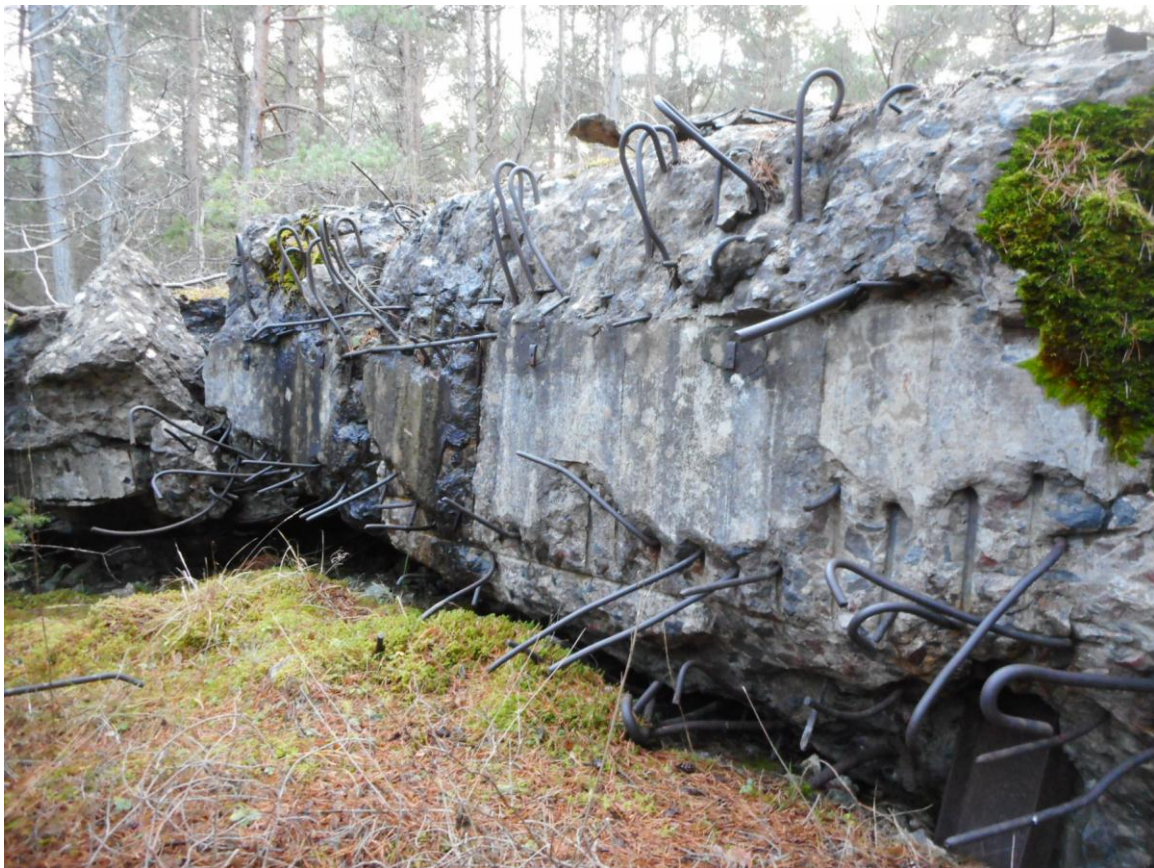
Foto 10. Ninase suurtükiblokk nr 3. Bloki kõrvale (läände) tõstetud laenguruumide katus. Vaade edelast. Foto Jüri Pärn 6.12.2017.

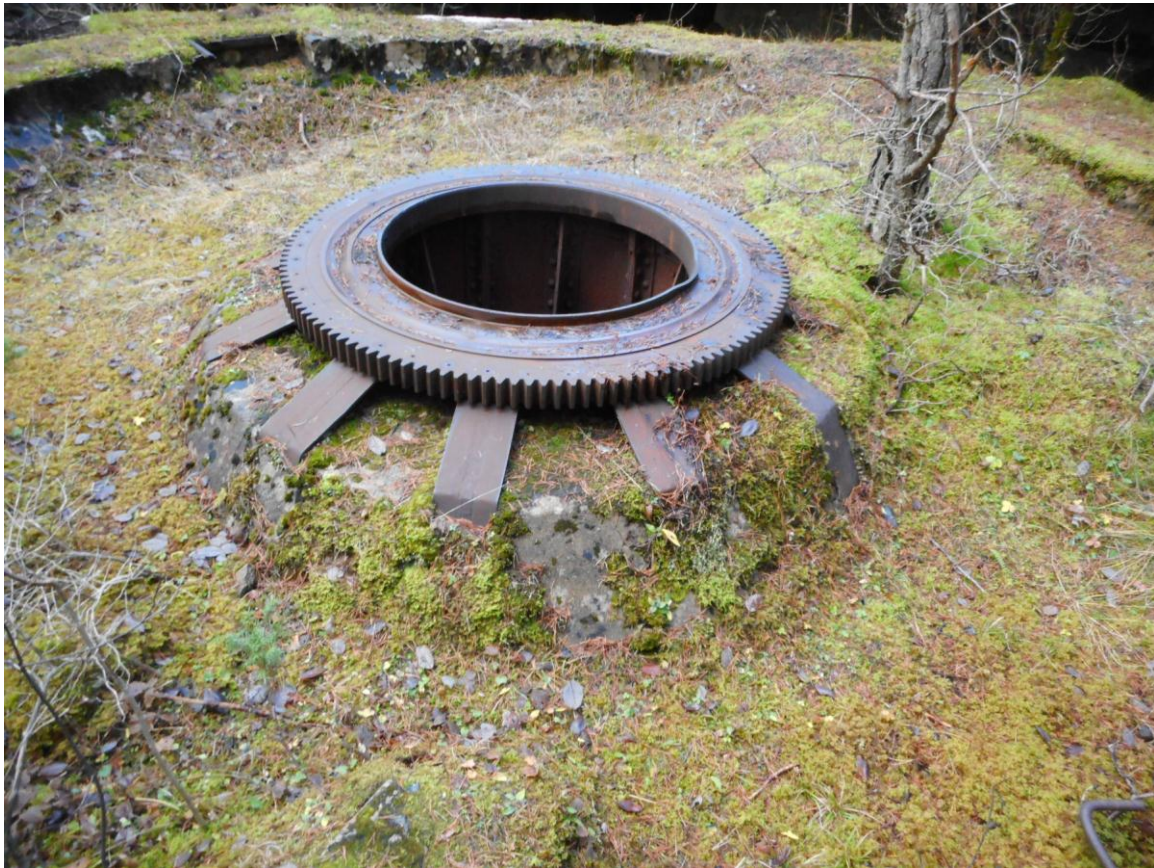
Foto 13. Ninase suurtükiblokk nr 3. Suurtükialus. Tumba betooni valatud „jalgadeks” on painutatud I-talad. Foto Jüri Pärn 6.12.2017.

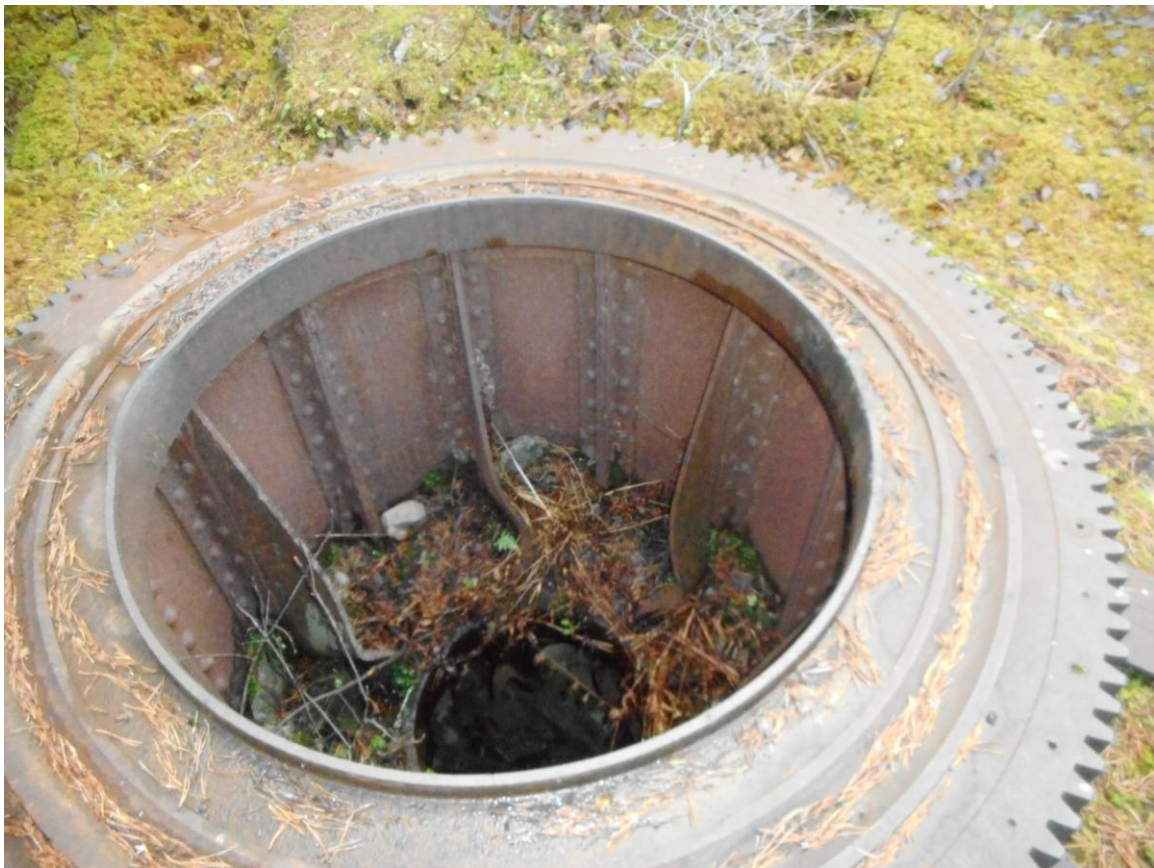
Foto 14. Ninase suurtükiblokk nr 3. Suurtükitumba jahutusribidega. Allpool põhjas nähtavat tsentriava on samasugused ribad. Foto Jüri Pärn 6.12.2017.

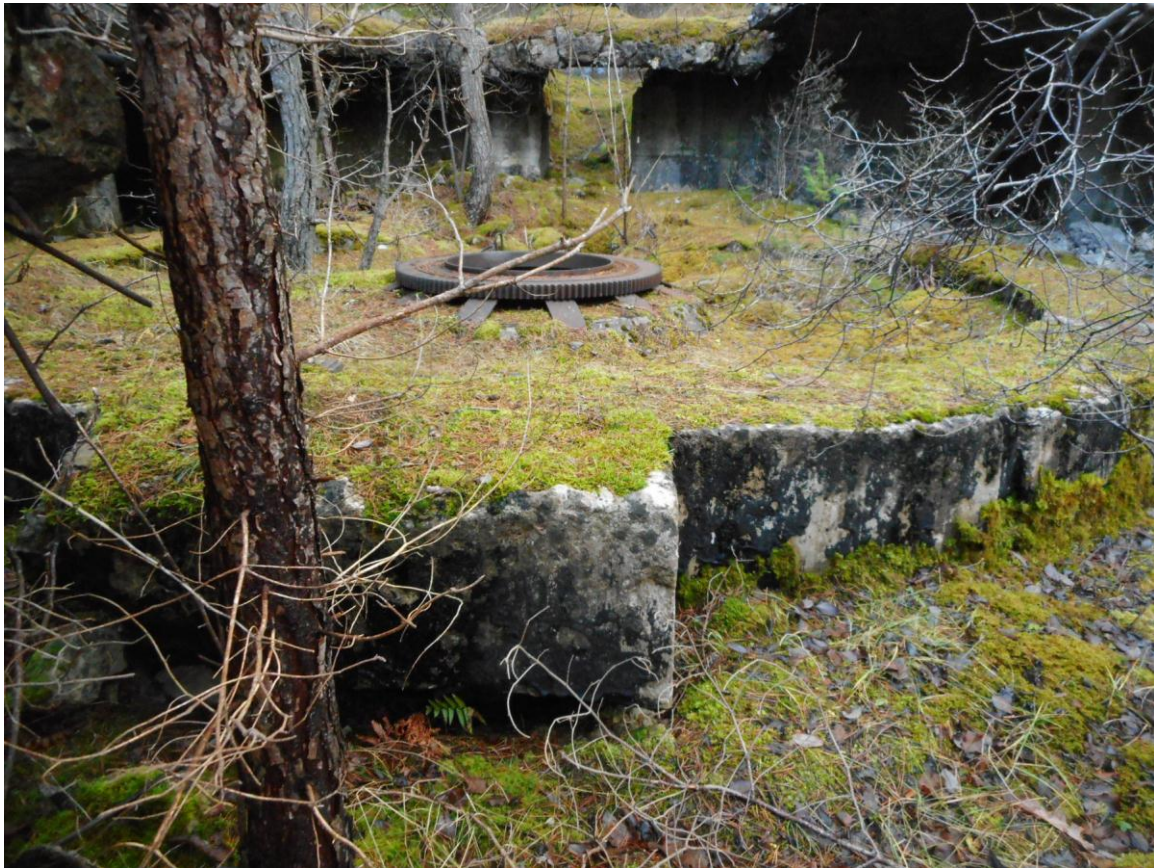
Foto 15. Ninase suurtükiblokk nr 3. Suurtükialus. Erinevalt teistest patarei kahurialustest on selle betoonümbris äärtest lahtine – kas pooleli jäänud või plahvatuse poolt „puhastatud” (üles kergitatud?). Foto Jüri Pärn 6.12.2017.

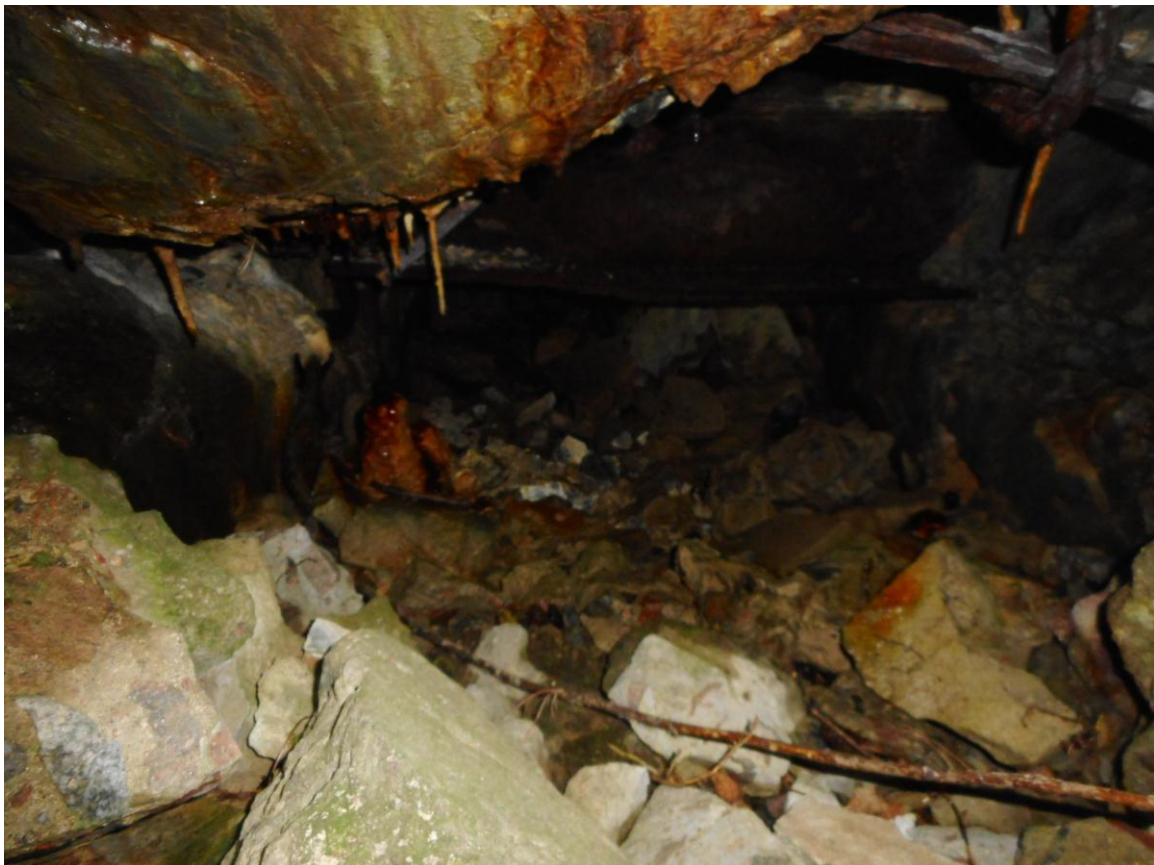
Foto 16. Ninase suurtükiblokk nr 3. Vaade tumba-alusesse ruumi (sügavus kuni 2 m, kuiv). Foto Jüri Pärn 6.12.2017.

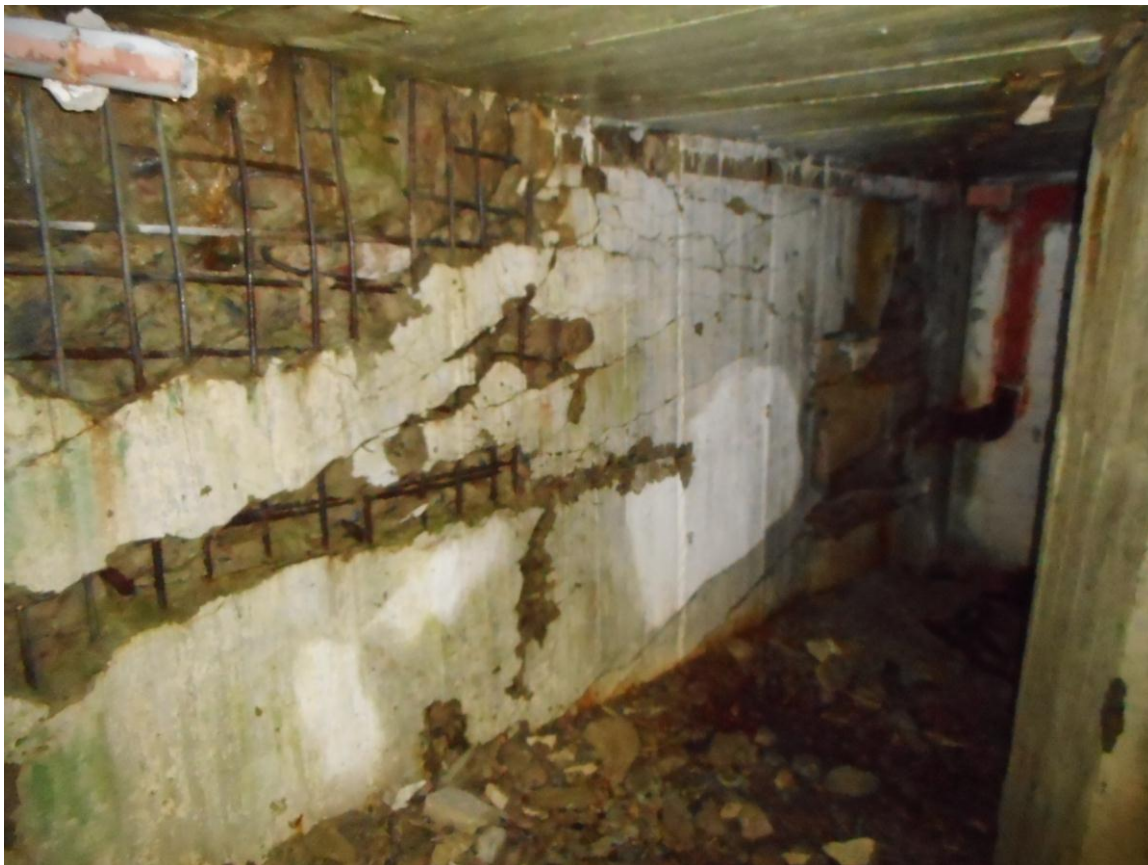
Foto 19. Ninase suurtükiblokk nr 3. Mürsuruumide suurtükiõue poolne sein, mille paksus on üle 2 m. Foto Jüri Pärn 6.12.2017.

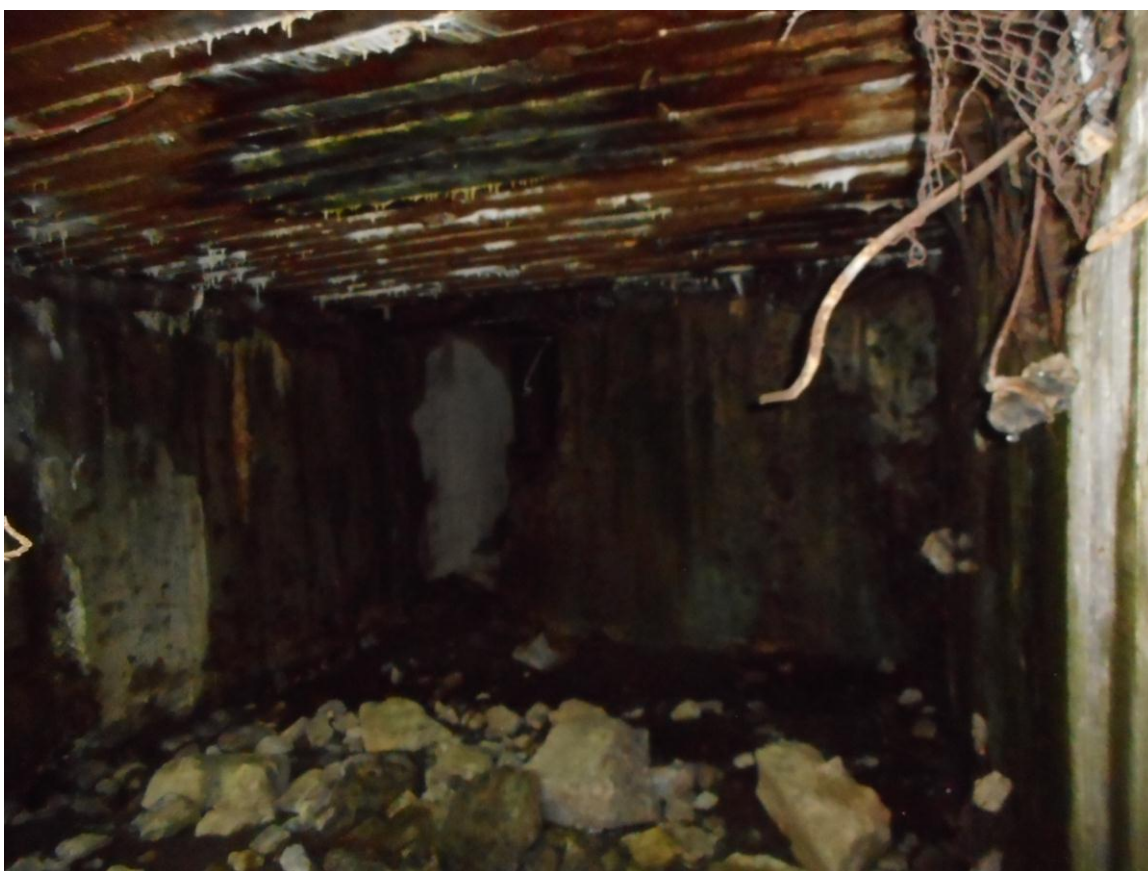
Foto 20. Ninase suurtükiblokk nr 3. Mürsuhoidla. Taga vasakul nurgas ukseava koos mürsuedastusavaga. Foto Jüri Pärn 6.12.2017.

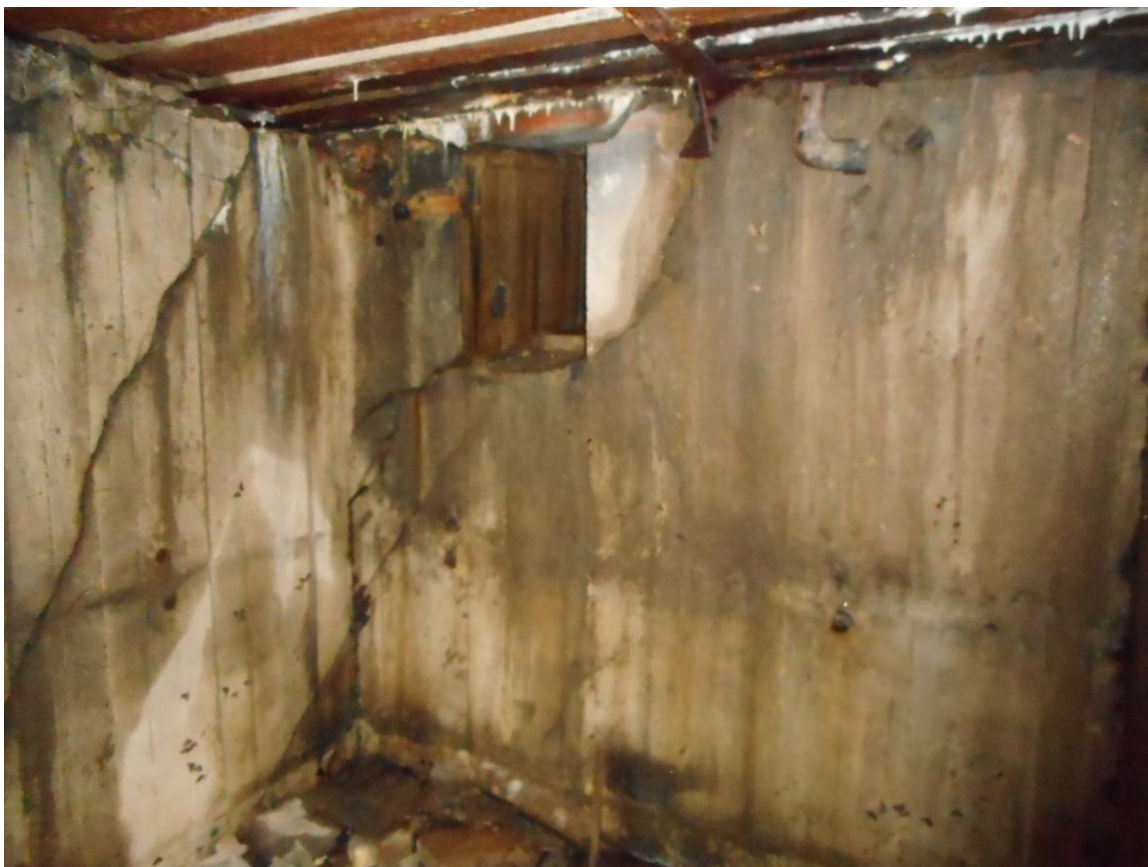
Foto 22. Ninase suurtükiblokk nr 3. Mürsuedastusruum elevaatori avaga. Foto Jüri Pärn 6.12.2017.

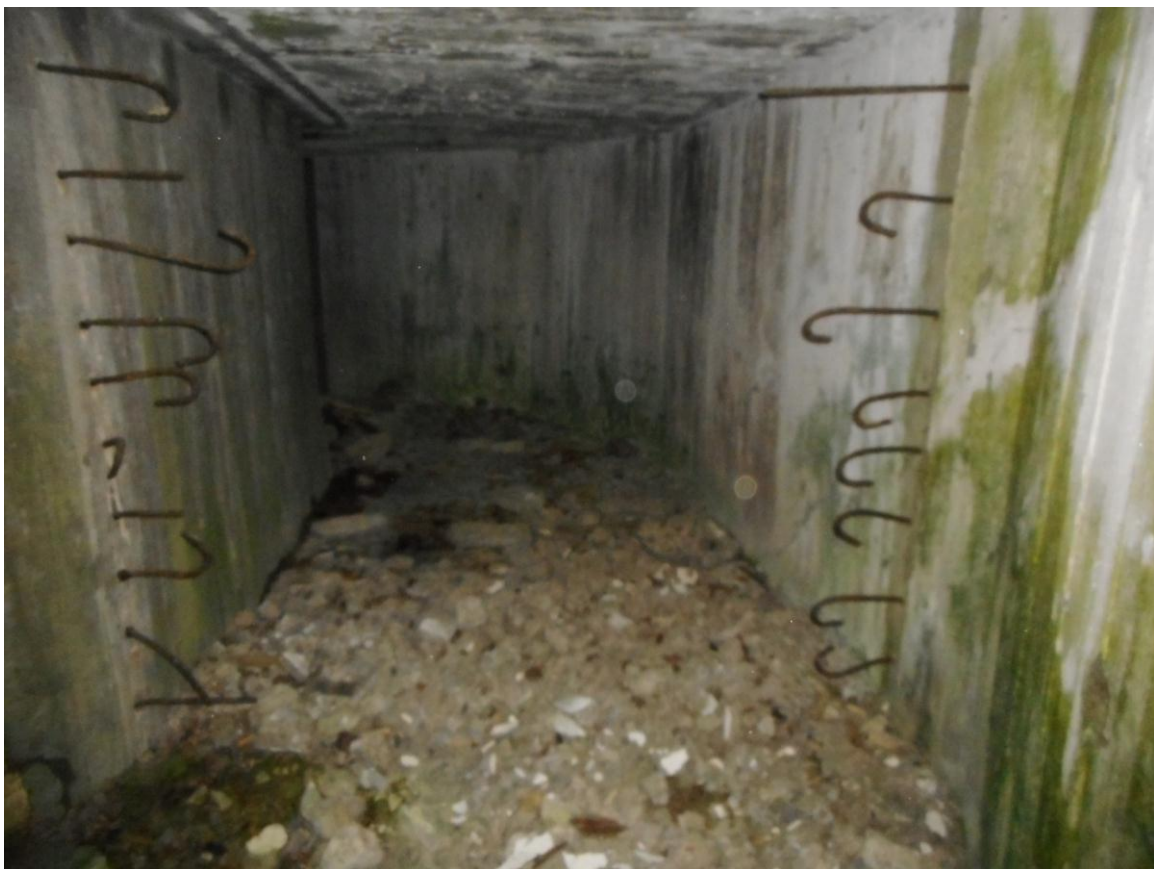
Foto 28. Ninase suurtükiblokk nr 3. Läänepoolsed külgruumid. Vaheseintest on alles vaid seotisekonksud ja kivipuru. Foto Jüri Pärn 6.12.2017.

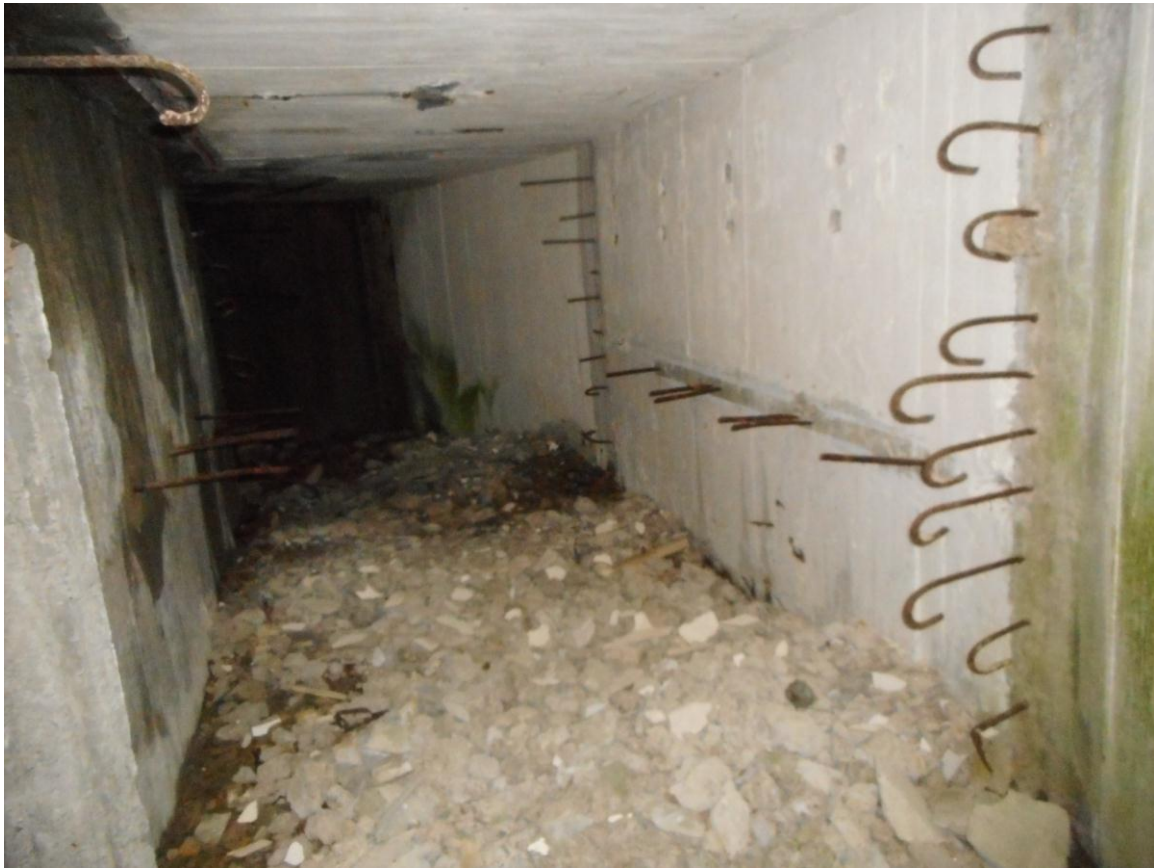
Foto 29. Ninase suurtükiblokk nr 3. Idapoolsed külgruumid. Vaheseintest on alles vaid seotisekonksud ja kivi puru. Foto Jüri Pärn 6.12.2017.

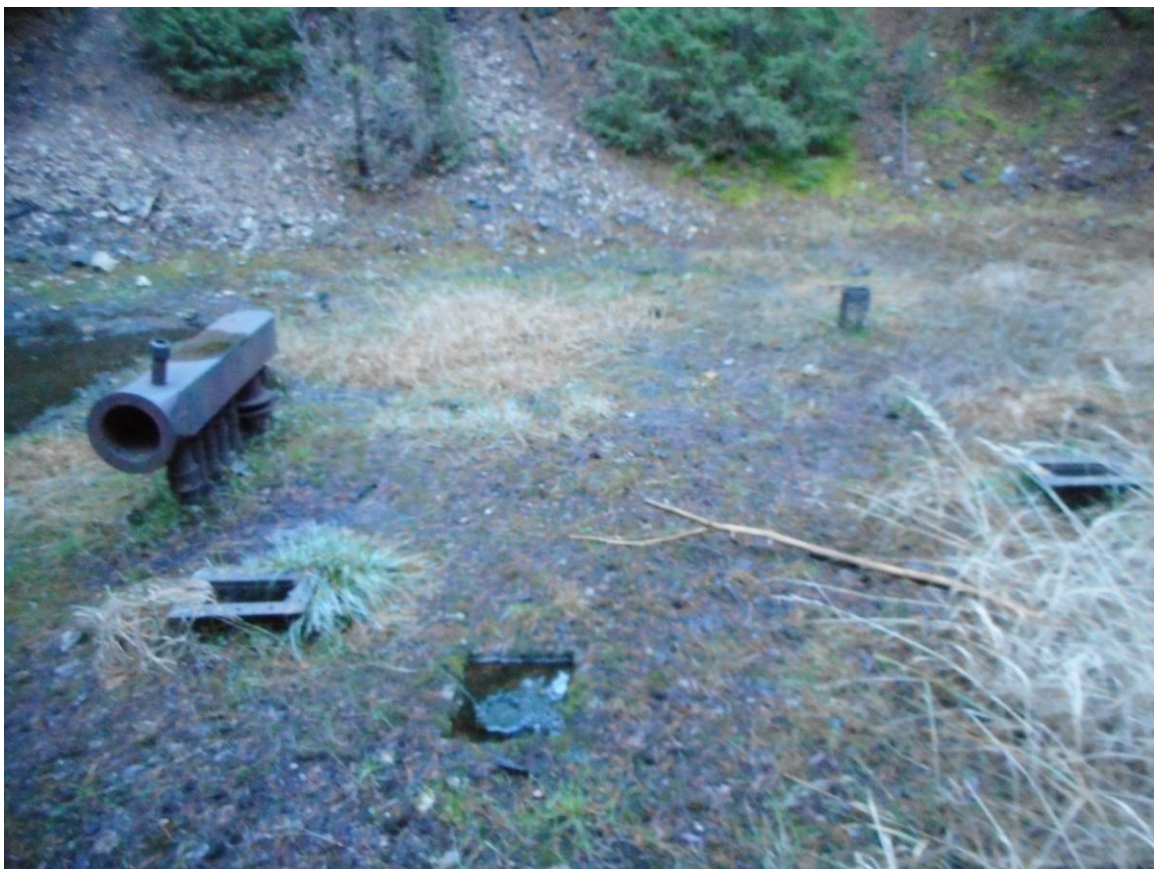
Foto 36. Poolelijäänud gaasivarjendi? (joonis 1A, nr 18) betoonpõrand torustikega, u 12x12 m. Foto Jüri Pärn 6.12.2017.

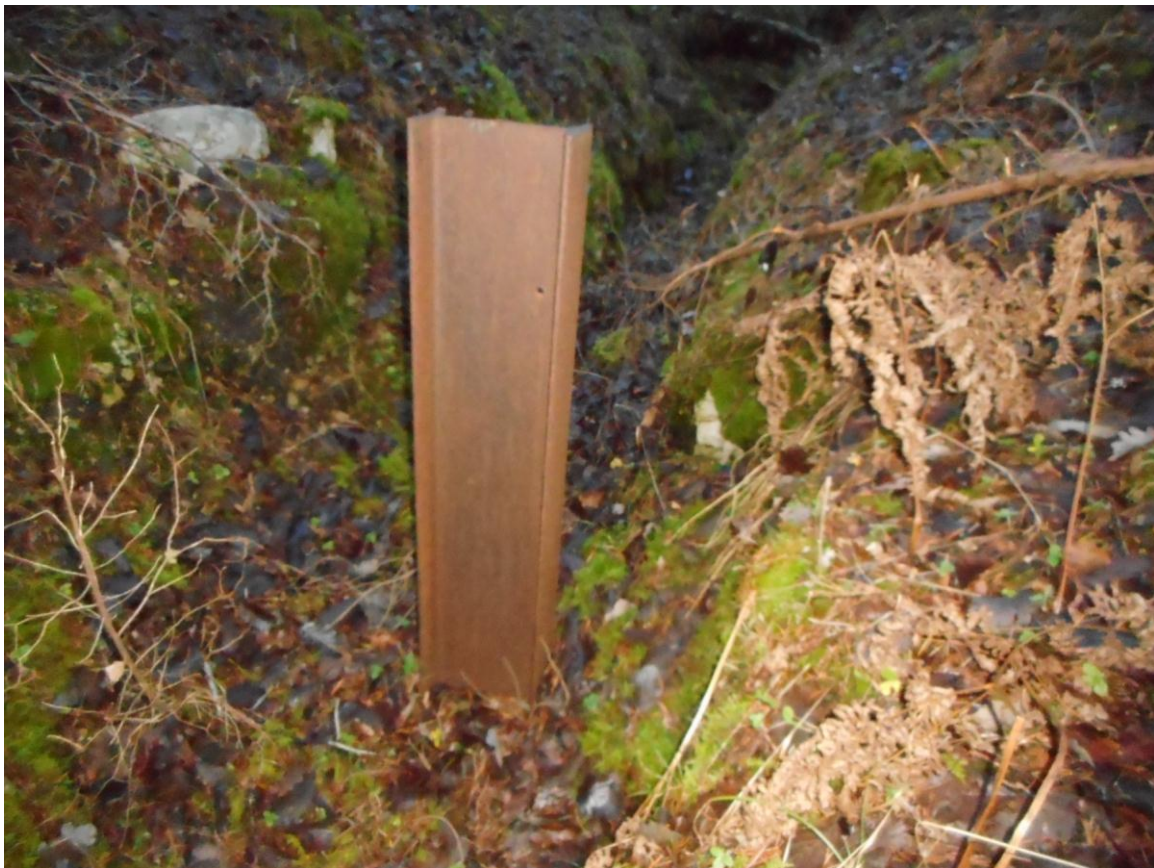
Foto 38. Selliseid teadmata otstarbega I-talasisid on patarei alal säilinud küllaltki palju – küll vertikaalseid, küll nurga all maa sees, nii kraavides kui kraavikallastel. Foto Jüri Pärn 6.12.2017.
