„Eesti sõjaajaloolise arhitektuuripärandi kaardistamine ja kasutusvõimaluste analüüs.
19. ja 20. sajand“

Tagaranna komandopunkt

Muinsuskaitseline eksperthinnang

Detsember 2017

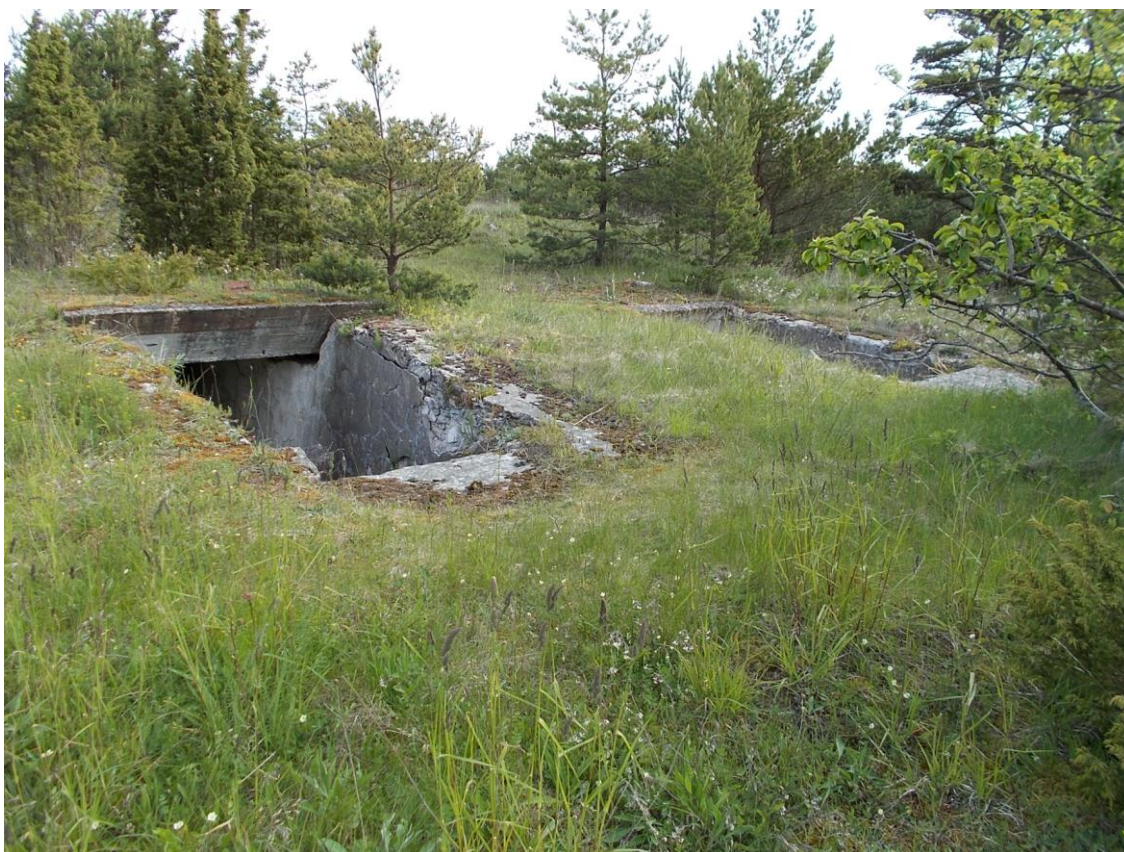
Foto 3. Komandoposti [65] sissepääsud. Foto Jüri Pärn 10.06.2015.

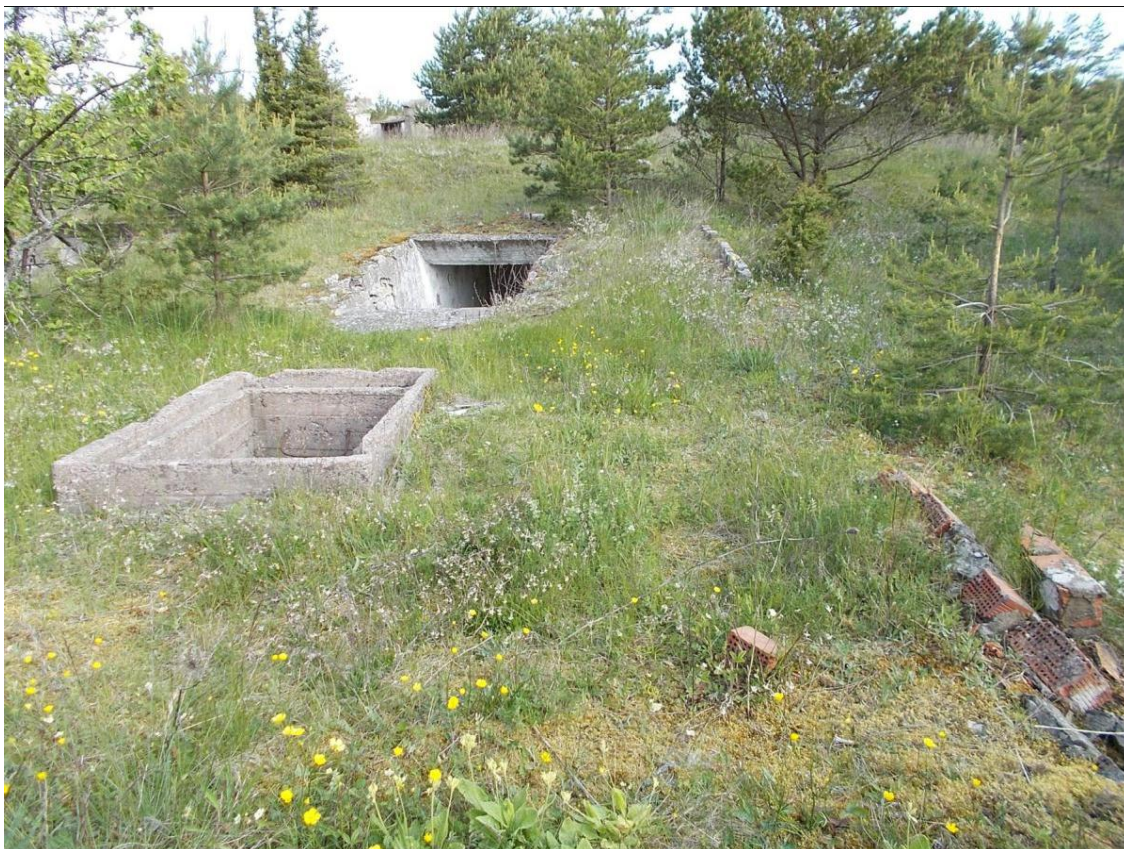
Foto 4. Komandoposti [65] idapoolne sissepääs. Esiplaanil [64]. Foto Jüri Pärn 10.06.2015.

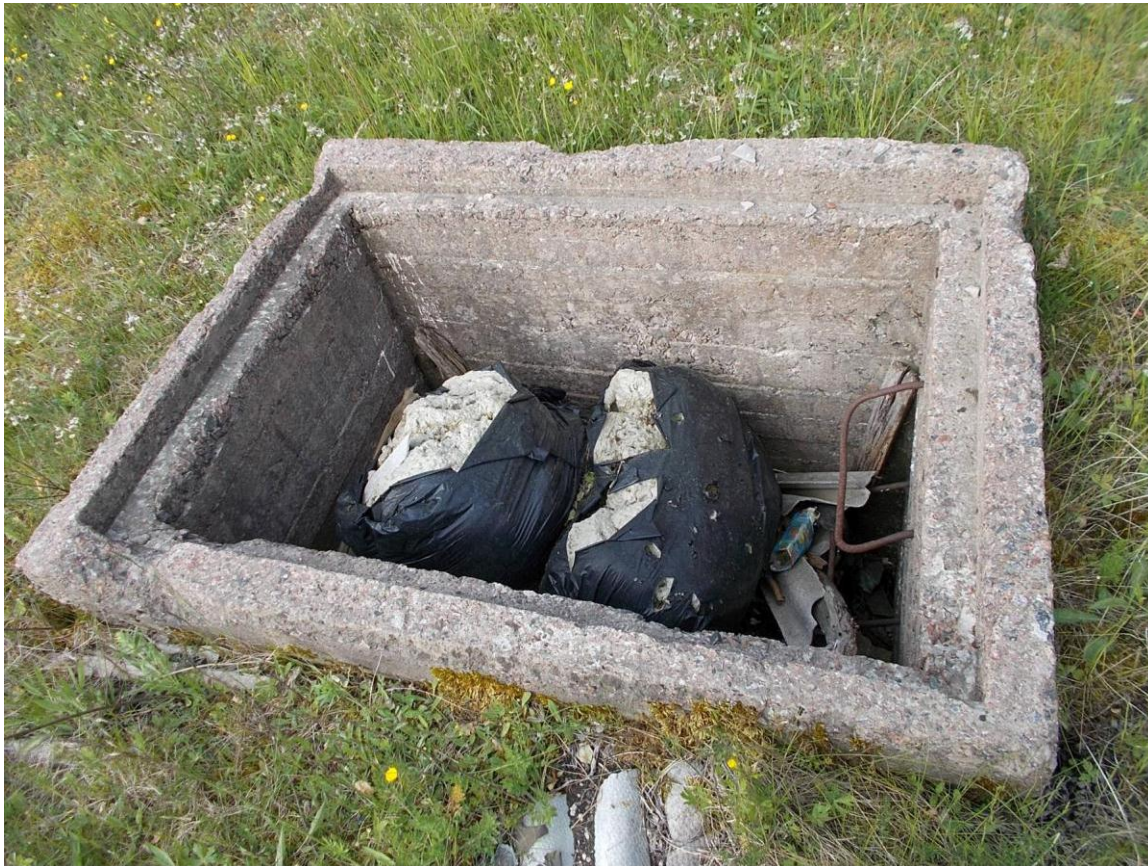
Foto 5. Arvatavasti drenaazikaev [64] komandoposti [65] idapoolse sissepääsu ees. Foto Jüri Pärn 10.06.2015.

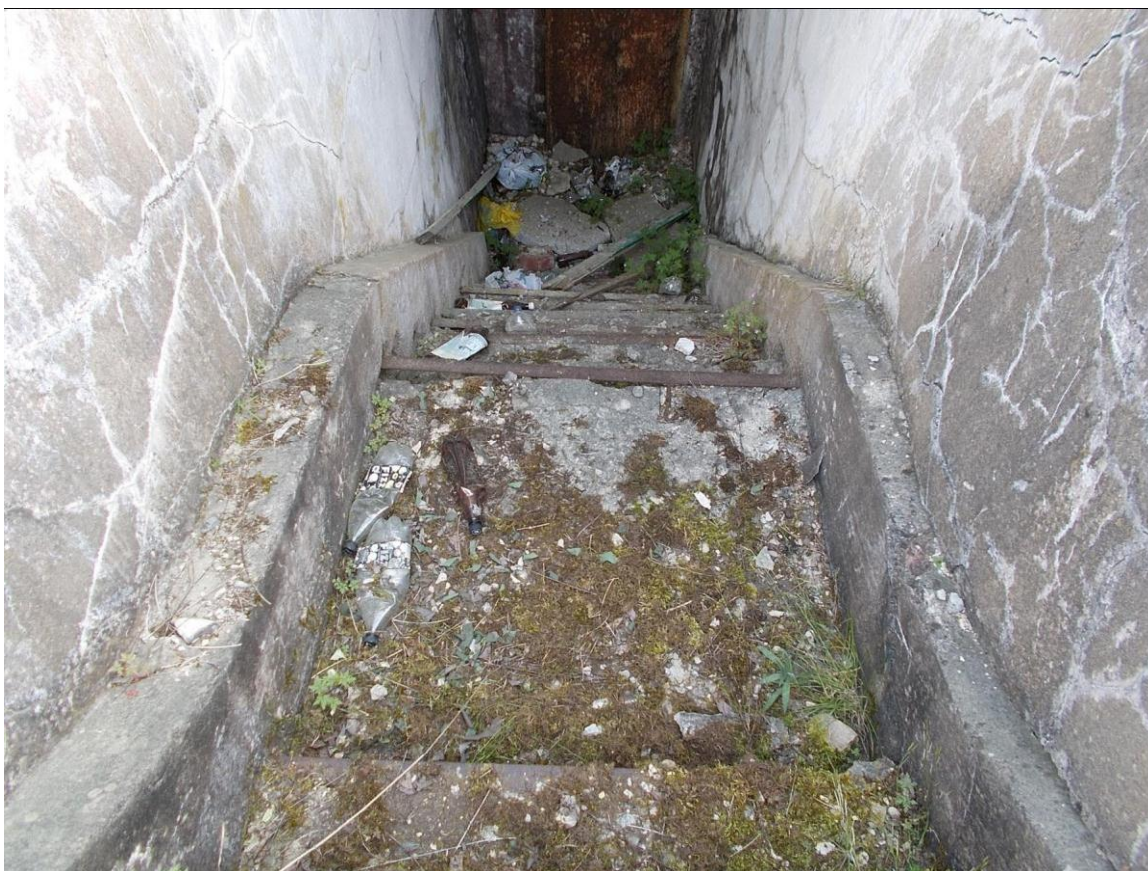
Foto 6. Komandoposti [65] pääseb mööda kahte u 3,5 m kõrgust treppi. Pildil läänepoolne sissekäik, mille rauduks on veel alles. Foto Jüri Pärn 10.06.2015.

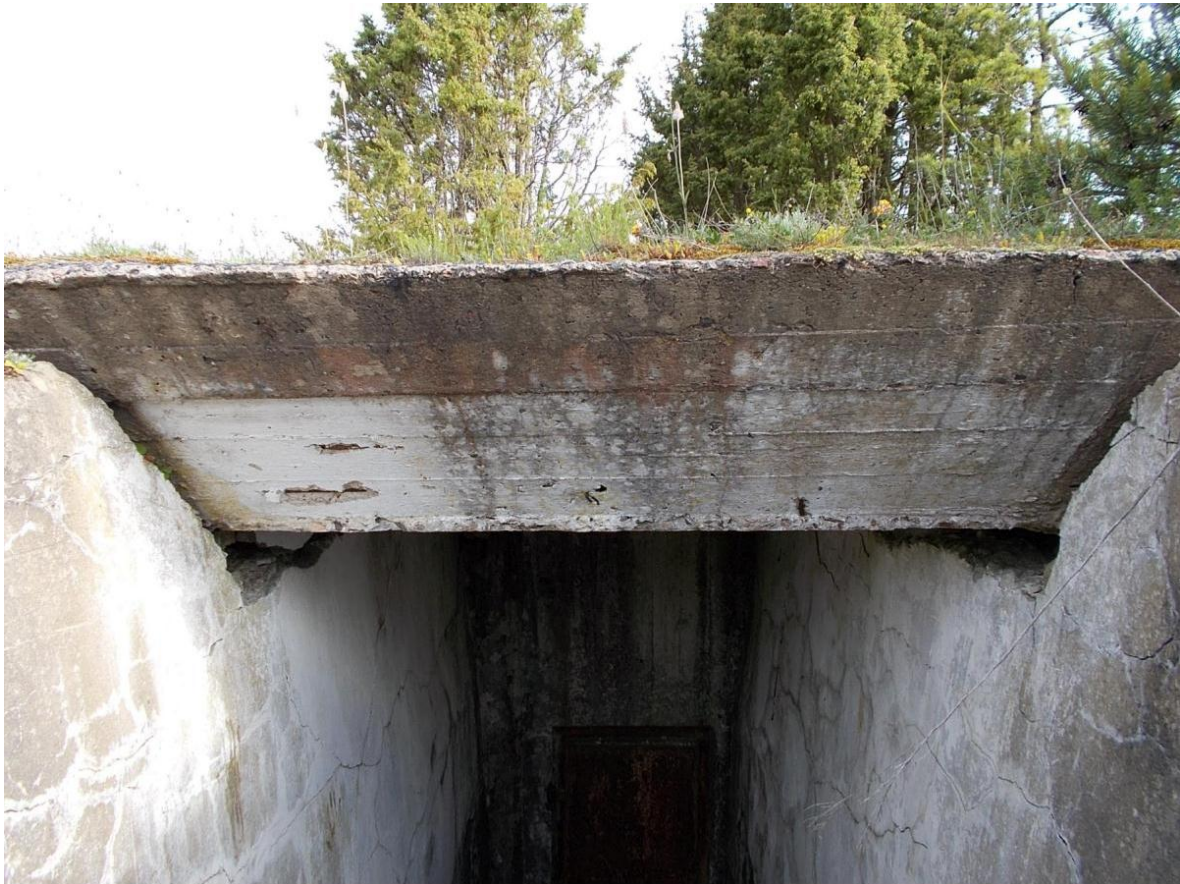
Foto 7. Komandoposti [65] sissepääse katab üle 0,5 m paksune lagi. Foto Jüri Pärn 10.06.2015.

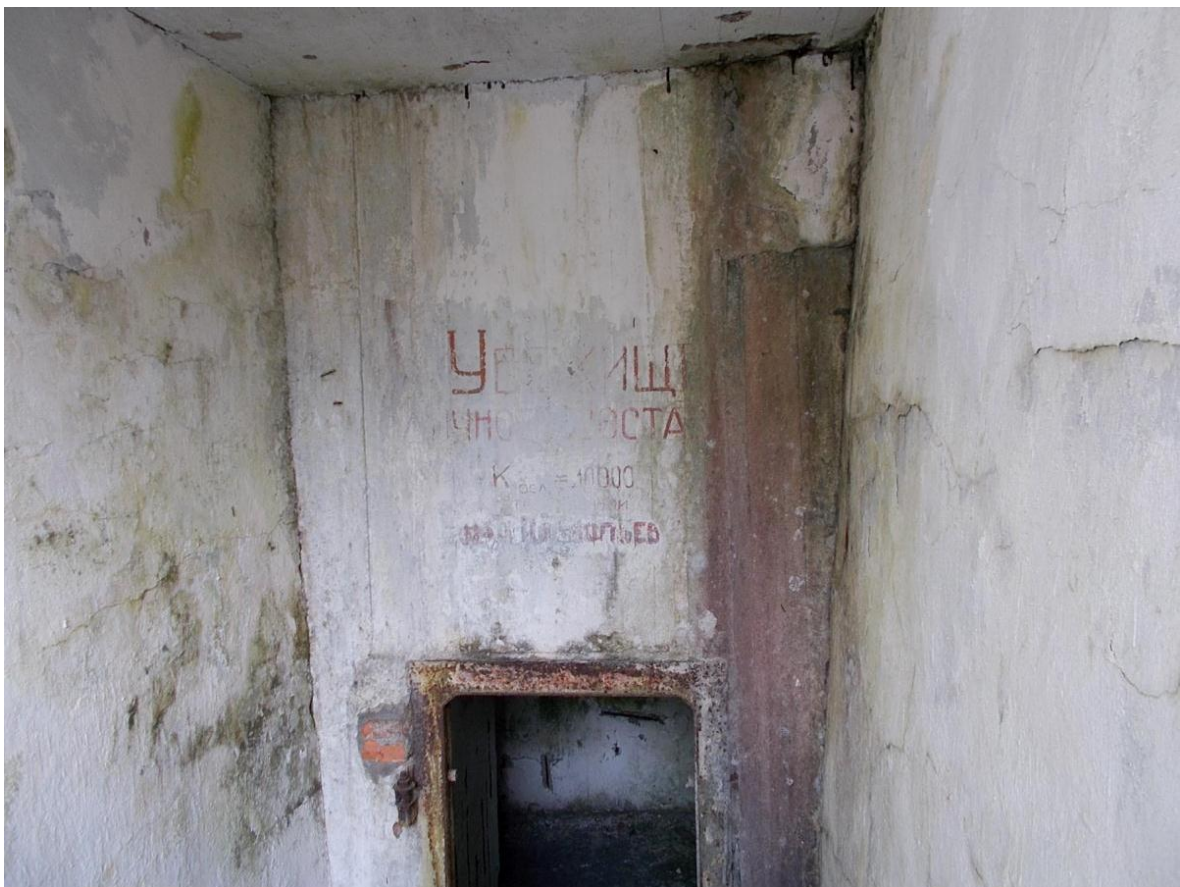
Foto 8. Vana komandoposti [65] kasutas divisjon varjendina. Idapoolse sissekäigu kohal on kiri „Isikkoosseisu varjend / Nõrgenemiskoeffitsient $K = 10\,000$ ” — küllaltki soliidne number. Foto Jüri Pärn 10.06.2015.

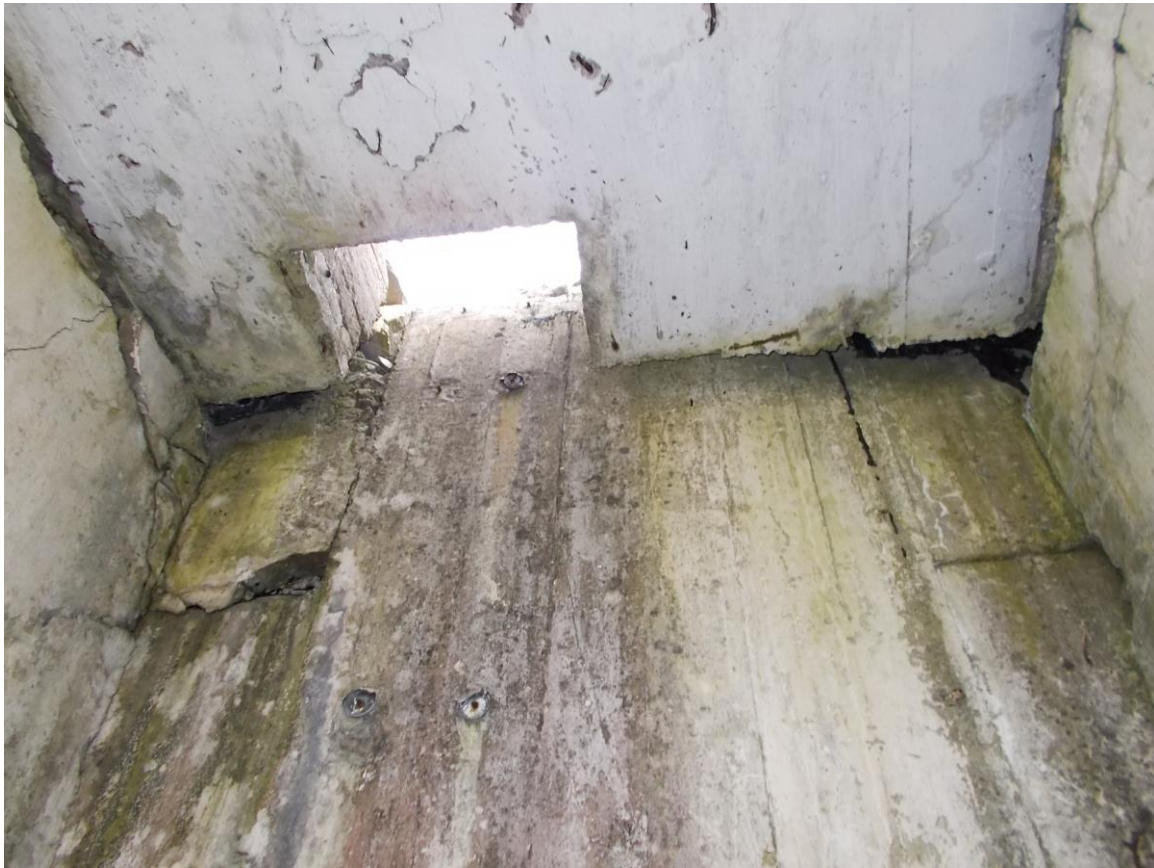
Foto 9. Luugiava KP [65] läänepoolse sissepääsu kohal. Seinas on alumiiniumümbristega poldipaarid (redeli või juhtmekanduri jaoks?). Foto Jüri Pärn 10.06.2015.

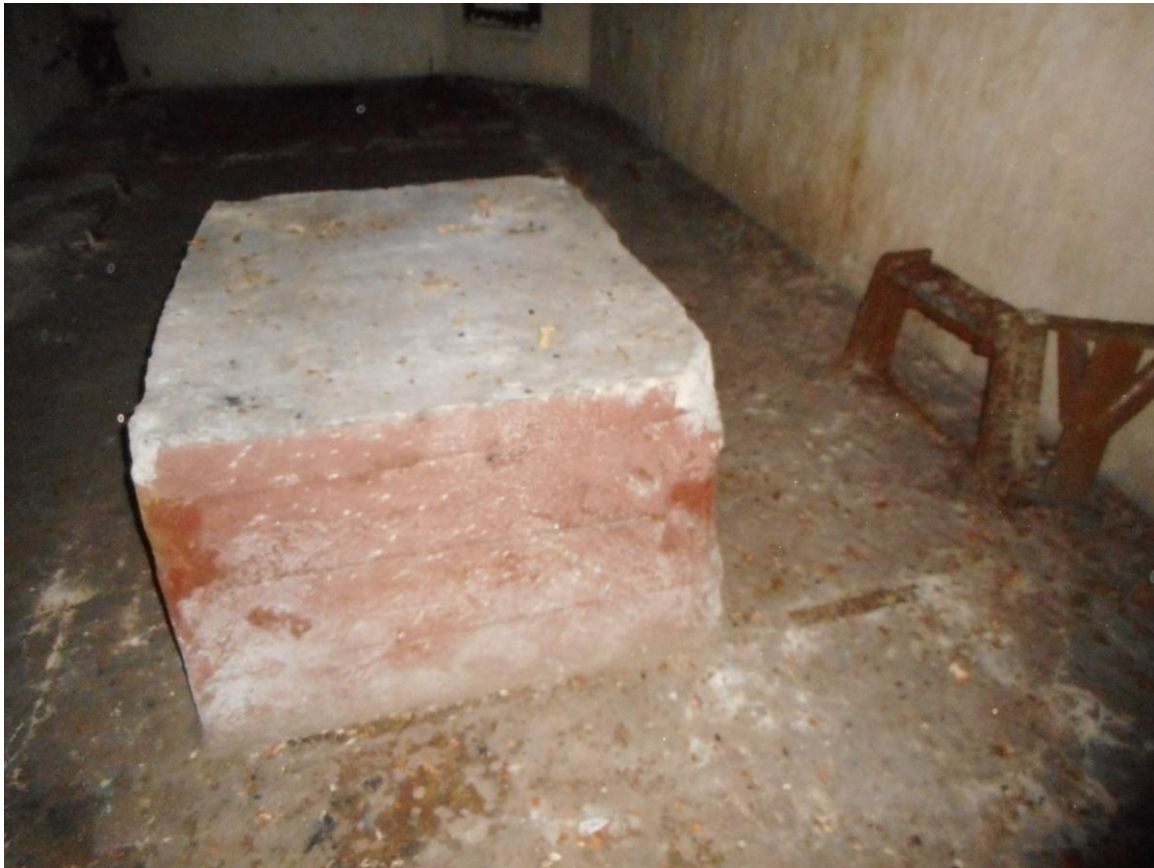
Foto 16. Komandoposti [65] masinaruumi betoon- ja terasalus. Foto Jüri Pärn 6.12.2017.

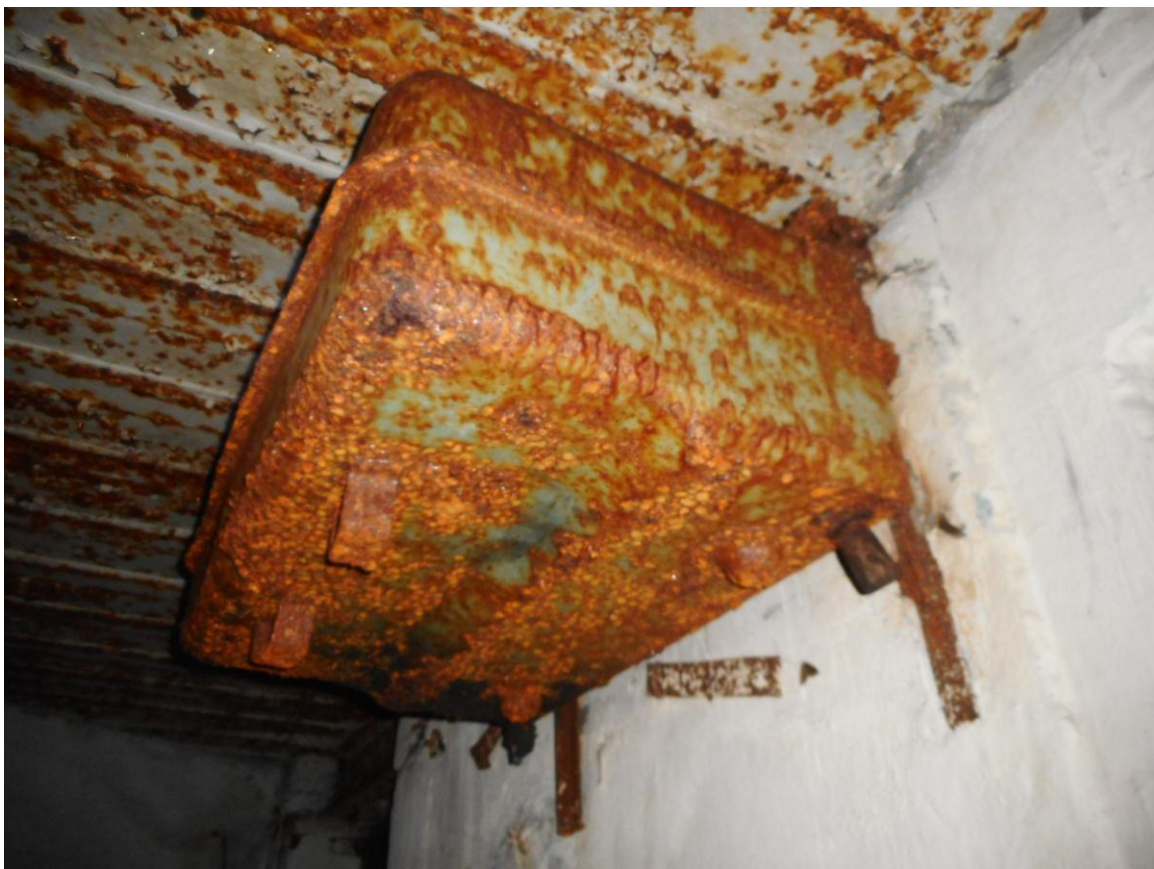
Foto 17. Komandoposti [65] masinaruumi lae all on veoauto bensiinipaak. Foto Jüri Pärn 6.12.2017.

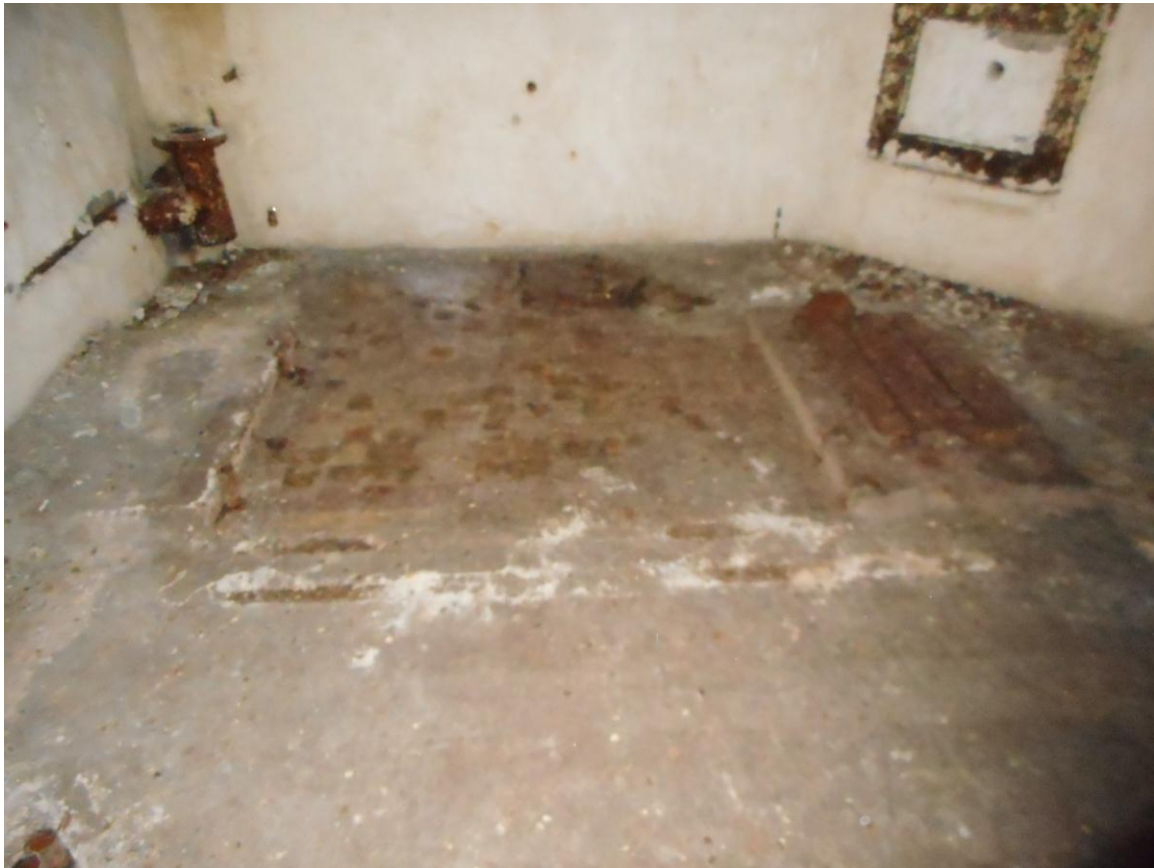
Foto 18. Komandoposti [65] masinaruumi tagaosas on kõrvuti 2 madalat betoonalust, mille vahel on põrand kaetud keraamiliste plaatidega. Kolmas alus paistab foto vasakus allnurgas. Paremalt suletud lõõriava. Foto Jüri Pärn 6.12.2017.

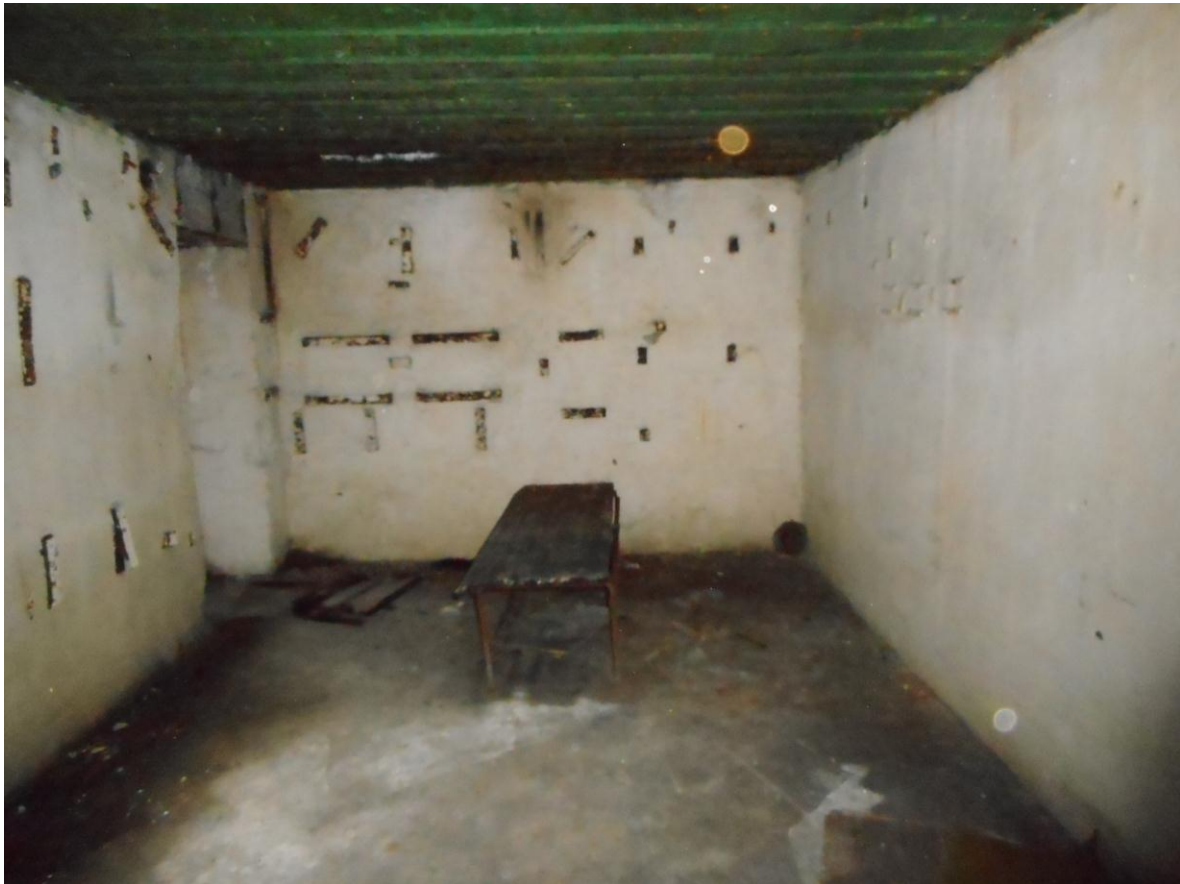
Foto 22. Komandoposti [65] suurima ruumi taga paiknev aparaadiruum. Kõik seinad on kaetud teraslattidest seadmekanduritega. Foto Jüri Pärn 6.12.2017.

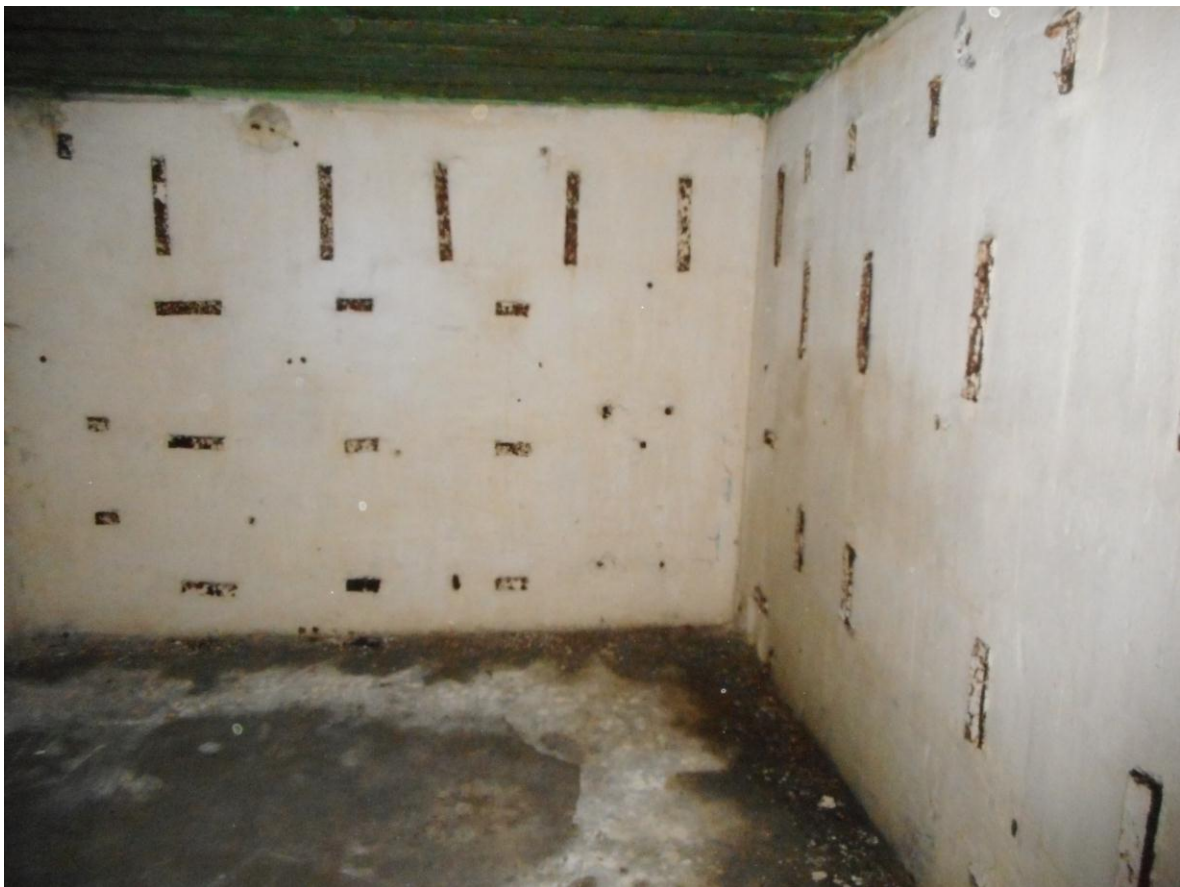
Foto 23. Komandoposti [65] suurima ruumi taga paiknev aparaadiruum. Kõik seinad on kaetud teraslattidest seadmekanduritega. Foto Jüri Pärn 6.12.2017.

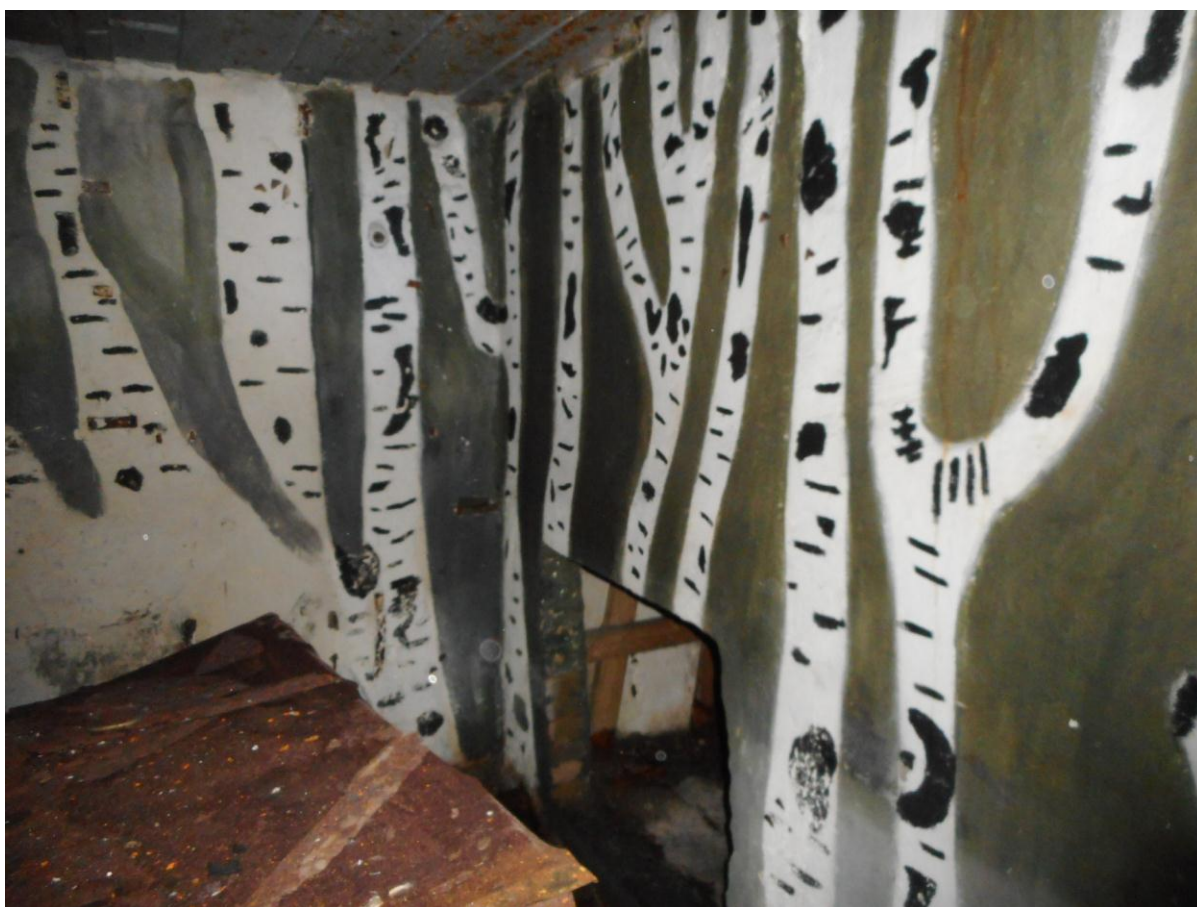
Foto 25. Seinamaaling komandopostis [65], ventilaatoriga ruumis. Tõenäoliselt hilisem, varjendiaegne. Vasakul elektrikalorifeer. Foto Jüri Pärn 10.06.2015.

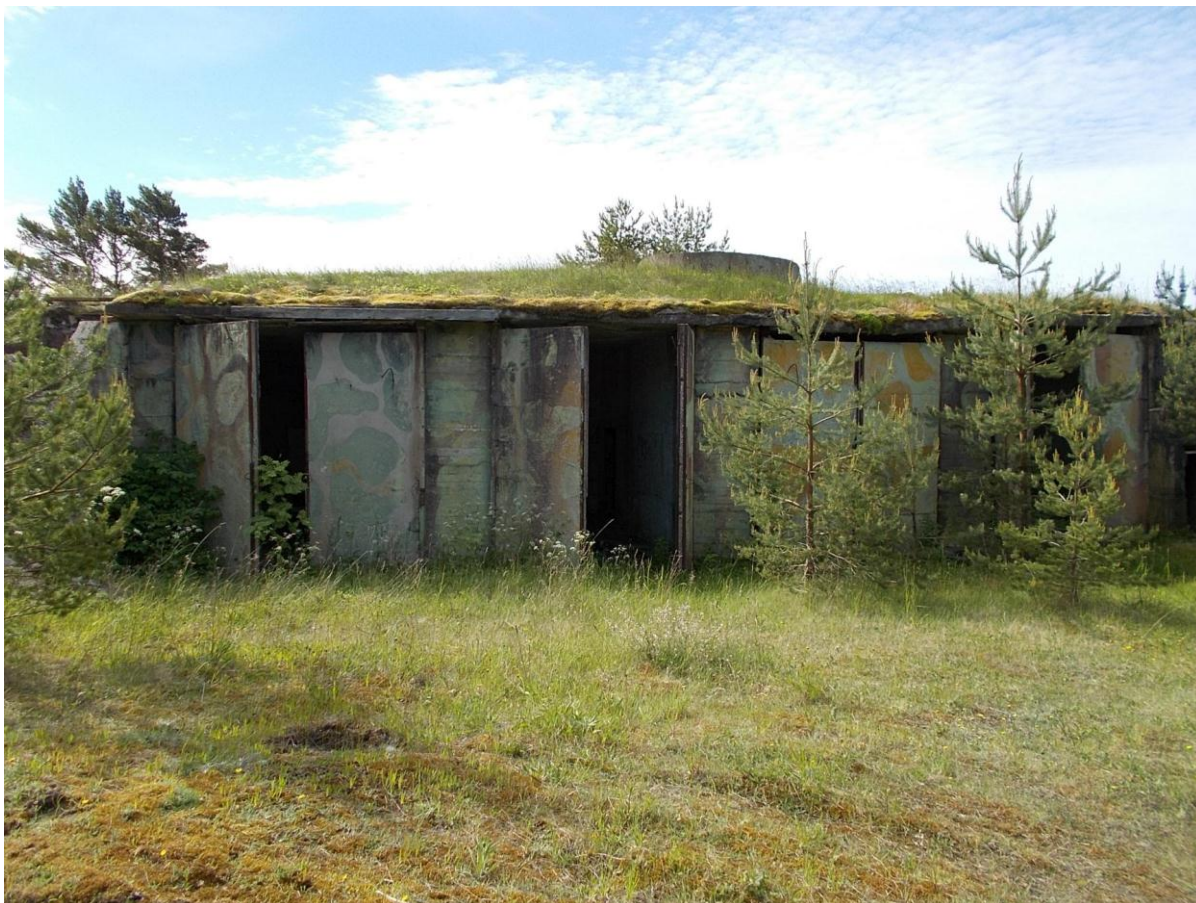
Foto 28. Divisjoni komandopunkt [66], vaade põhjast. Neljas boksis asusid (vasakult paremale) kaks diiselektrijaama ESD-100 (5Je96), teisaldatav trafoalajaam PTP-180 (5Je74), side- ja ühenduskabiin 5F20 (KUNG järelhaagisel) ning jaotuskabiin (RKU) ja. Foto Jüri Pärn 10.06.2015.

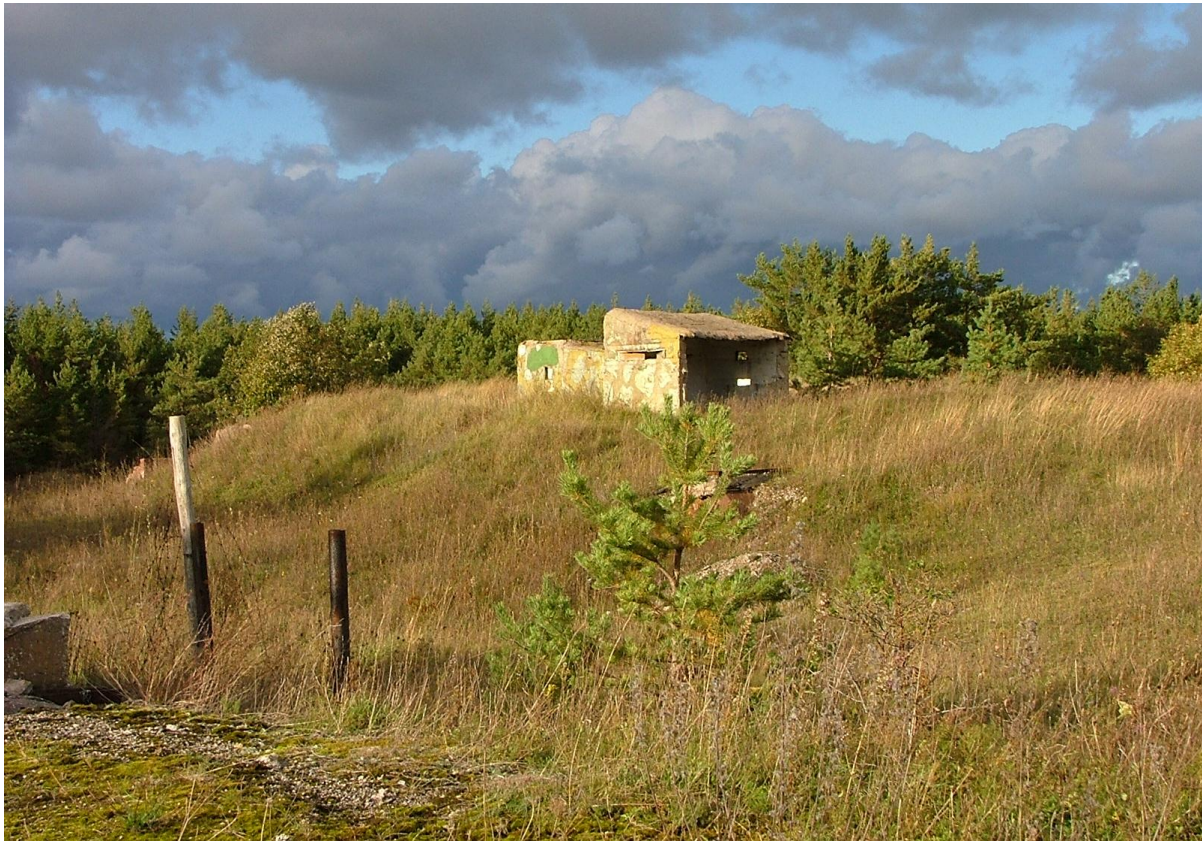
Foto 31. Tagaranna seniitraketidivisjon. Vaade komandopunkti [66] dotile 2004. aastal. Lõunapoolne sein on maha kukkunud, katus on veel terve. Foto Marko Sula 25.09.2004.

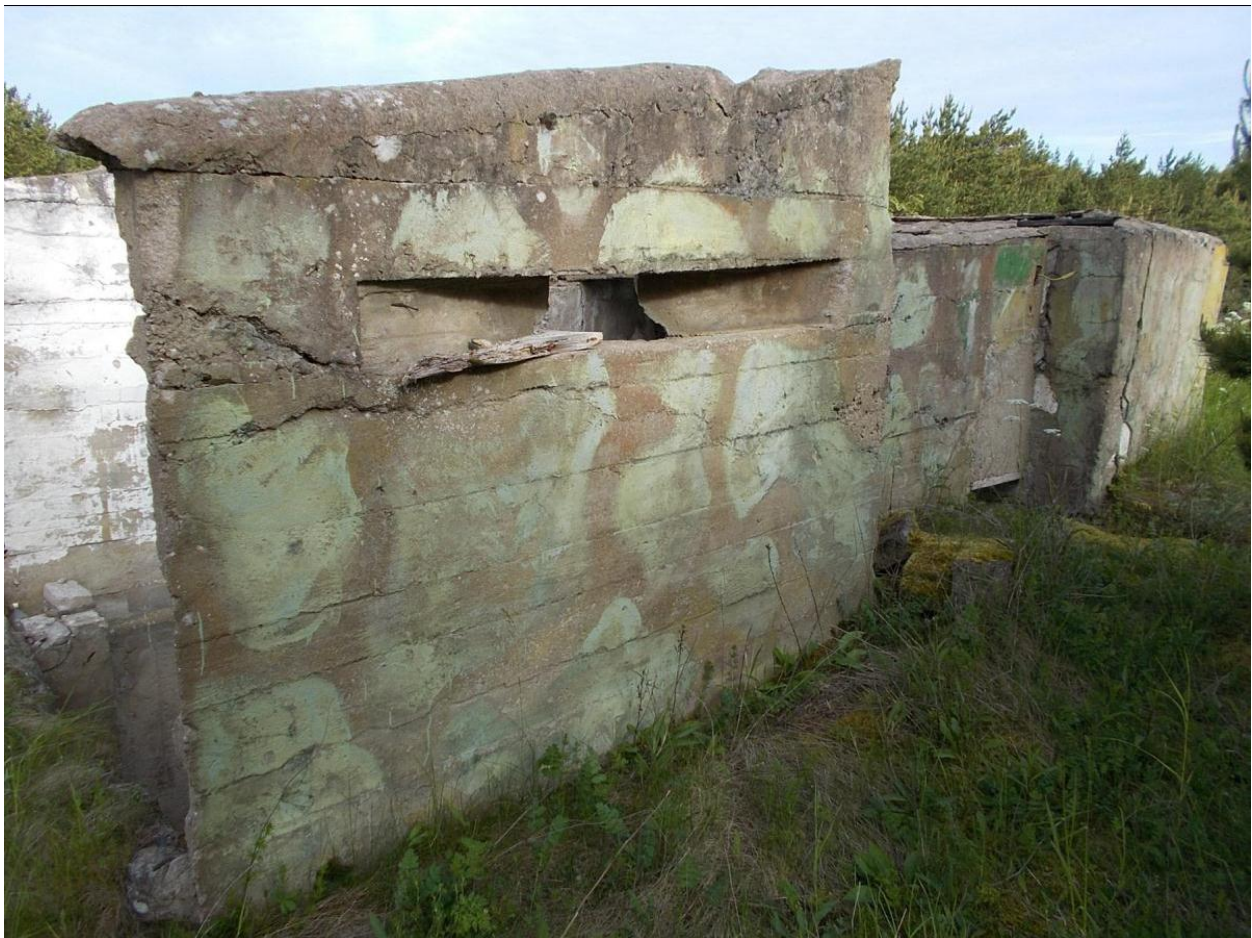
Foto 32. Tagaranna seniitraketidivisjon. Komandopunkti [66] dott. Selle lõunapoolne sein ja lõunapoolse osa katus on kokku varisenud. Foto Jüri Pärn 10.06.2015.

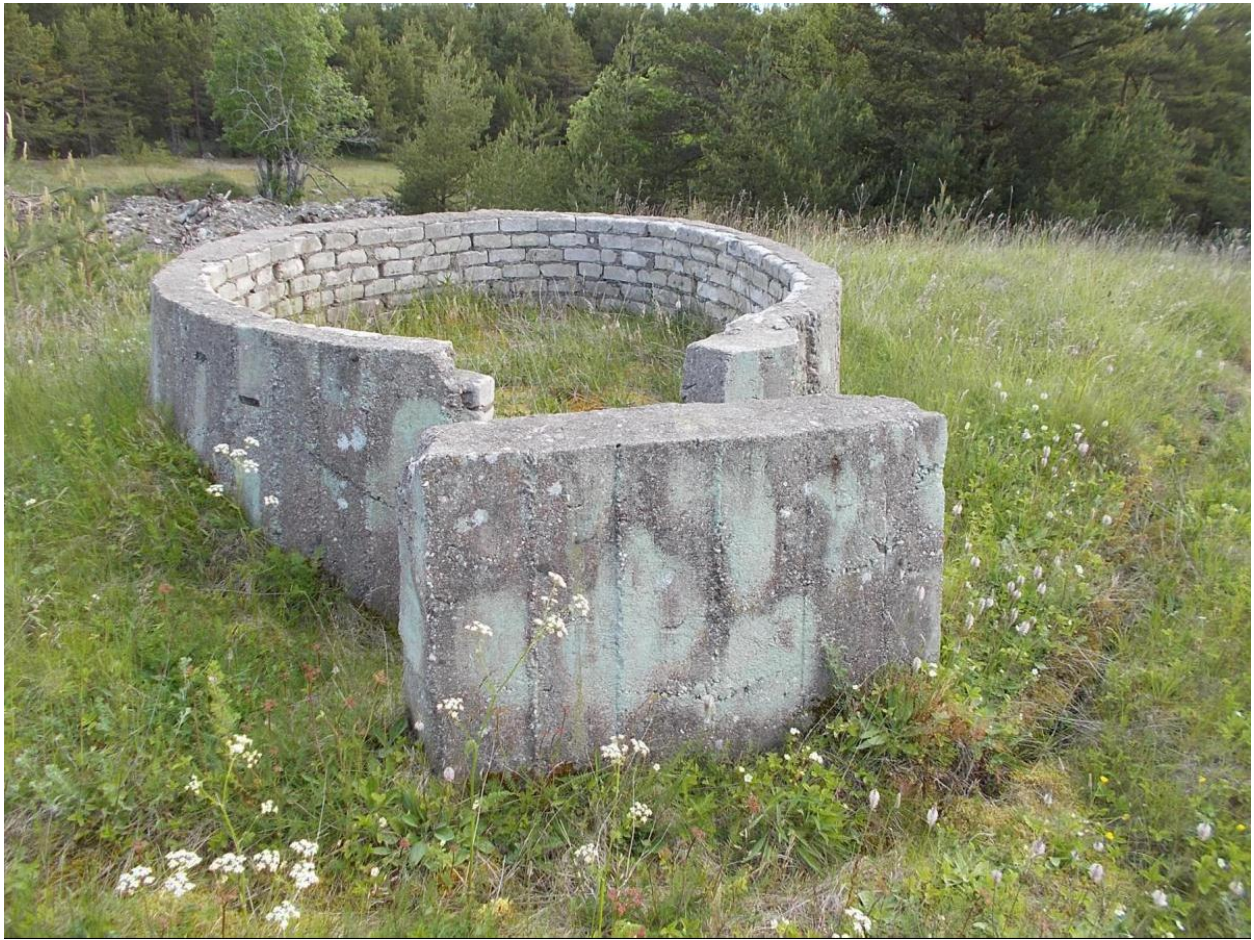
Foto 34. Tagaranna seniitraketidivisjon. Komandopunkti [66] visuaalvaatluspost. Siseseinale on kantud kraadiväärtused asimuudi määramiseks. Foto Jüri Pärn 10.06.2015.

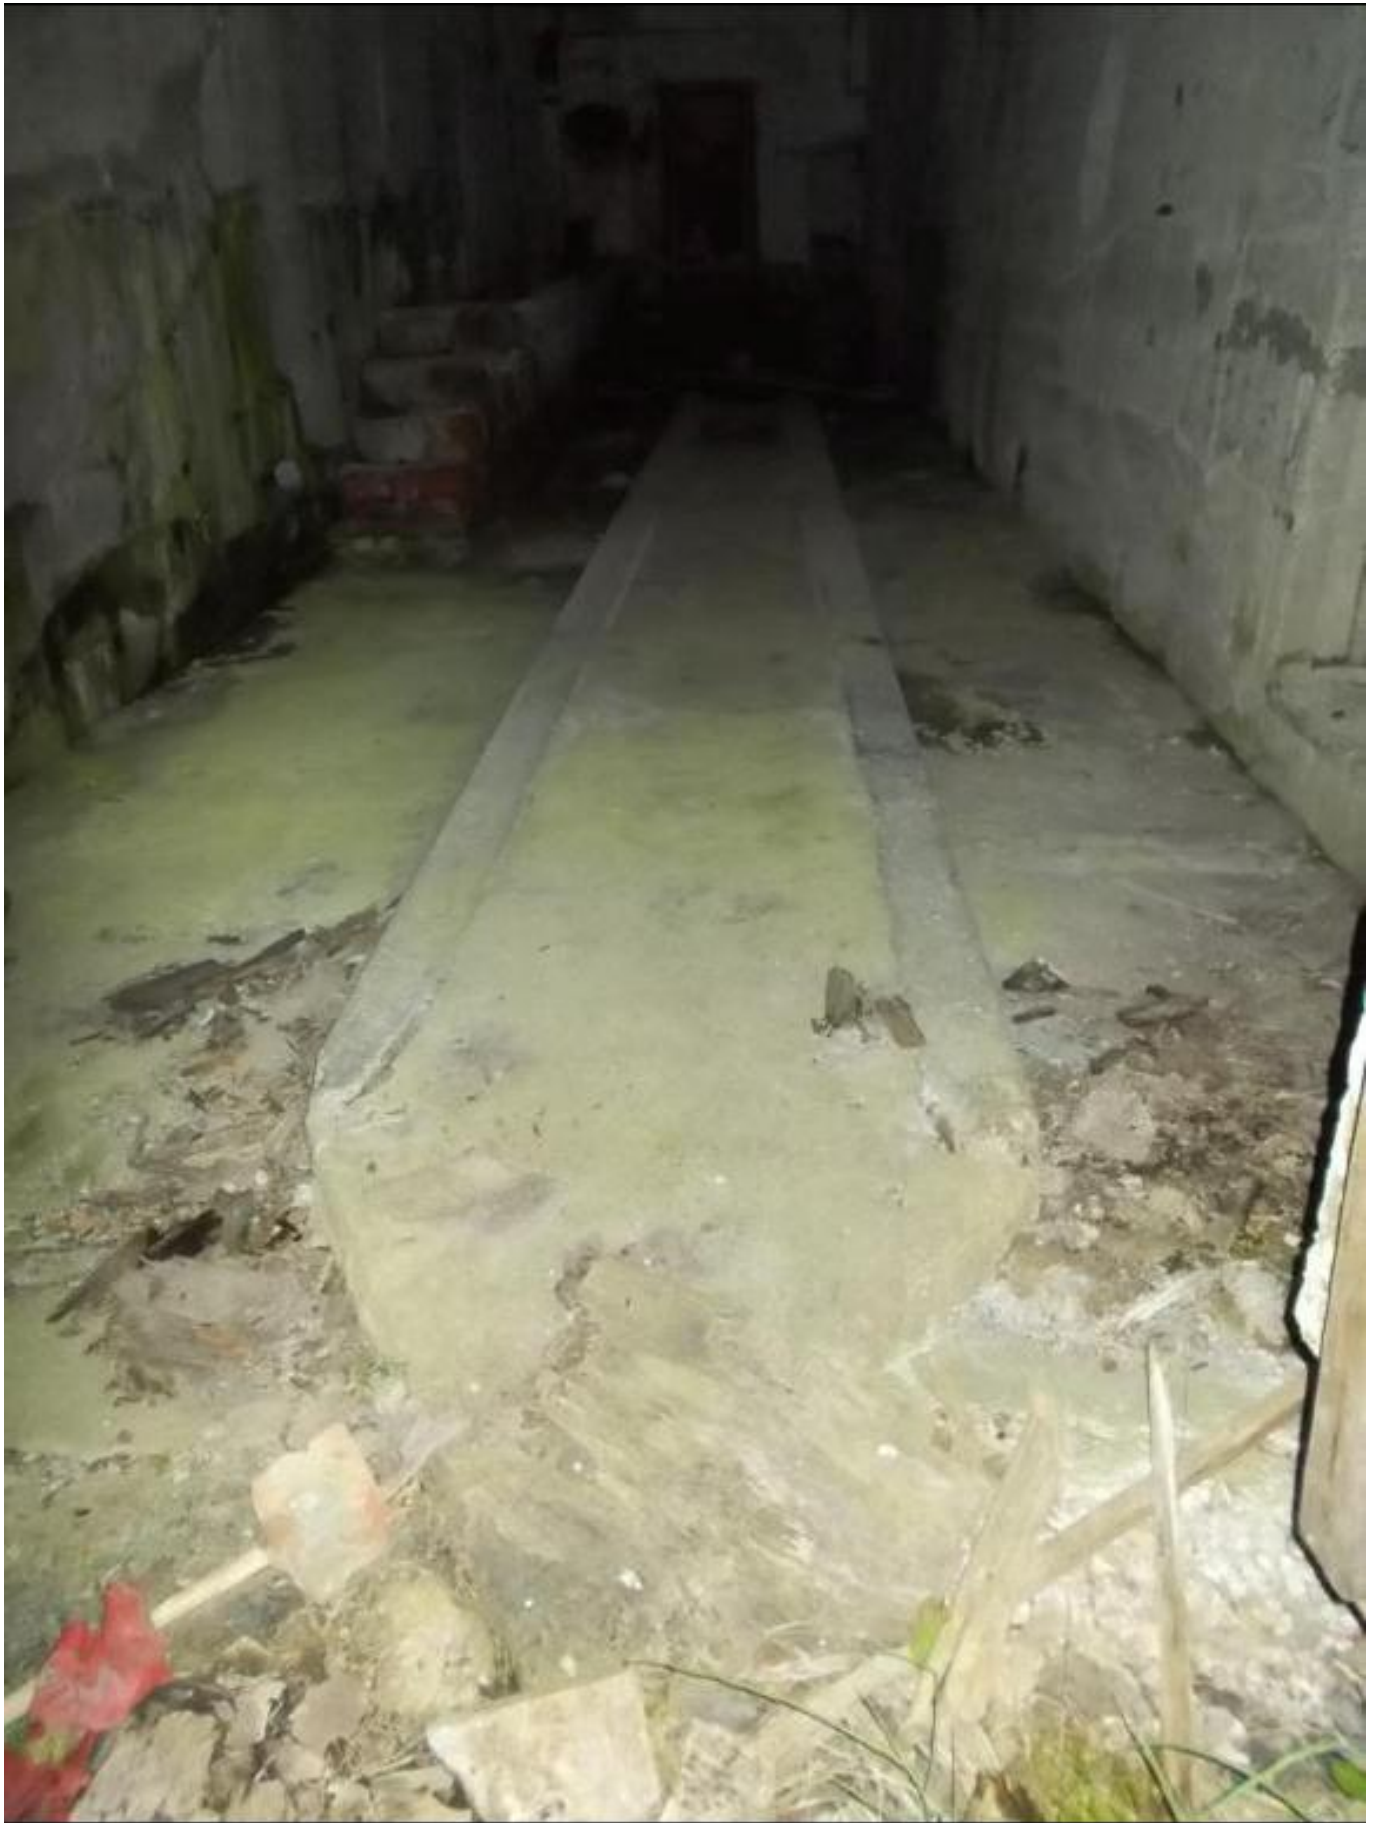
Foto 36. Komandopunkti [66] ida-lääne suunaline boks (selles paiknesid tagapool raketisihitusjaama /SNR/ koordinaadiarvutuskabiin /UNK/ poolhaagises OdAZ-828 ja ees liikuv remonditöökoda /PRM/ järelhaagises). Koordinaadiarvutuskabiinis oli divisjoni komandöri töökoht. Pildi paremas servas ukseava diisliboksi. Foto Jüri Pärn 27.06.2015.

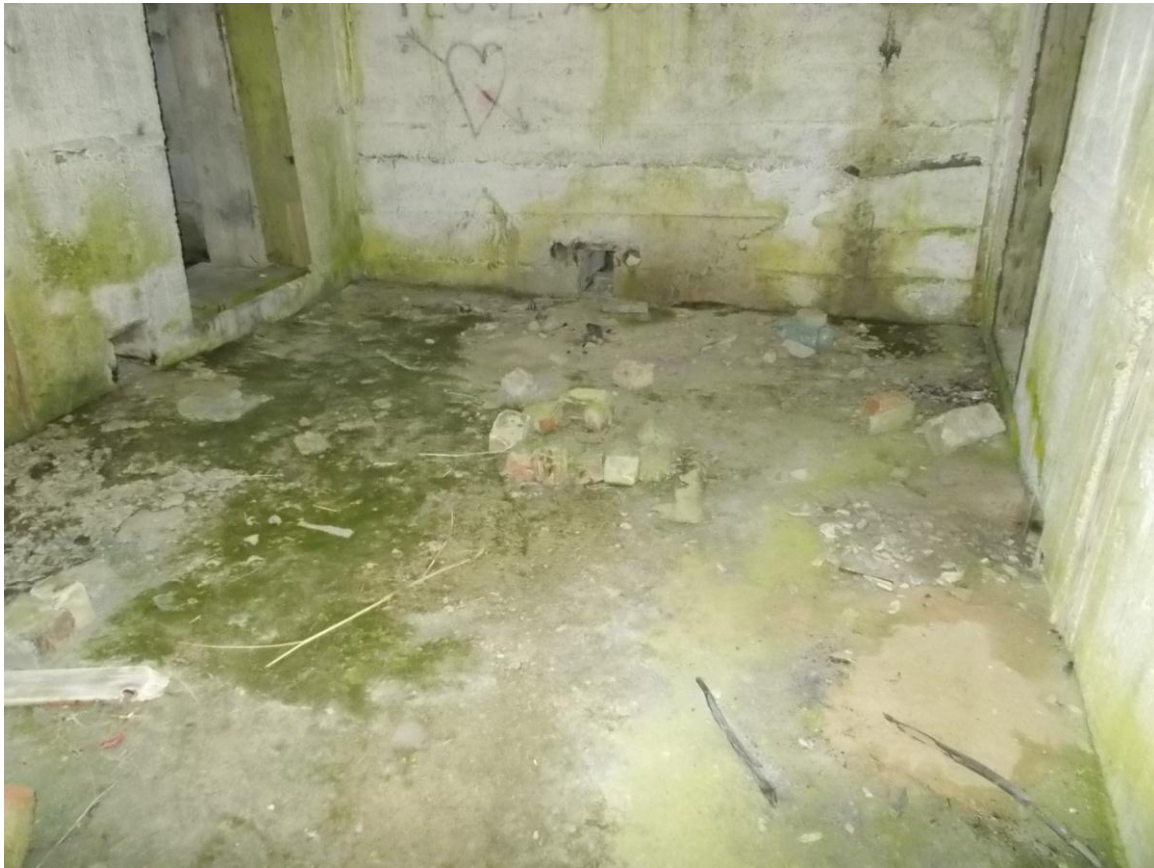
Foto 37. Komandopunkti [66] liikuva trafoalajaama PTP-180 boksi tagaosa. Kolmes seinas on põranda lähedal kaabliavad. Foto Jüri Pärn 10.06.2015.

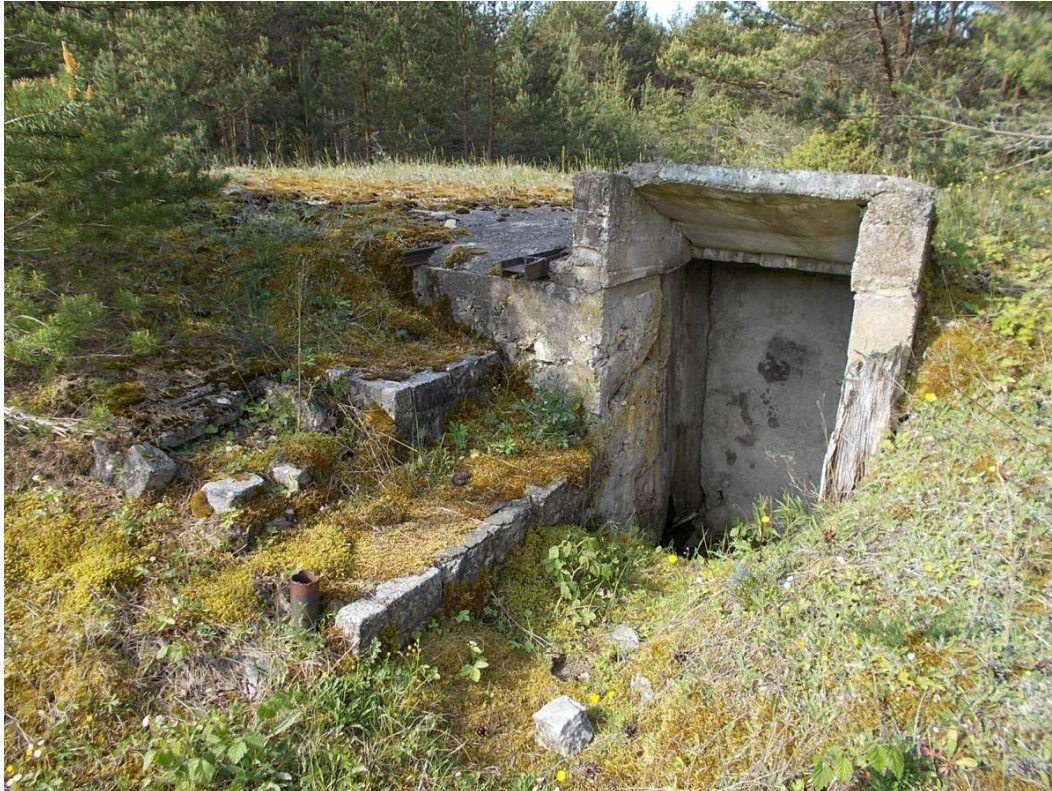
Foto 50. Ninase 180 mm rannapatarei. II maailmasõja aegne (kaugusmõõteposti) punker [63], divisjonis kasutatud varuosalaona. Ette on hiljem ehitatud märksa kehvema kvaliteediga varjualune ja kitsas lisaruum. Eeskoja katusele on kraabitud aastaarvud 1968–197?. Foto Jüri Pärn 10.06.2015.
