„Eesti sõjaajaloolise arhitektuuripärandi kaardistamine ja kasutusvõimaluste analüüs.
19. ja 20. sajand“

Tagaranna komandopunkt

Muinsuskaitseline eksperthinnang

Detsember 2017

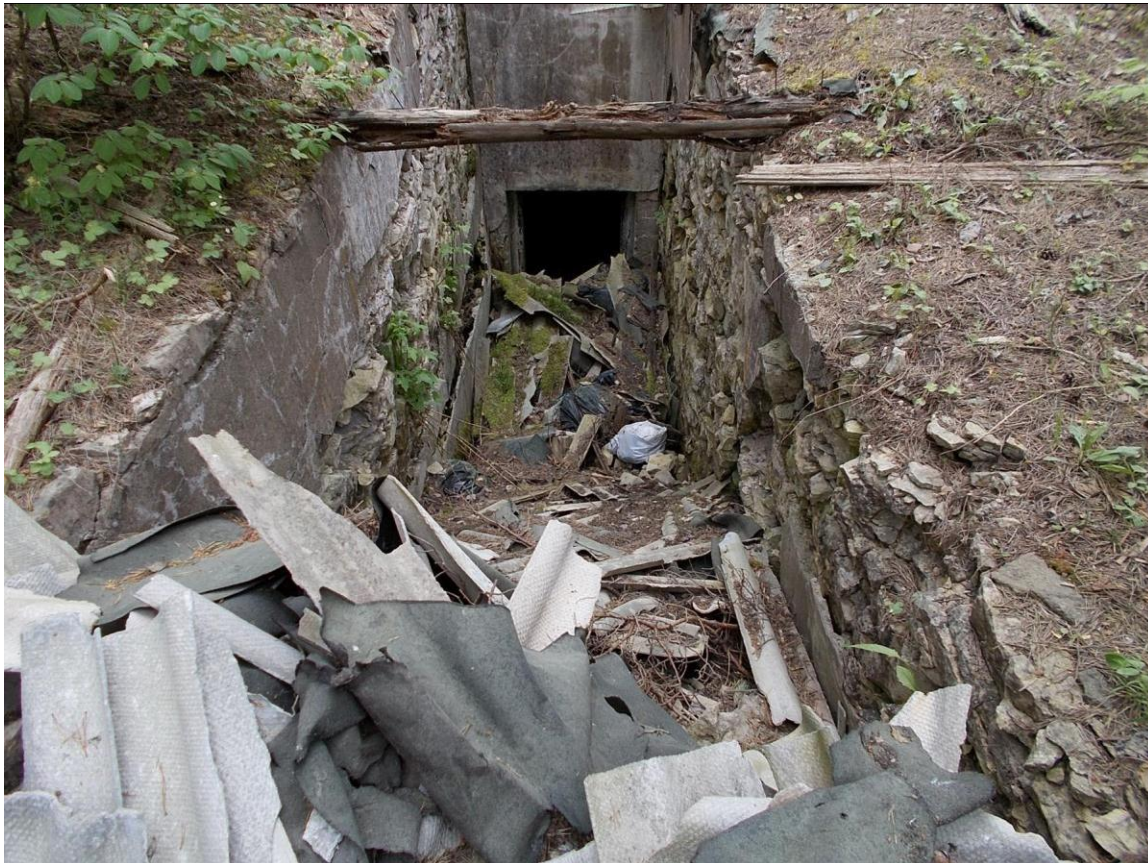
Foto 52. Ninase 180 mm rannapatarei. II maailmasõja aegne punker (katlamaja?) [40]. Trepile on keegi kuhjanud suure prahihunniku. Foto Jüri Pärn 10.06.2015.

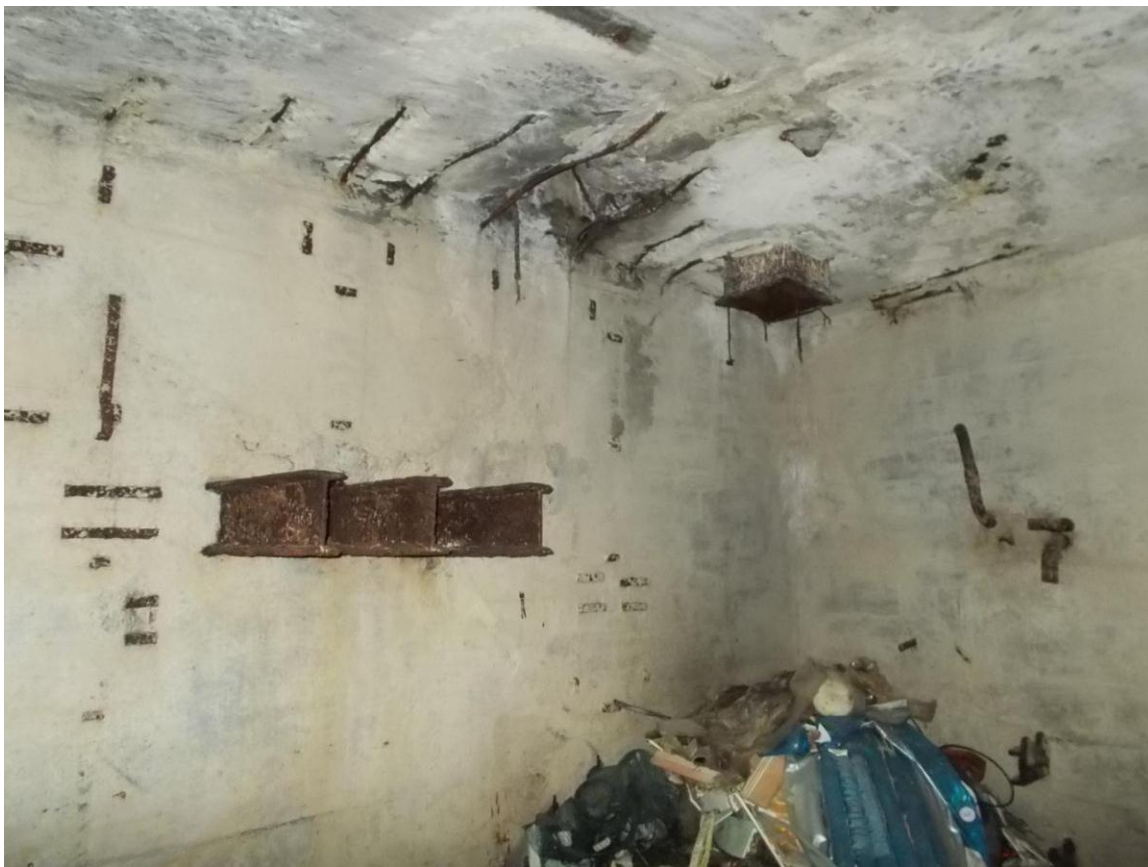
Foto 53. Ninase 180 mm rannapatarei. Punker (katlamaja?) [40] seestpoolt. Seinast väljuvad kaks toru komandoposti [65] suunas. Enamus põrandast on kaetud prahiga — keegi on vaevunud oma sodi kahest õhuavast sisse toppima. Divisjon kasutas juurviljakeldrina (läheduses asunud sigala jaoks?). Foto Jüri Pärn 27.06.2015.

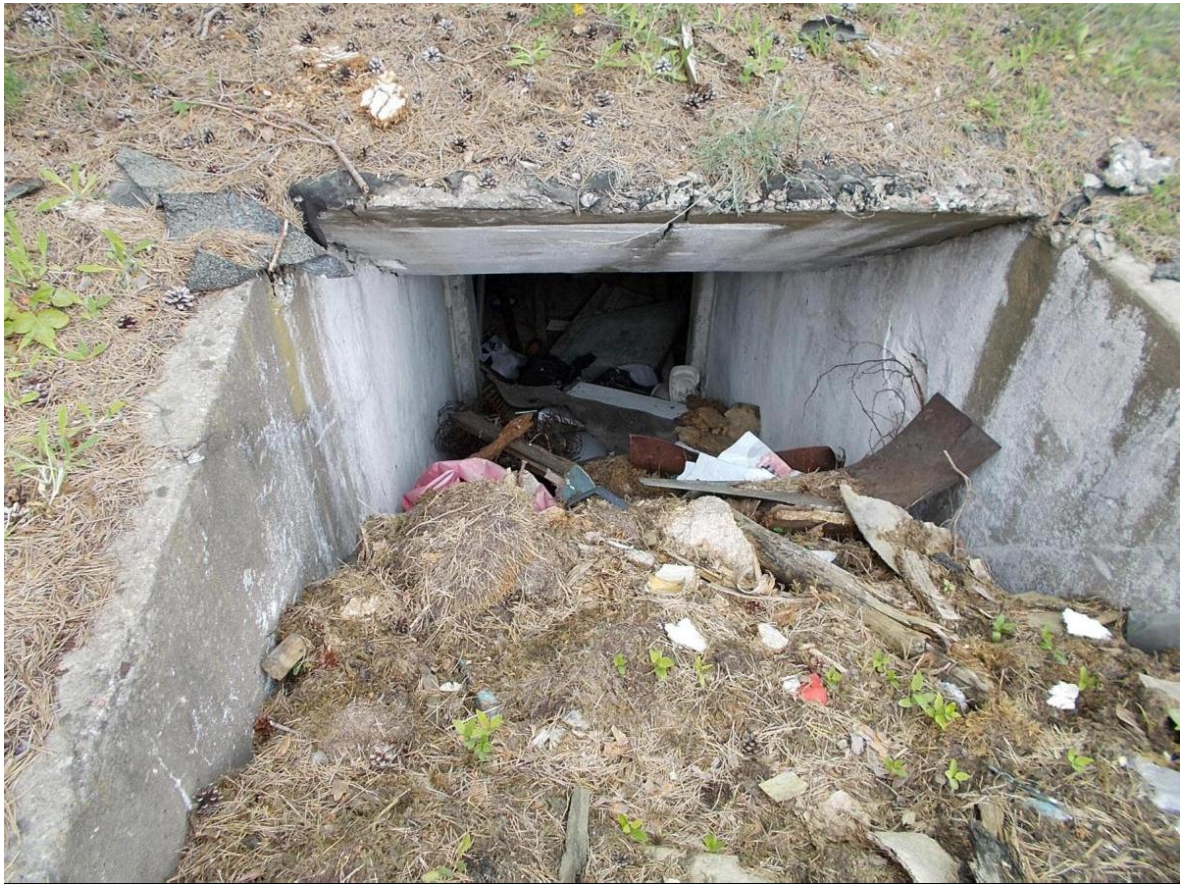
Foto 54. Ninase 180 mm rannapatarei. II maailmasõja aegne pumbajaam? (hiljem kasutatud juurviljakeldrina) [47]. Sellest mööduvad lääne poolt kaks kõrvuti kraavi [44], millest ühe haru suundub punkrisse. Punker on kaetud hilisema tõrvapappkatusega. Foto Jüri Pärn 10.06.2015.

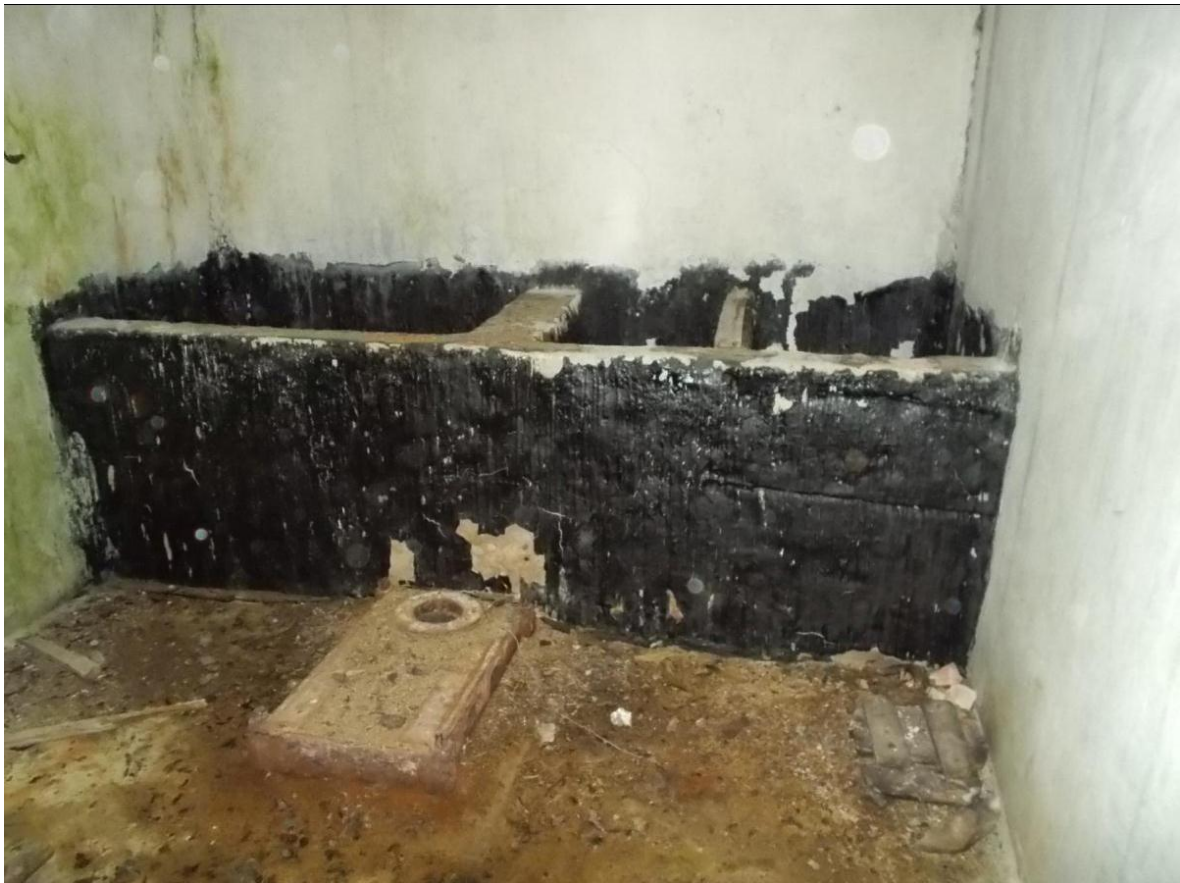
Foto 55. Ninase 180 mm rannapatarei. Punkris [47] on bituumeniga? seest ja väljast ülemaalitud betoonkast ja maasse suunduva toruga pumba?alus. Foto Jüri Pärn 27.06.2015.

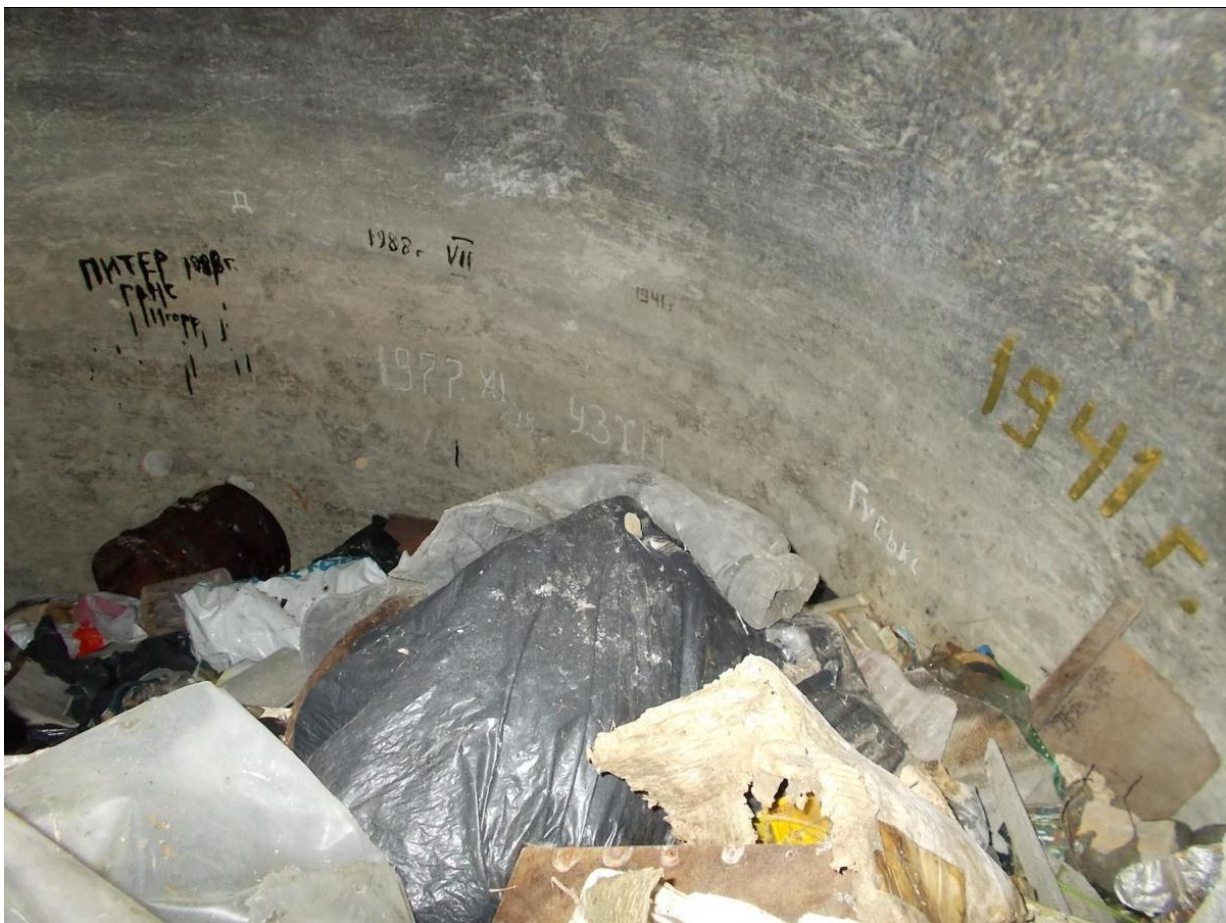
Foto 57. Ninase 180 mm rannapatarei. Reservuaar [58] seestpoolt. Sein on kaetud eri ajastutest pärinevate autograafidega, sh väga hästi säilinud aastaarv 1941. Foto Jüri Pärn 10.06.2015.

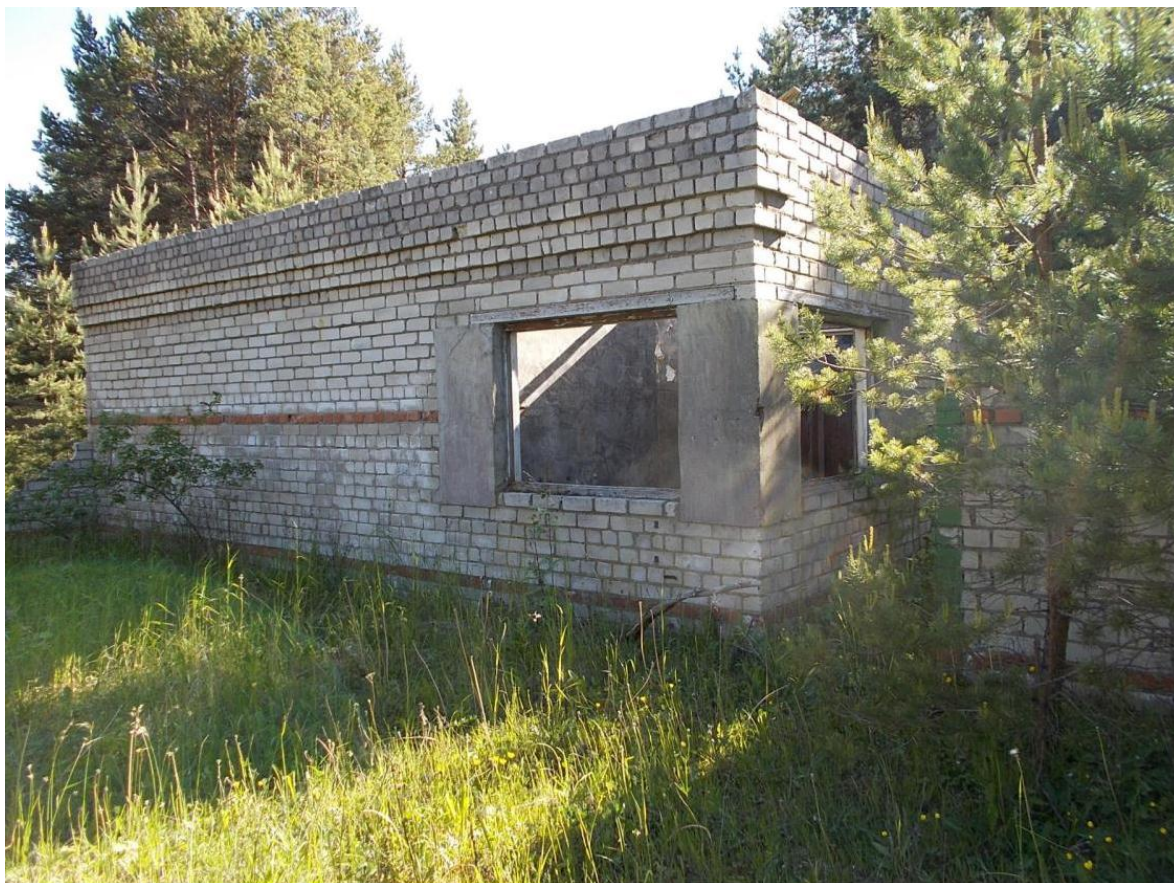
Foto 58. Pääsla/vahtkonnahoone [1], vasakul suuremalt jaolt mahalangenud sein (oli u 1,8 m kõrgune). Foto Jüri Pärn 10.06.2015.

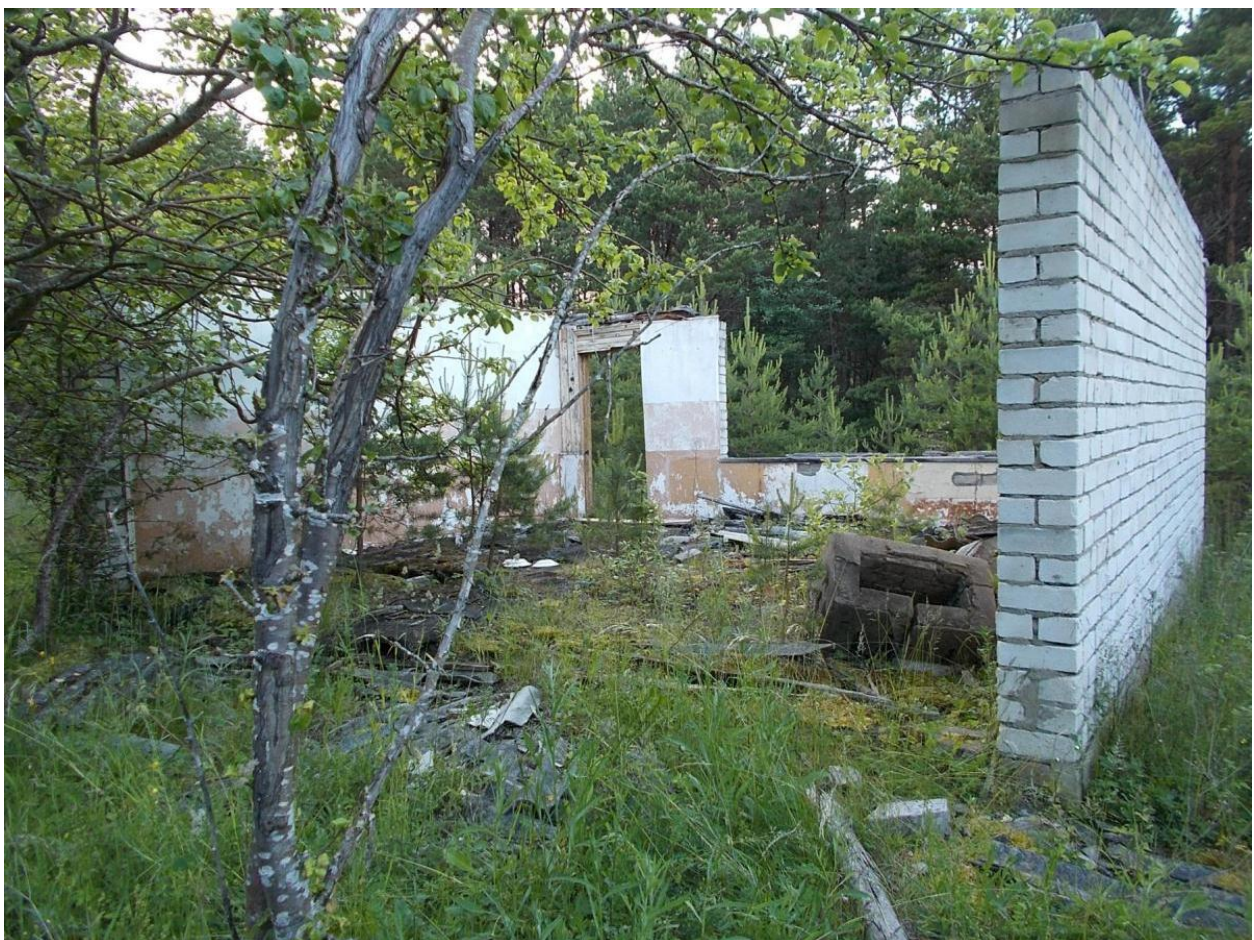
Foto 61. Hoone [11] (kauplus?). Suurema osa esiküljest hõlmab aken. Hoone [11] on ehitatud ligi 4 korda suuremale vanale betoonvundamendile (korralik, kuni 0,9 m lai, kaldus betoonäärisege), mille mõlemas otsas on trepp (oli elamu või kasarmu?, II maailmasõja aegne?). Foto Jüri Pärn 27.06.2015.

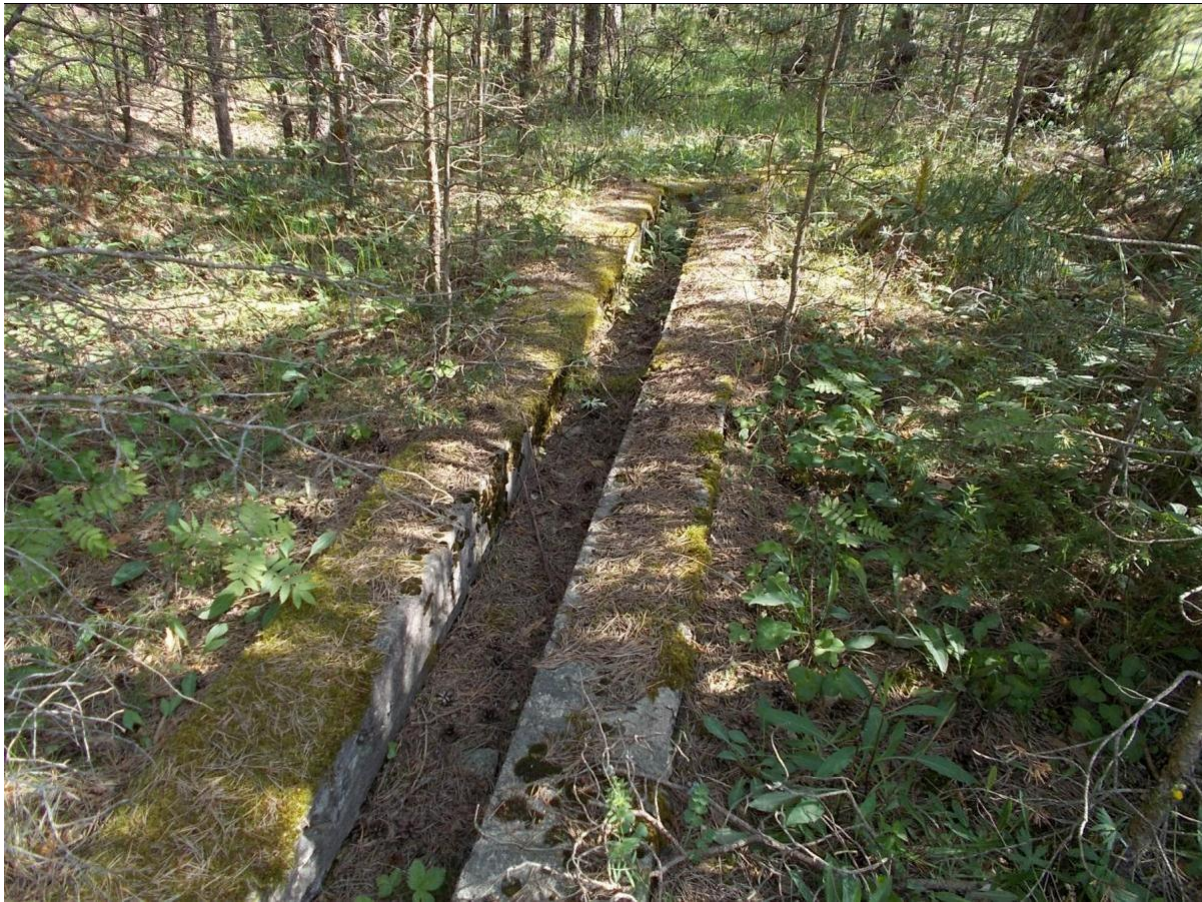
Foto 70. Stardiväljakult [62] viib komandopunktini [66] korralik betoonist valatud kaablikanal.
Foto Jüri Pärn 10.06.2015.

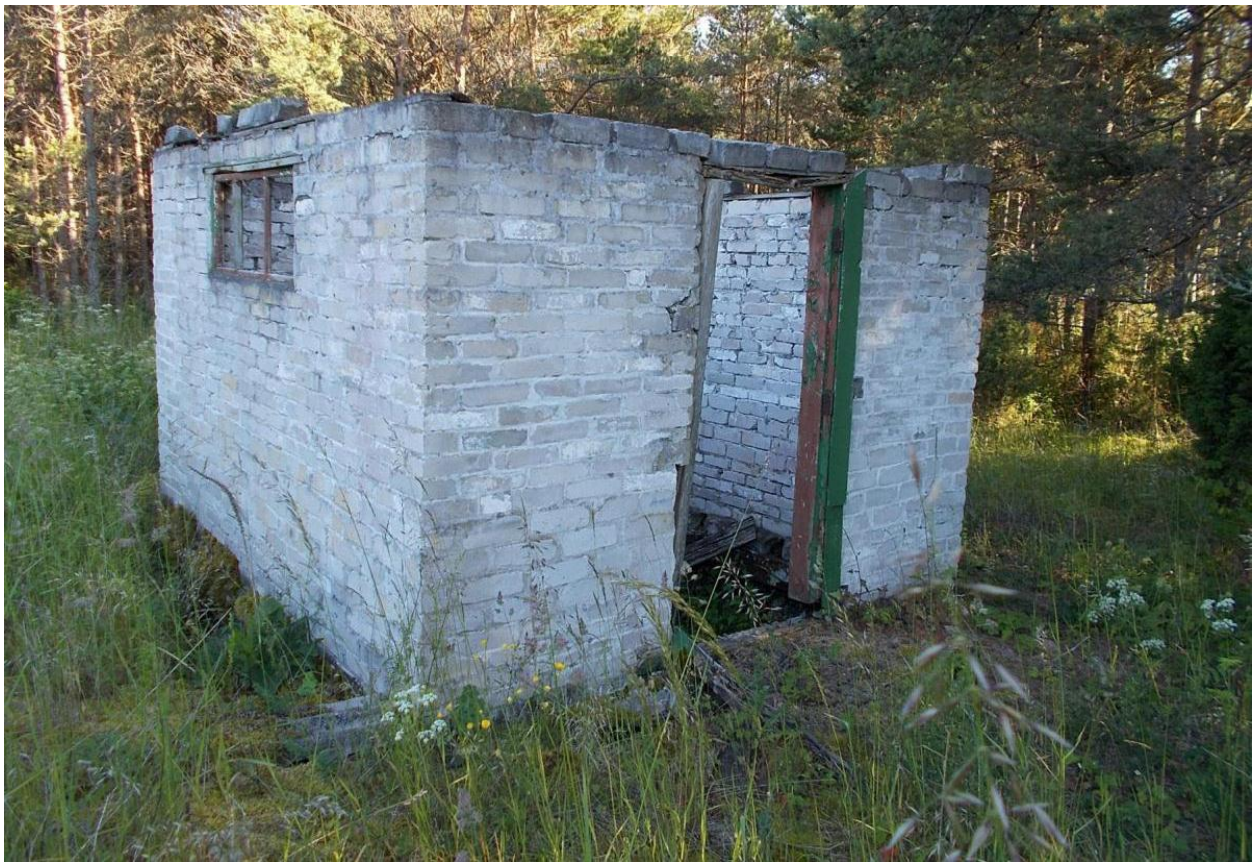
Foto 73. Kemmerg [24] — vaade hoone [19] poolt. Sisu on ära mädanenud, uks vedeleb maas. Hoone vundamendiks on kasutatud kompleksi S-125 rakettide transpordi- ja laadimisseadmete talasid.
