Ramsi tehnilise vaatluse posti komplekshoone

Muinsuskaitseline eksperthinnang

Eksperdi hinnang ehitise mälestise tunnustele vastavuse kohta

Ramsi tehnilise vaatluse post

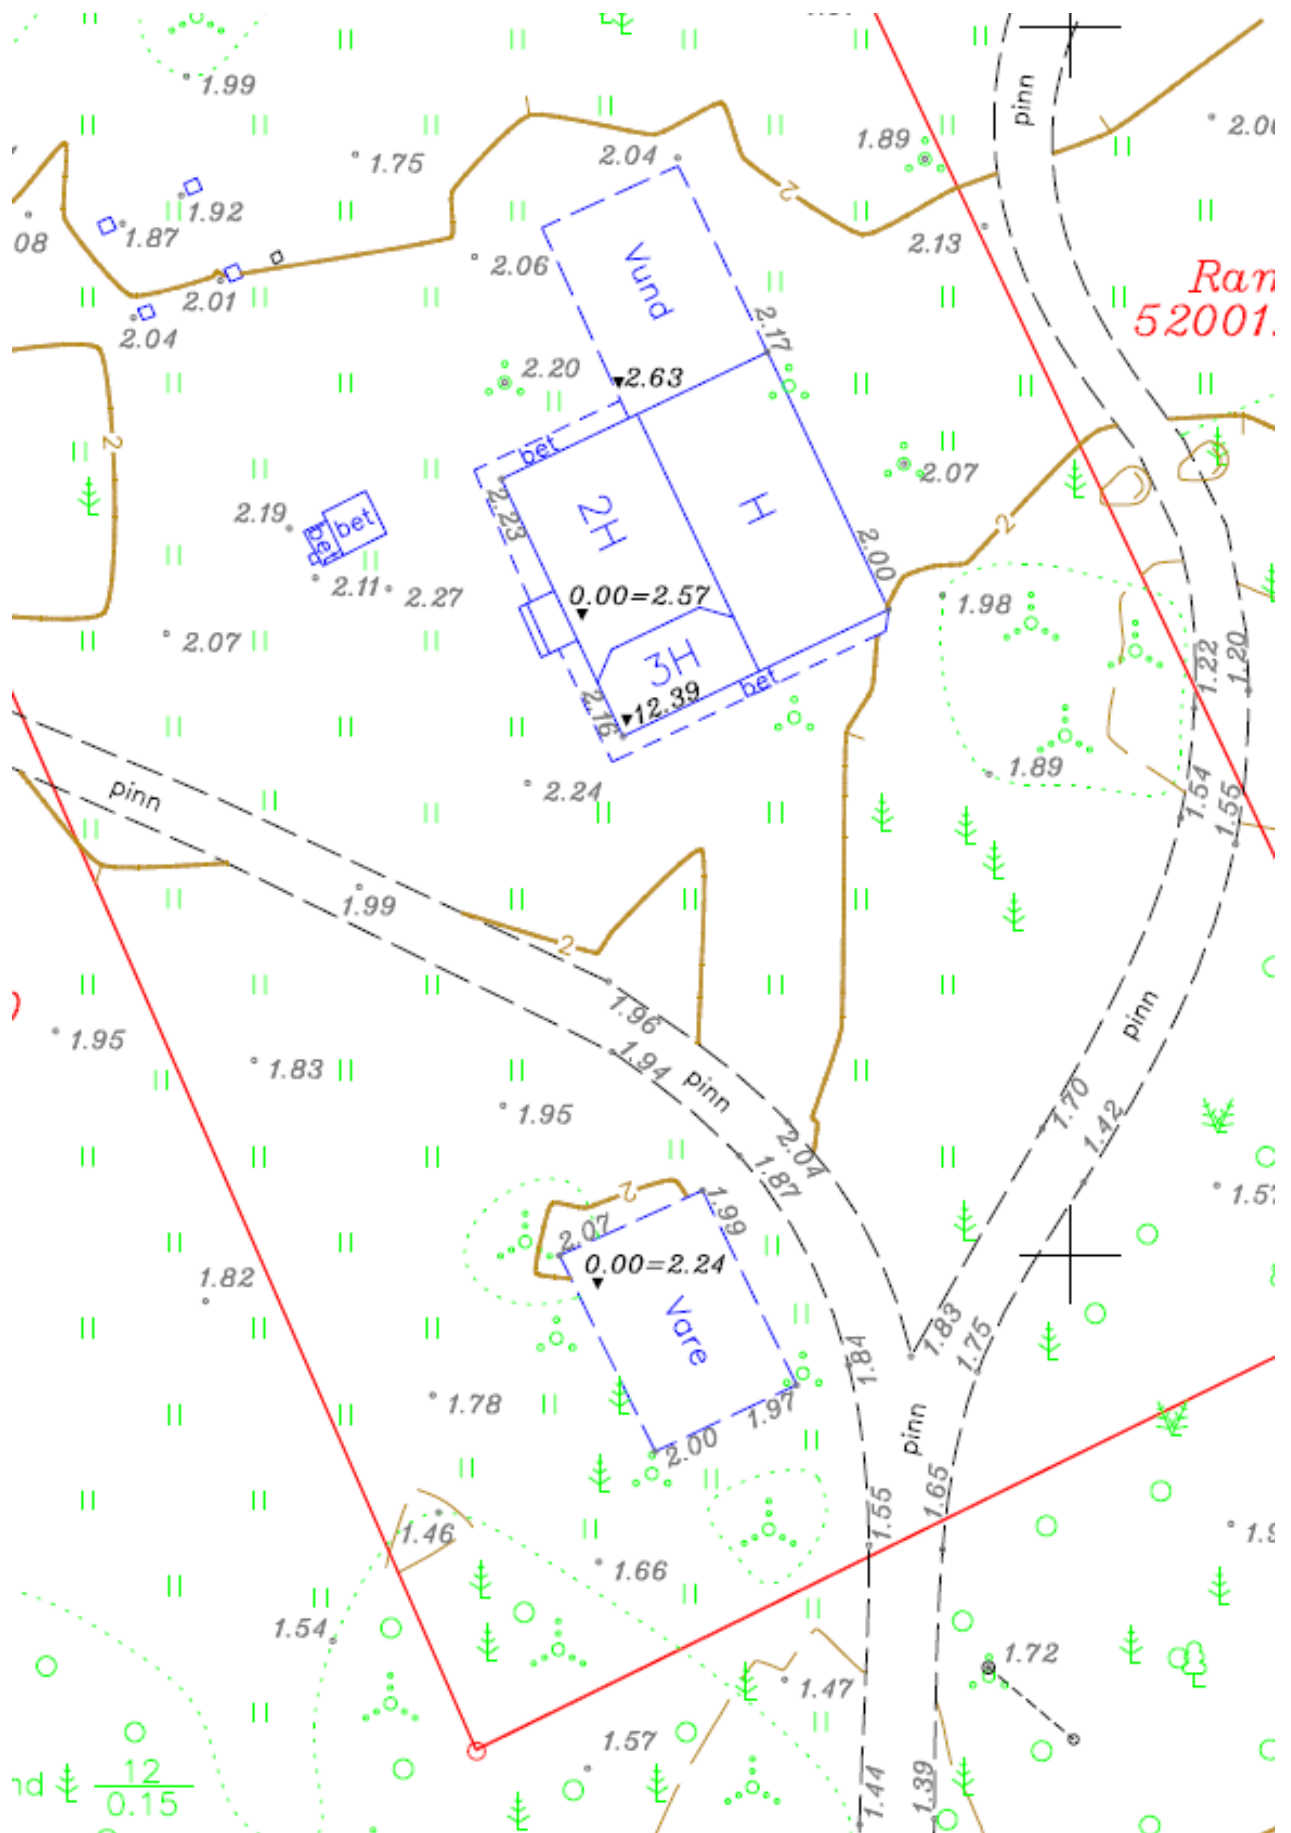
Joonis 5. Osa Ramsi TVP ehitisi detailplaneeringu alusplaanil (Argepo OÜ, 2011). Plaanilt puuduvad kütusehoidla ja vana prožektoripositsioon, mis jäävad katastriüksusest välja, samuti suurem osa vana operaatorihoonest vundamendist ja torni tõmmitsate ankrud. Plaanile on kantud ainult üks silikaatkividest aiapost ja 2 elektriliiniposti (all paremas nurgas; neid enam ei paistnud).

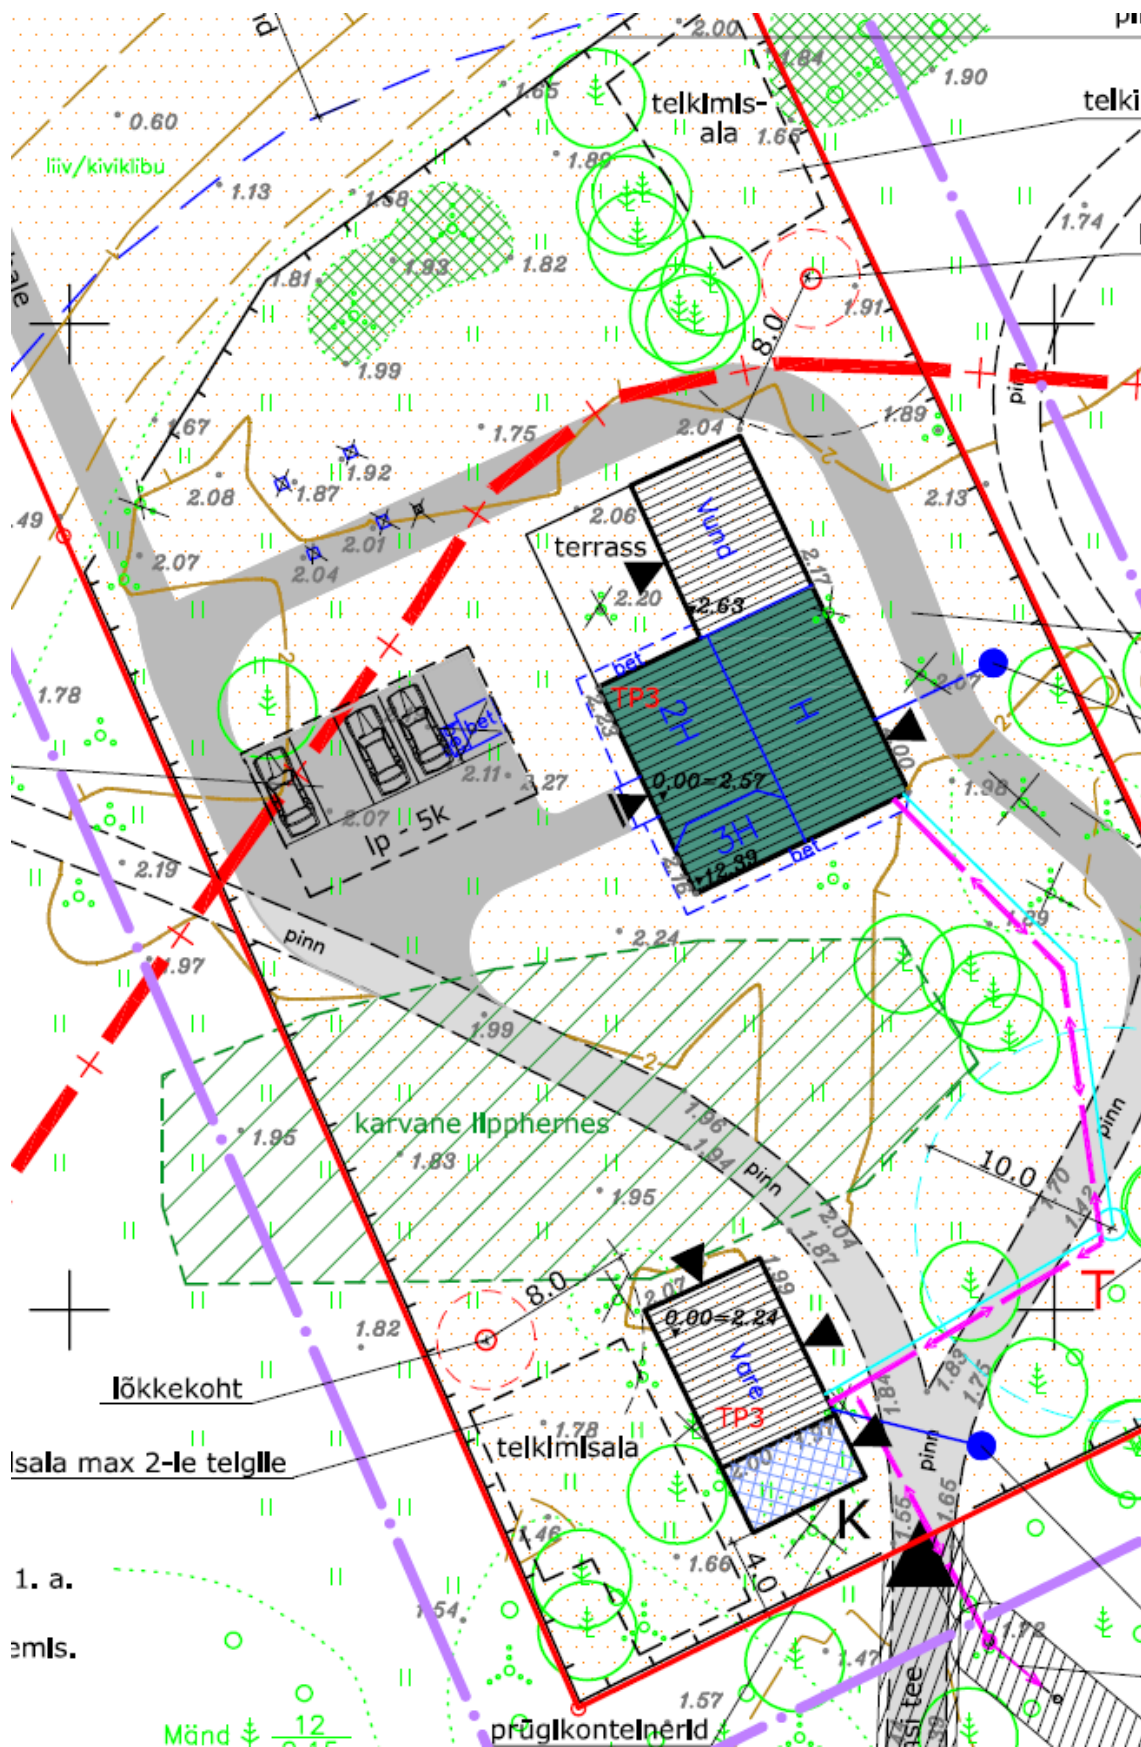
Joonis 6. Osa TVP ehitisi detailplaneeringu plaanil (Argepo OÜ, 2011). Operatorihoone vundament on kavas lammutada, nagu ka tornialused ning ainuke plaanile kantud aiapost. Vanale diislihoonele plaanitakse juurdeehitust. Plaanile on kantud II kategooria kaitsealuse taimeliigi karvase lipphere leviala, ent analoogiliselt looduslike objektidega tuleks kaitsta ka inimese rajatud ajaloomärke. Antud objektile planeeritavaid ehitisi (teid ja platse) saaks aga rajada ka nii, et veel allesolevad militaarajaloomärgid säiliks.

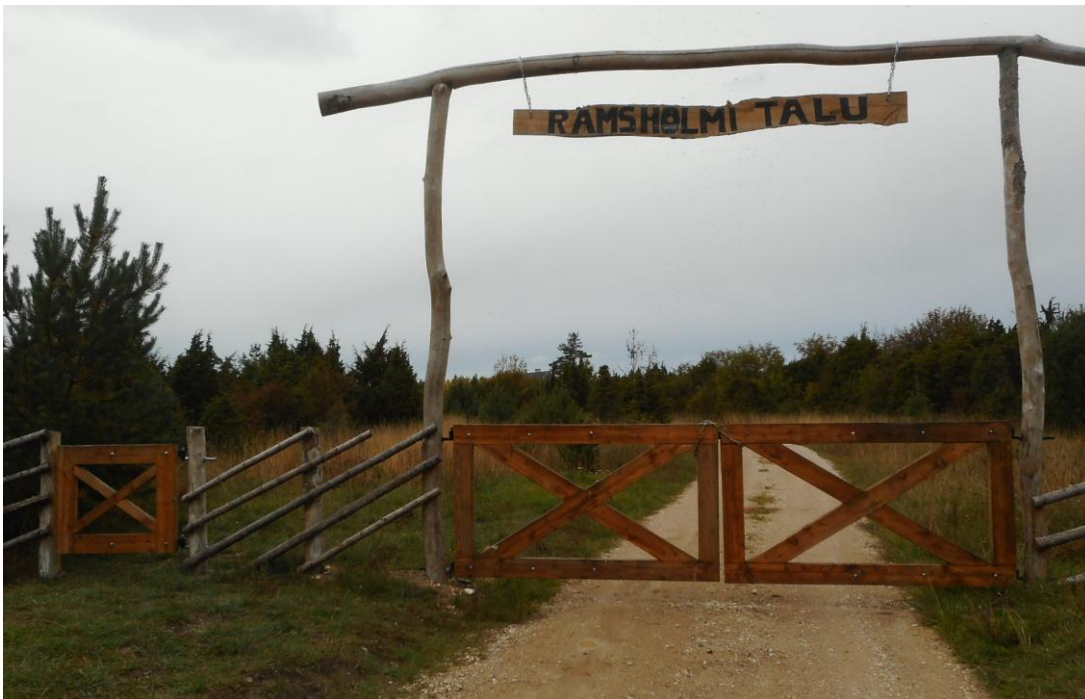
Foto 9. Juurdesõidutee viib läbi naaberkinnistu, mille omanikuga puudub vallal servituudileping ja 2017.a suvel sulges uus omanik avaliku tee lukustatud väravaga. Jalgsi ning jalgrattaga liikumist siiski ei keelata (objektini on minna u 600 m). (7.10.2017)

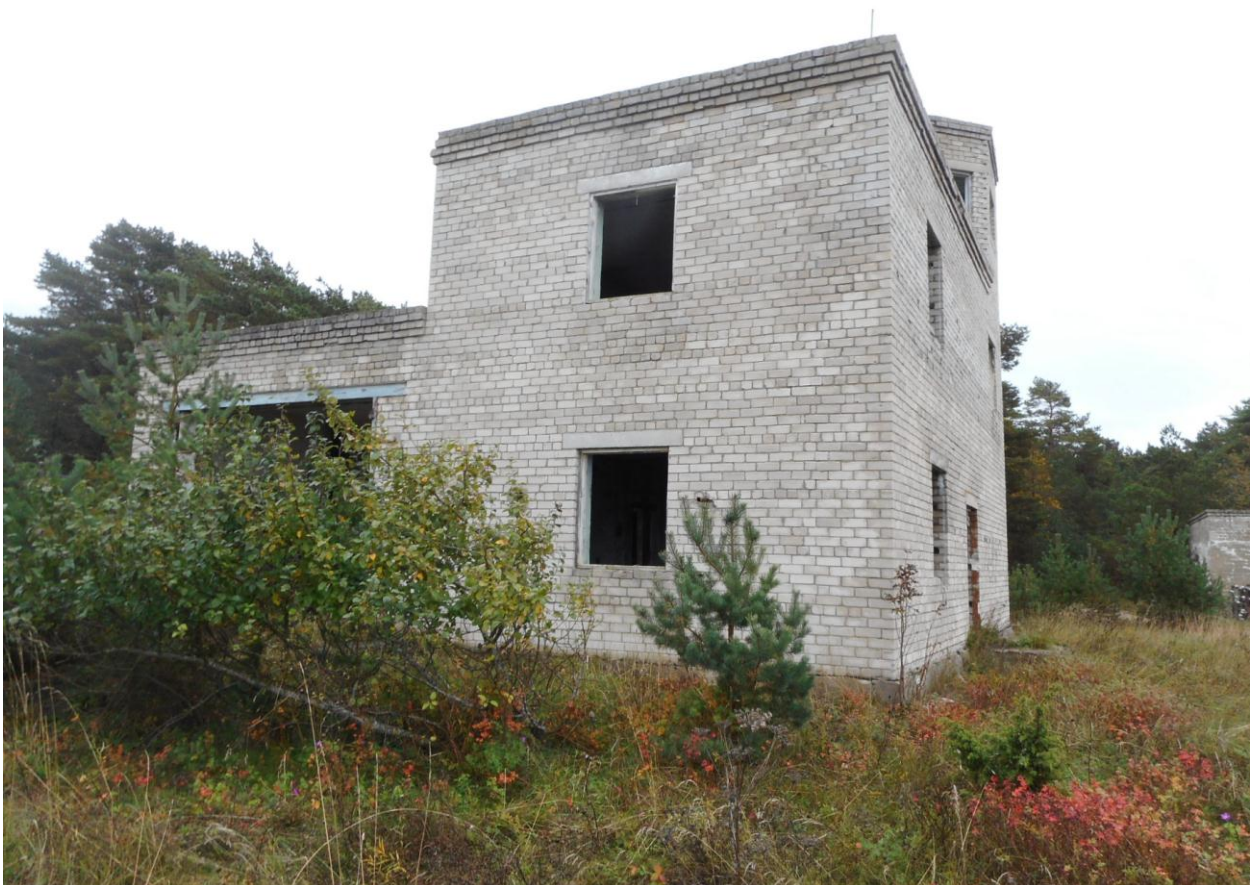
Foto 10. Komplekshoone (joonis 4, nr 1) vaade mere poolt (7.10.2017).

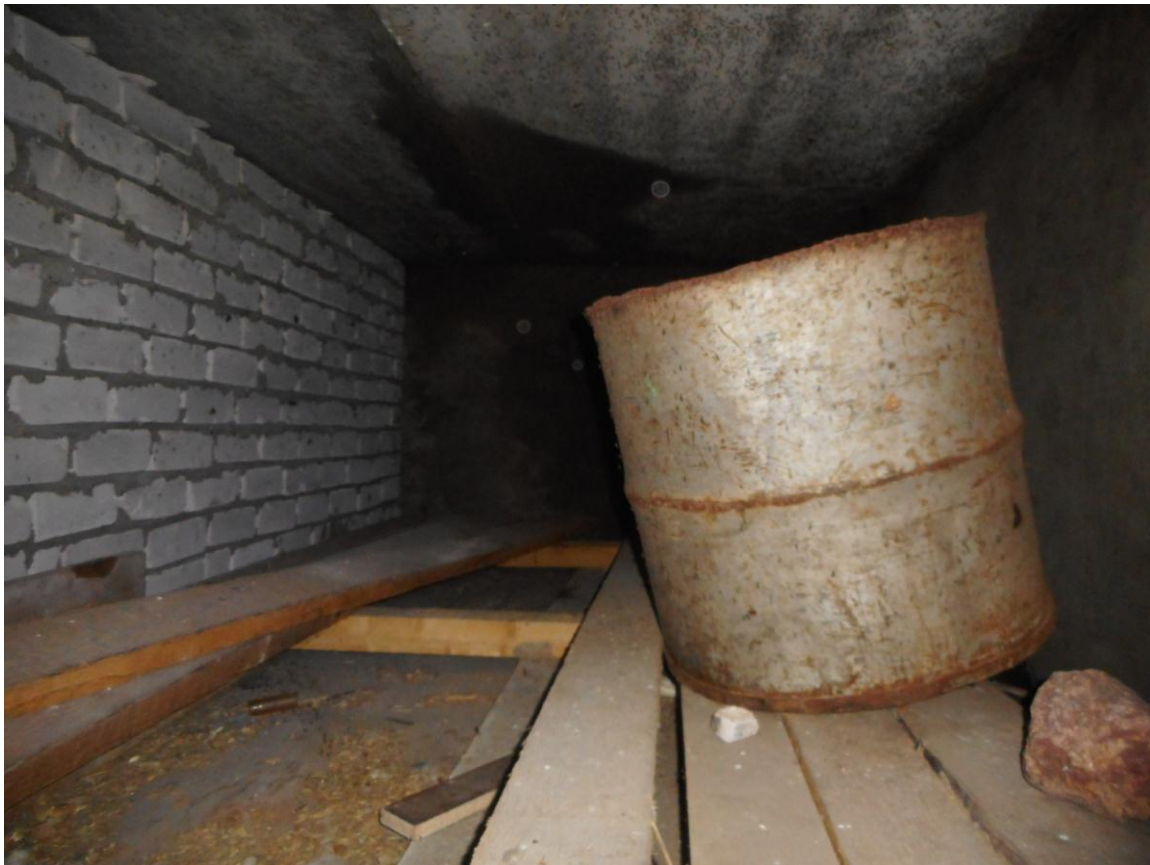
Foto 15. Prožektoriruumi taguste tubade peal on u 1 m kõrgune laudpõrandaga ruum, kuhu pääseb luugi kaudu. (8.11.2017). Paremalt 200-liitrisest vaadist tehtud veepaak, millest viib toru alla kunagise kraanikausini.

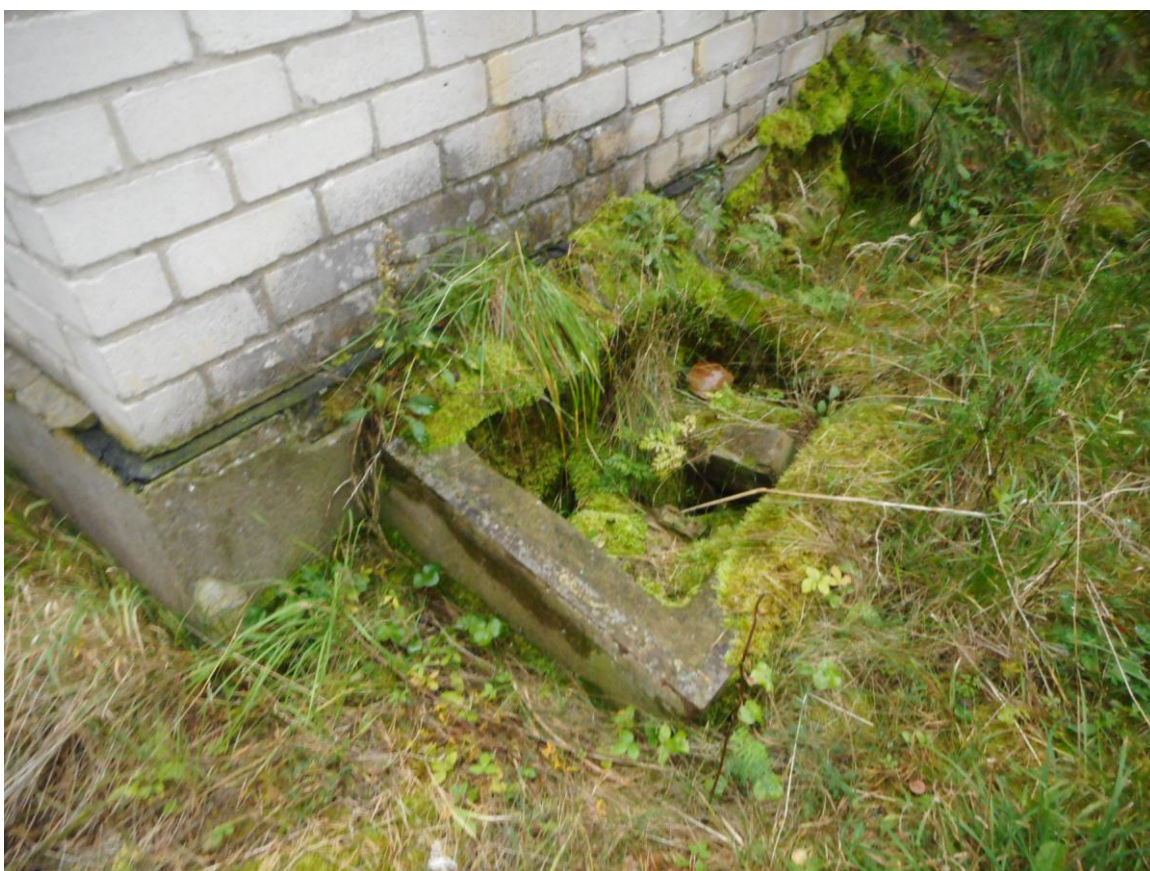
Foto 16. Komplekshoone kagunurgas välisukseava kõrval klosetiruumi vastas on ilmselt lampkast (7.10.2017).

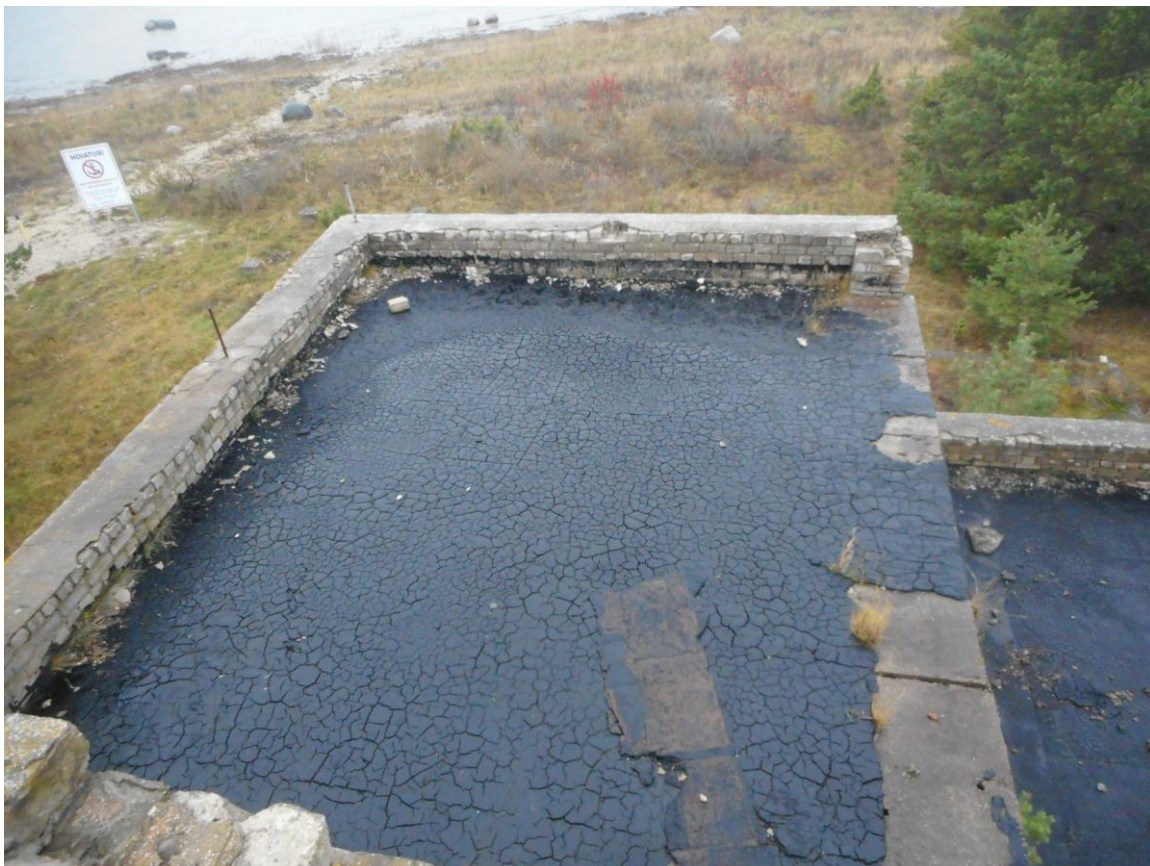
Foto 22. Komplekshoone katus (8.11.2017). Vasakul on rõdupiirdepostid alles. Merepoolse rinnatise külge oli kinnitatud raadioantennimast.

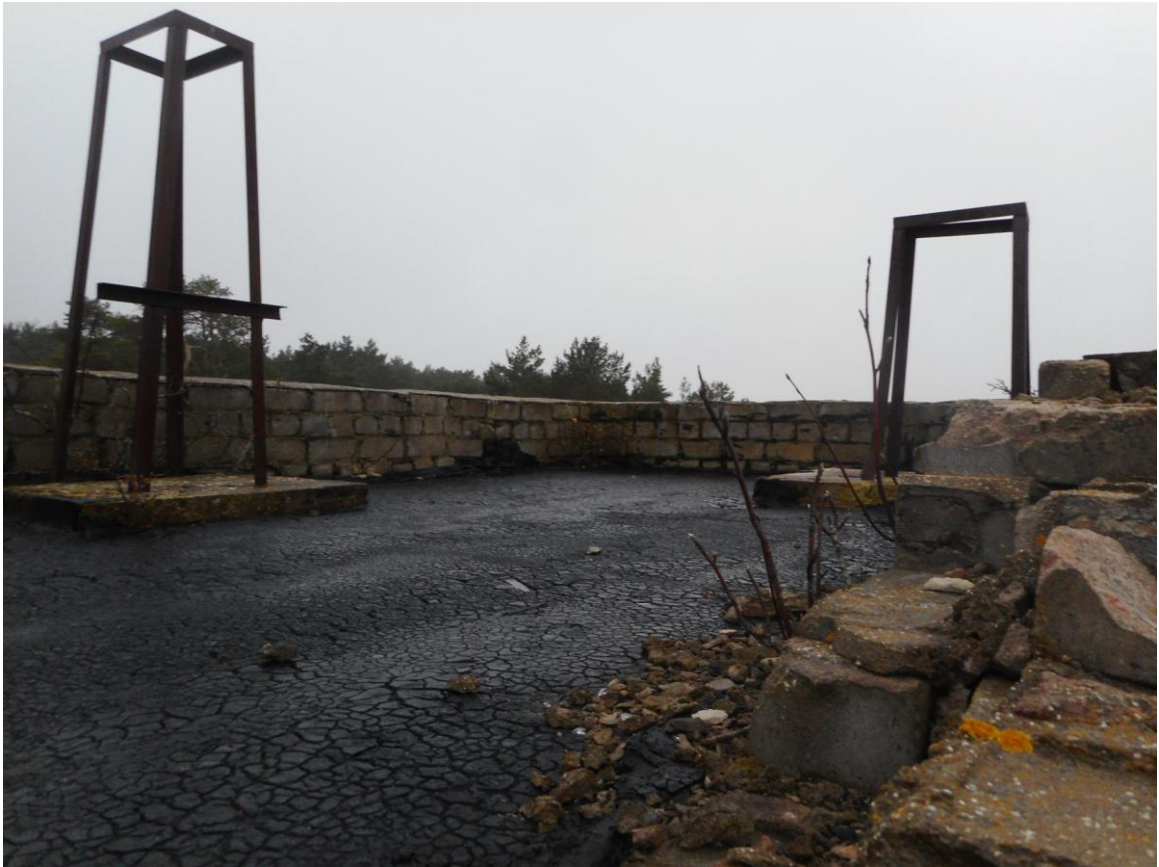
Foto 23. Visuaalvaatlusruumi katus kahe radariantennialusega (8.11.2017). Siin oli rinnatis piireteta.

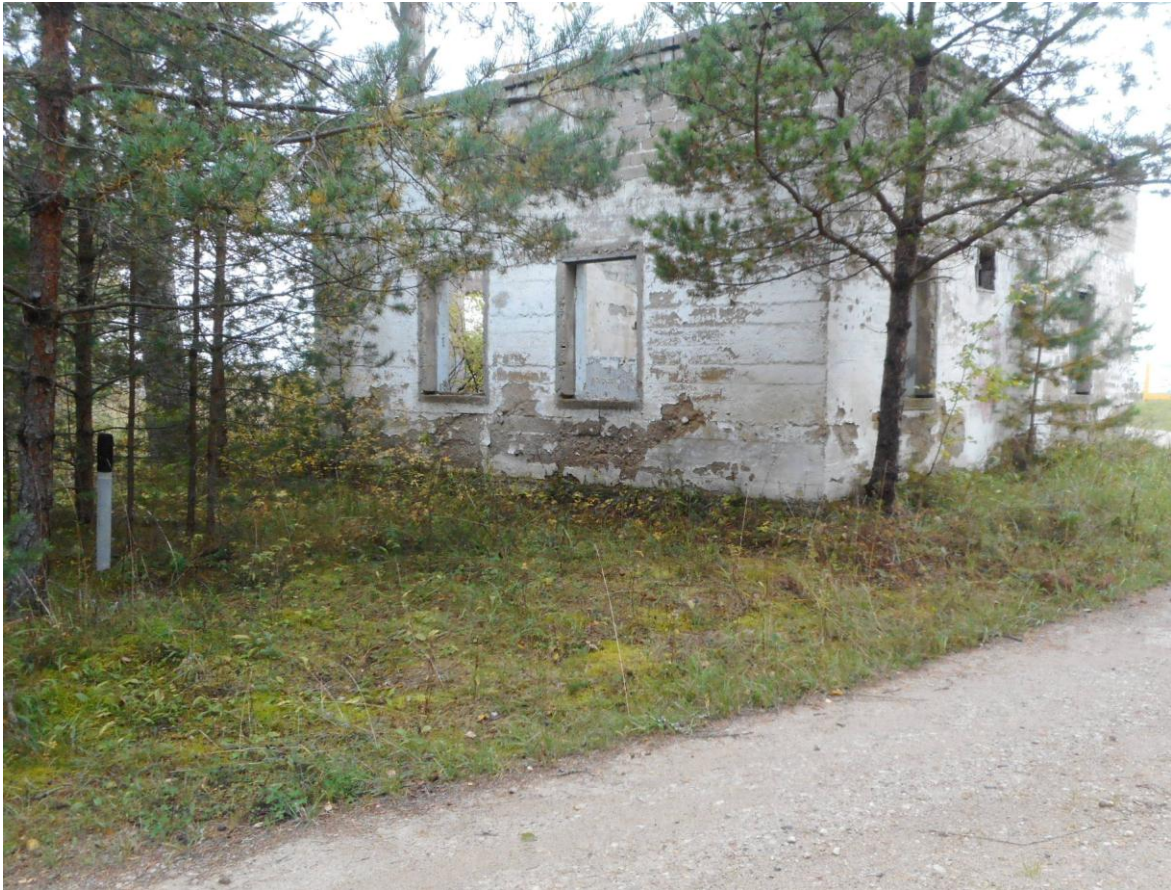
Foto 24. Vana prožektorihoone (joonis 4, nr 2), vaade kagust (7.10.2017). Muinsuskaitse tähis on objektil juba olemas ☺, ainult et kirjega „Eesti geopeidiline punkt” (objektile asub geopeituse aare).

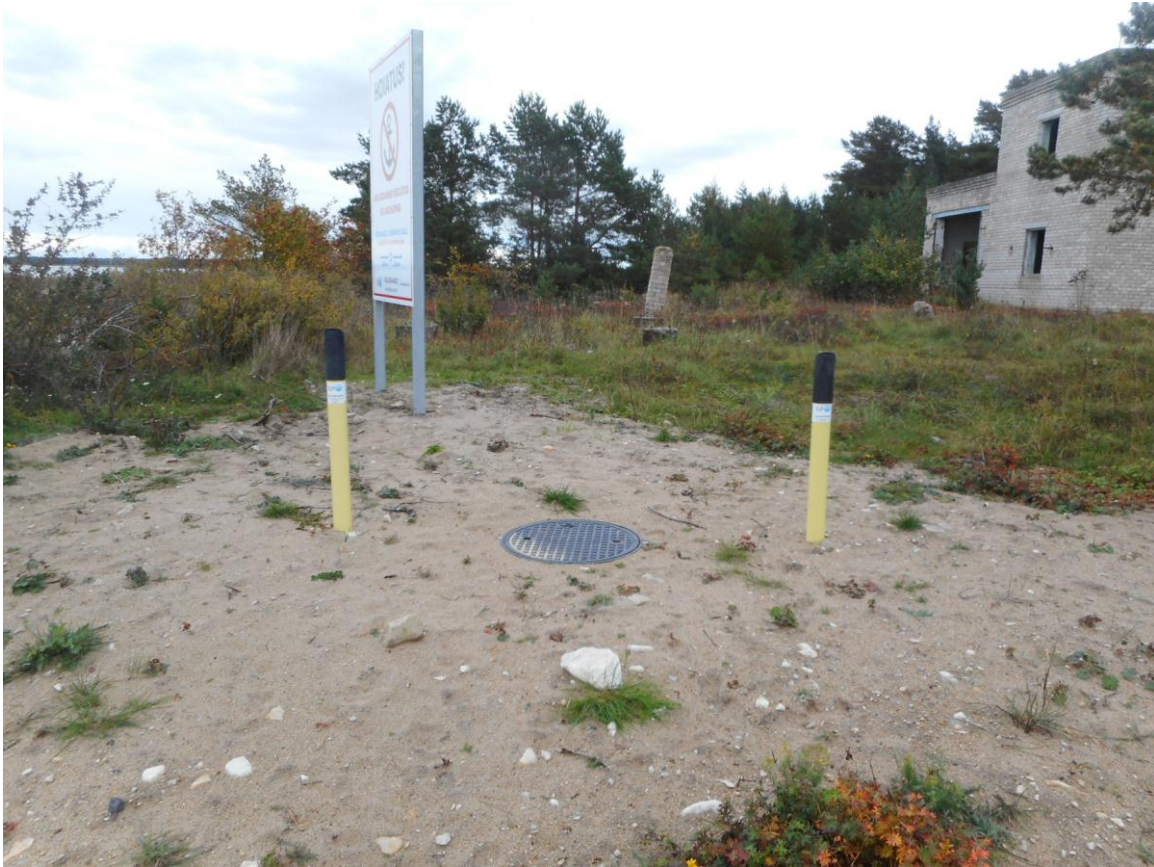
Foto 28. 2017. aastal toodi objektile merest 5G valguskaabel (joonis 4, nr 9). (7.10.2017)

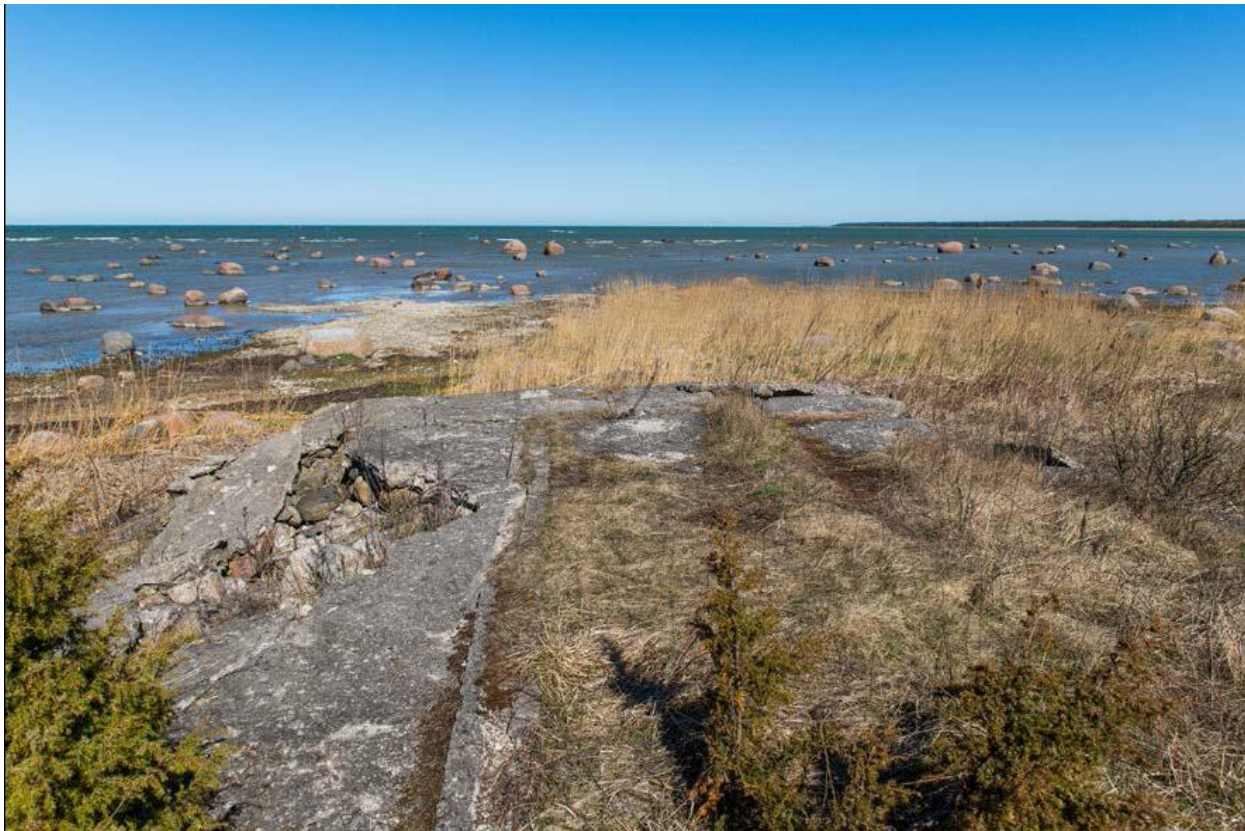
Foto 32. Vana prožektoripositsioon (joonis 4, nr 3). Relsid on ammu eemaldatud. Foto Mart Mõniste 23.04.2014. Sellest maa pool oli prožektorihoone, millest on säilinud vundament.
