Ninase 180 mm rannapatarei suurtükiblokk nr 4

Muinsuskaitseline eksperthinnang

Koostaja Jüri Pärn

Detsember 2017

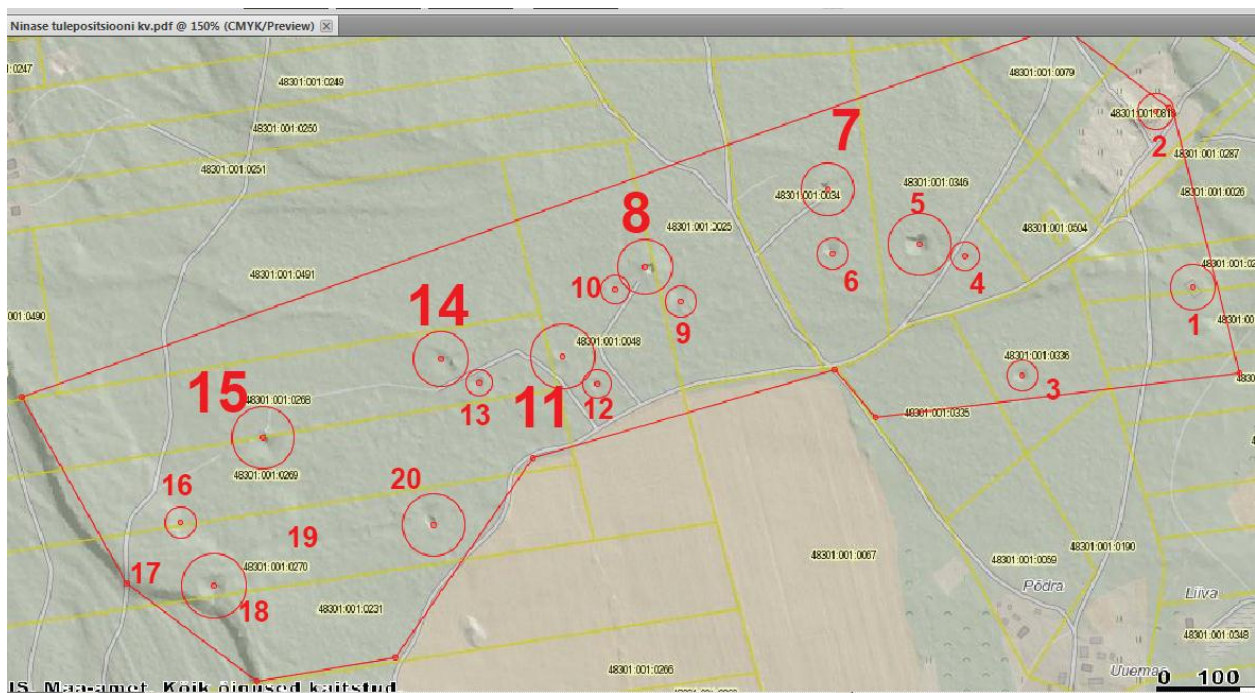
Joonis 1A. Patarei tulepositsiooni ehitiste ühise kaitsevööndi ettepaneku skeem.

Kavandatavas kaitsevööndis paiknevad lisaks **neljale suurtükiblokkile** (joonis 1A: **7, 8, 14, 15**) ja **jõujaamale (11)** järgmised kultuuriväärtusega ehitised – kompleksi osad: paesse raiutud ja osalt betoneeritud kommunikatsioonikanalid (kaabli-, vee- ja kütetrass, ilmekaim osa – 19), laskemoonakeldrite süvendid (6, 9 ja/või 10, 12, 13), lähikaitserajatised (osalt samuti pae sisse raiutud, ümber suurtükiblokkide ja mujal, ilmekaim osa – 17), telgiasemed (nr 7-st lõunas), poolelijäänud meeskonnavarjendid (18 ja 5?), süvistatud betoonpumbajaam (20), arvatavasti ehitajate linnaku dolomiitblokkidest hoone (1) jm. Kommunikatsioonkraavidega omavahel ühendatud põhirajatistest eemal on ka palju väiksemaid patareiga seotud ehitisi, mis tuleb enne uusehitiste rajamist või metsaraiet läbi uurida ja dokumenteerida.

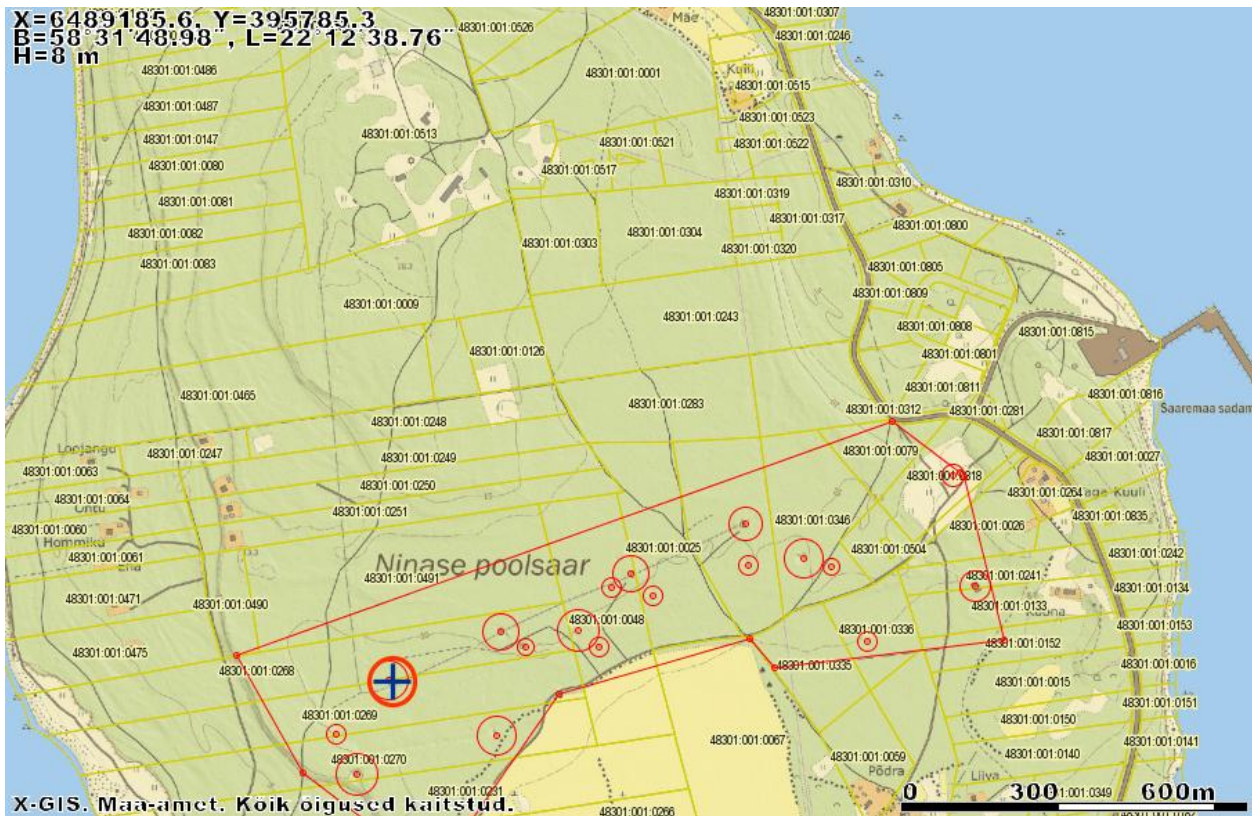
Joonis 3. Asendiplaan kaitsevööndi ettepaneku piiriga.

Suuremad ringid – suurtükiblokid, jõujaam jm suuremad ehitised (1m üle 10 m); väiksemad ringid – lahingumoonakeldrite süvendid, suurtükipesad jm (1m u 5–10 m).

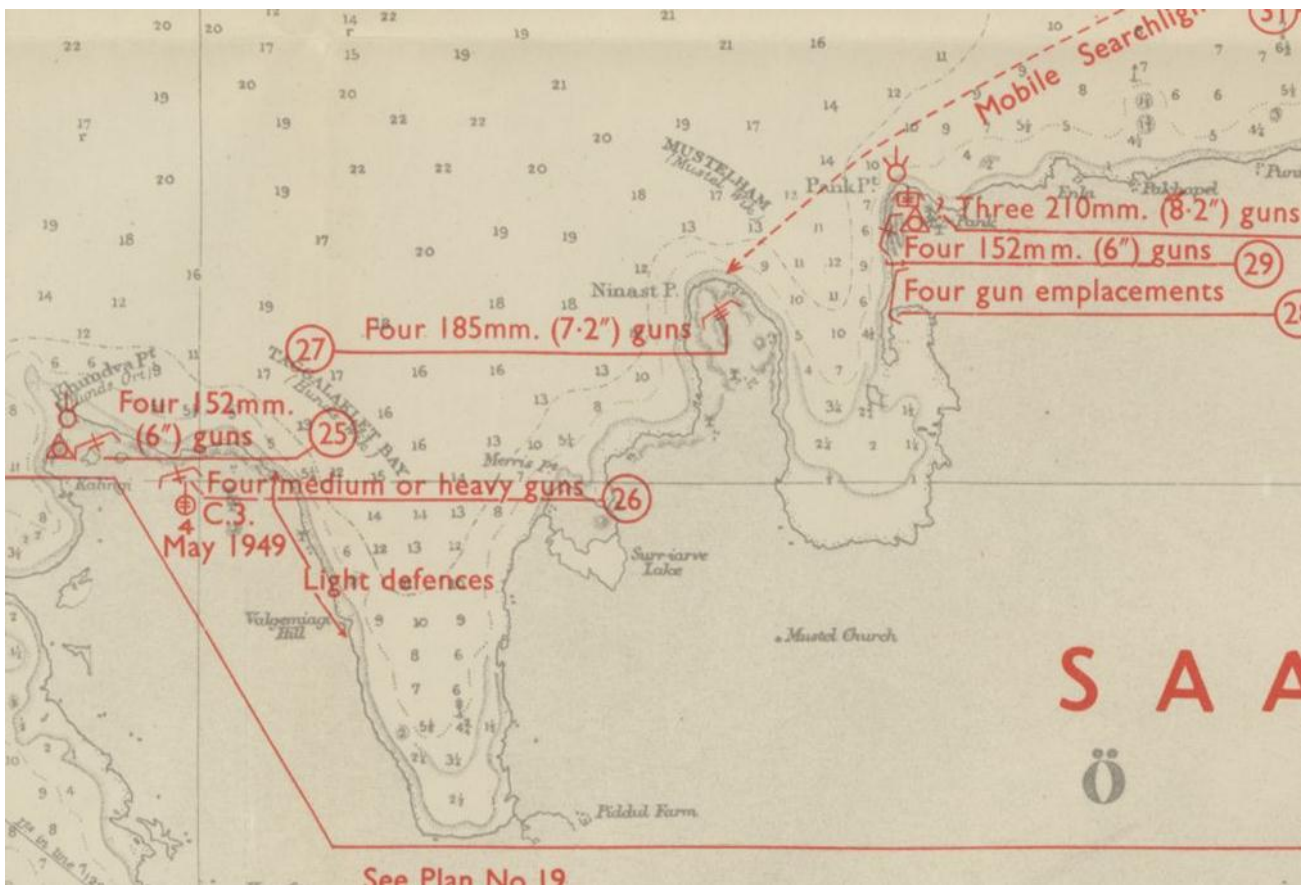
Joonis 6. Ühendkuningriigi luureorganisatsiooni Joint Intelligence Bureau andmetega kaart Lääne-Eesti saarte kaitserajatiste kohta detsembrist 1950. Ninase poolsaarele on märgitud 4 185-mm suurtükki.

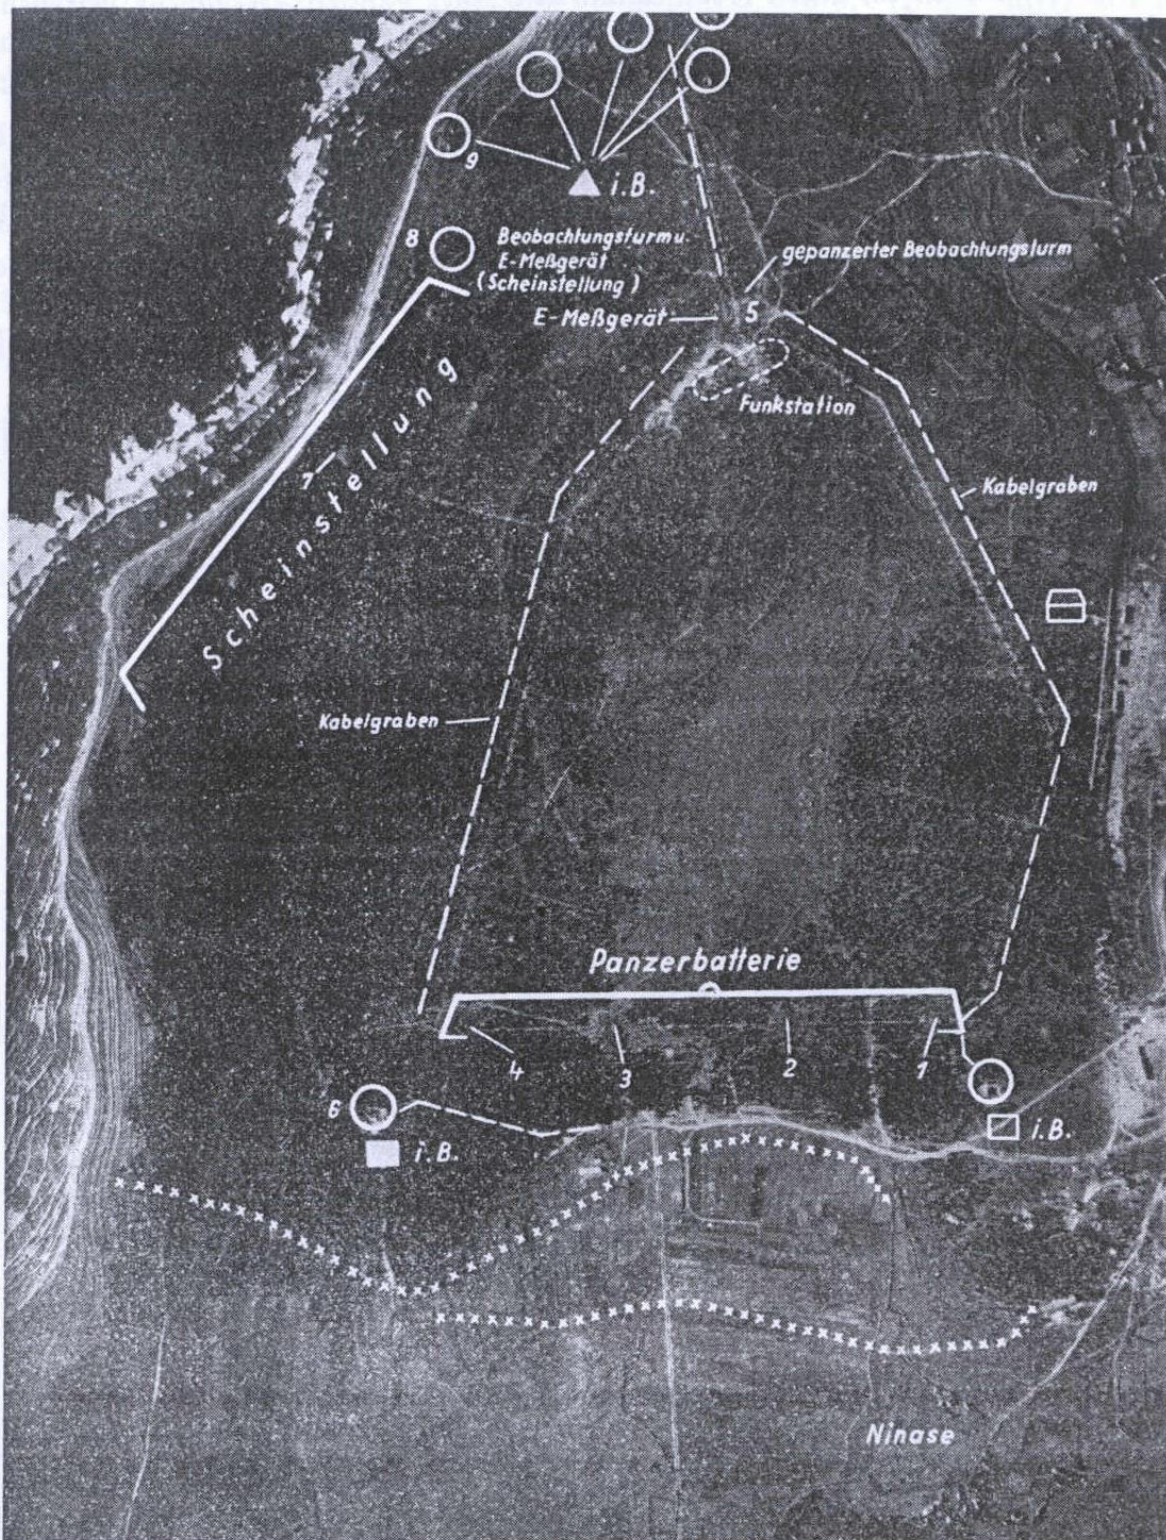
Joonis 7. Ninase 180 mm patareid Saksa aerofoto 1941.a. Allikas: Denkschrift über die russische Landesbefestigung, 1942, lk 415.

| 1 — 4 = Geschützstände | 7 = Scheinstellung |
| 5 = Beobachtungsturm und E-Meßgerät | 8 = Beobachtungsturm und E-Meßgerät |
| 6 = Mannschaftsunterstände im Bau | der Scheinstellung |
| 9 = Nahkampfanlagen im Bau | |

Getarnte 18,5 cm Batterie bei Ninase (Insel Sjel)

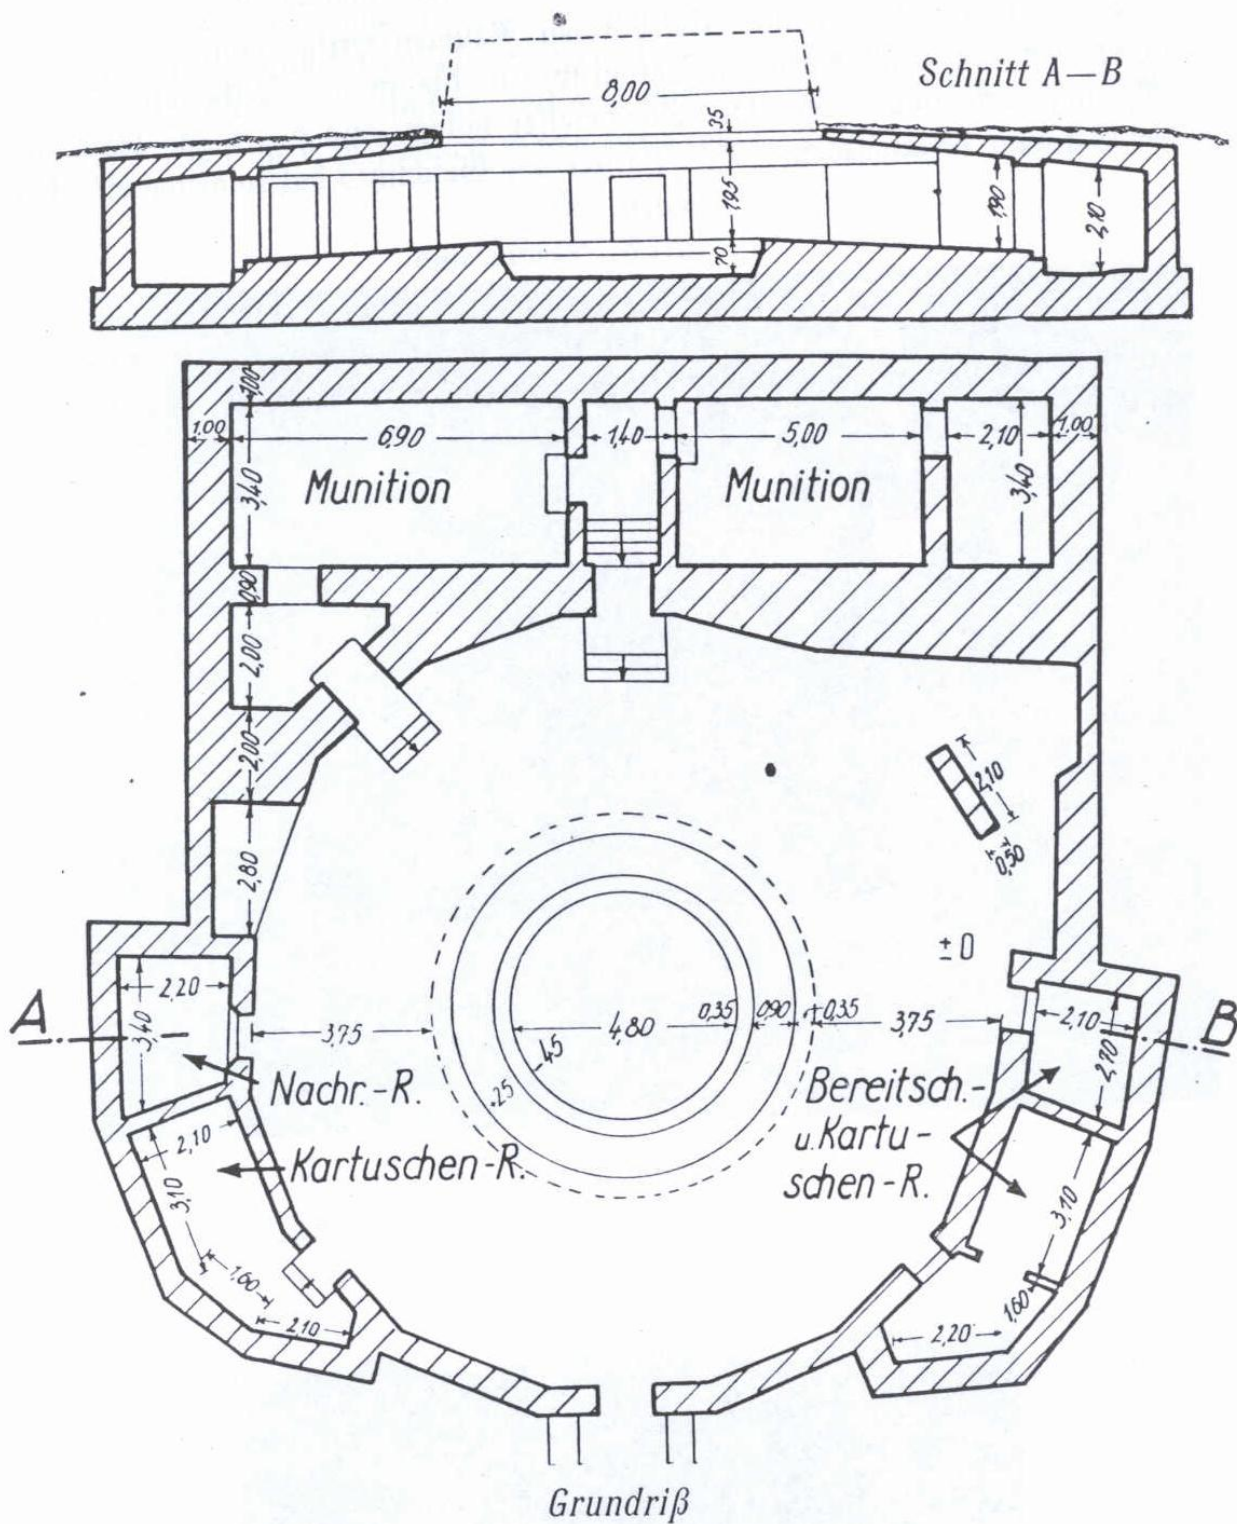
Joonis 8. Ninase 180 mm patarei suurtükibloki löige ja põhiplaan. Allikas: Denkschrift über die russische Landesbefestigung, 1942, lk 262.

Grundriß und Schnitt eines Geschützstandes der 18,5 cm Kanone bei Ninase

Algne funktsioon	317. rannasuurtükiväepatarei suurtükiblokk nr 4
Rajamisaeg	1940–41
Kirjeldus (plaanilahendus, materjalid, mõõdud)	<p>Suurtükiblokk kujutab endast ühekorruselist raudbetoonehitist, mille varjus (keskel) asub suurtükiseadme MO-1-180 kahuriõu. Esialgse 180 mm lahtise patarei tüüpprojekti kohaselt oli suurtükiõu ehitise lael ning abiruumid selle all, kuid Ninasel oli see u 1,5 m allpool maapinda ja kõrvalruumide pind sellest veel 0,5-1 m allpool. Põhiplaan on kuusnurkne külgedega u 6–23 m, välismõõtmed ilma sissepääsutrepita u 22x23 m, siseõue läbimõõt u 15 m, ruumide kõrgus u 2–2,5 m. Esi- ja külgsainte paksus on kuni 2 m, tagakülg õhem. Bloki eesmisel osal on sissekäigust paremal mürsuhoidla ja vasakul spetsiaalsete metallriulitega laenguhoidla, kaks etteandruumi tõste- ja edastusmehhanismidega, külgedel isikkoosseisu ruumid (sh pesuruum 5 kraanikausalusega), elektrikilpide ja filterventilatsiooniseadmete ruumid. Kõrvalruume on kokku 11, neist 5 olid seotud lahingumoonna hoiu ja ettevalmistusega. Ühes ruumis on filterventilatsiooniseadme betoonalus. Mürsuhoidla ees on lage toetav sein rõhtlõikega 50x208 cm. Lahingumoonaruumide laed on tugevdatud I-taladest ja raudlattidest killuvastase kattega, lae paksus laskemoonaruumide kohal on kuni 2 m. Varikatuses on kummalgi pool 57 cm laiused sisselõiked (laskejoone/kaablikraavide sihil).</p> <p>Lage/rinnatist on laiendatud suurtüki poole nii, et see katab kõrvalruumide esise 28–58 cm paksuse kilbina (ringja veidi kaldus varikatusena, tsentri pool õhem ja kõrgem, äärte poole paksenev), jättes ümber suurtüki ringikujulise ava läbimõõduga u 7,7 m.</p> <p>Sissepääsutreppi ääristavad u 0,5 m paksused tugiseinad, mis on väljastpoolt pinnase alla maetud.</p>

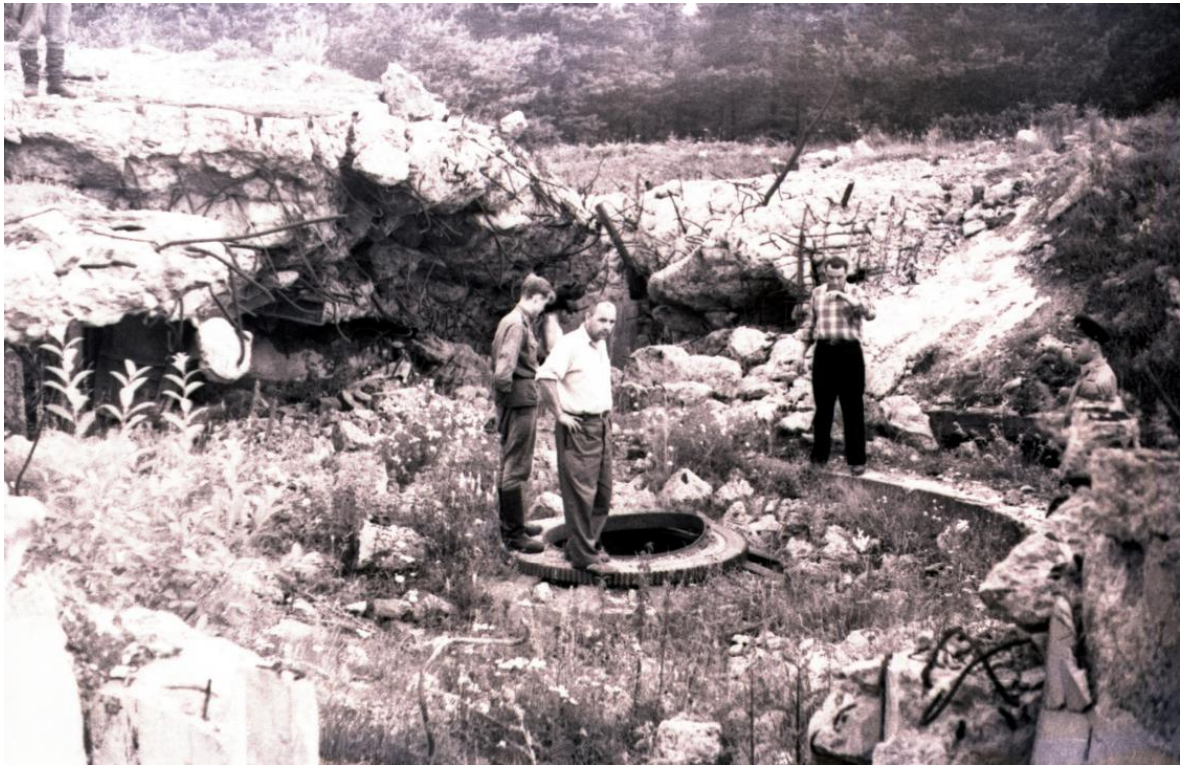
Foto 1. Õhitud suurtükipositsioon nr 4 1960. aastal. Allikas: Saare maakonna militaarobjektide ekspertiis. Koostaja: Endel Püüa, 2006. a.

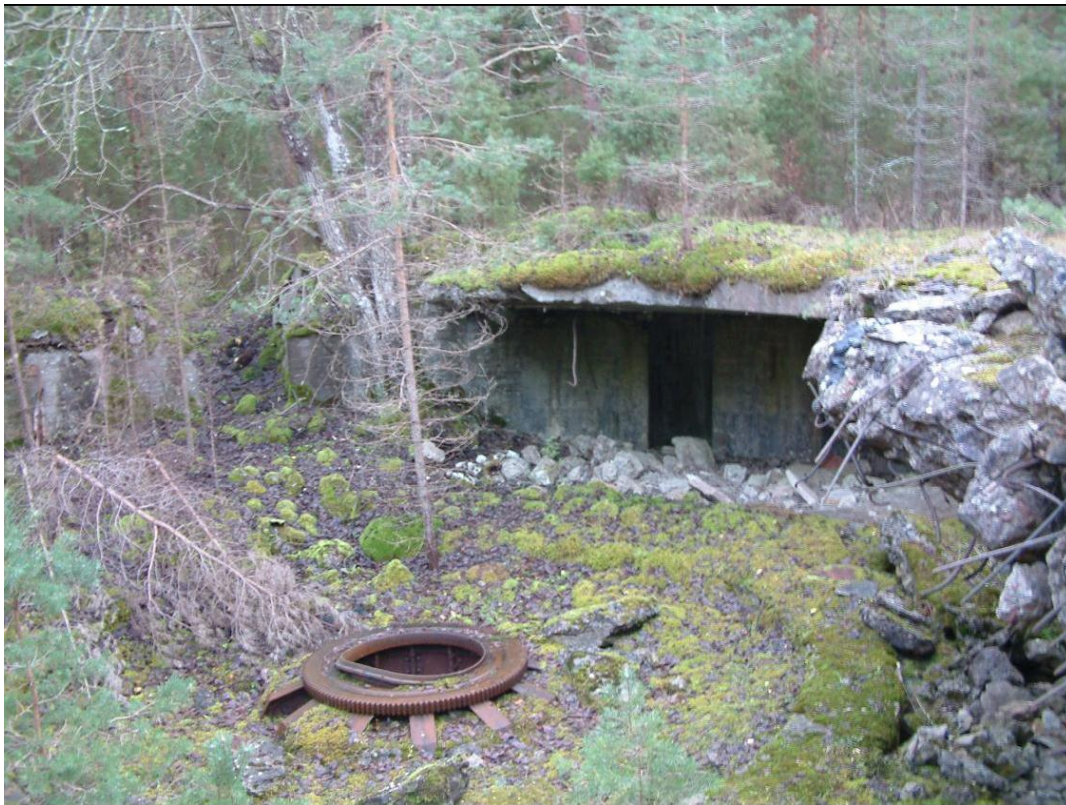
Foto 2. Õhitud suurtükipositsioon nr 4 2006. aastal. Allikas: Saare maakonna militaarobjektide ekspertiis. Koostaja: Endel Püüa.

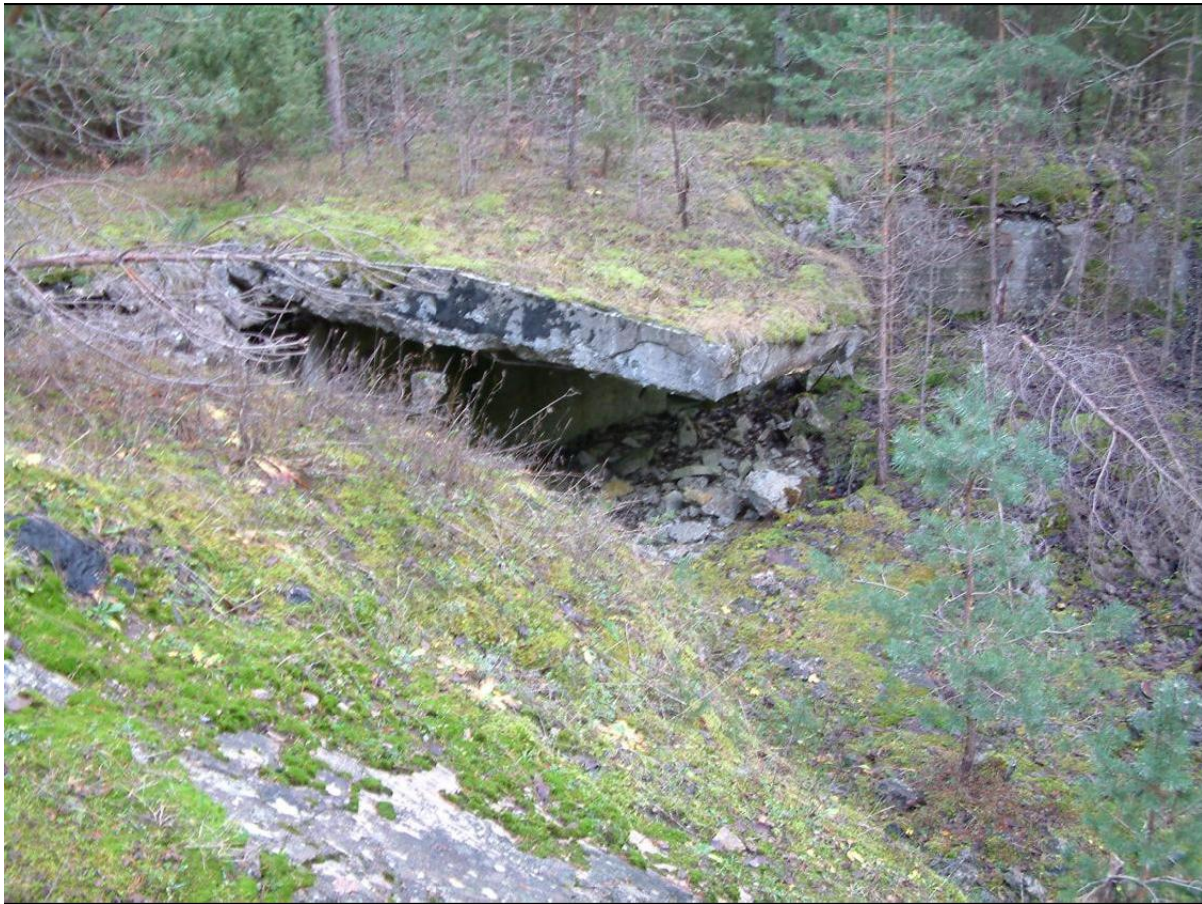
Foto 3. Positsiooni nr. 4 purustatud betoonlagi. 2006. Allikas: Saare maakonna militaarobjektide ekspertiis. Koostaja: Endel Püüa.

Tehniline seisukord	<p>Kande- ja piirdekonstruktsioonid ning osa sisustust on rahuldavas seisukorras, plahvatuses on saanud kannatada ripplagi, osa ruumide katusest (laskemoonaruumide lagi on horisontaalsihis ringi pööratud), seintest ja sisseseadest. Kahuriõuel ja ruumides on palju betooni- ning metallirususid. Eemaldatud on külgmiste ruumide õhukestest betoonblokkidest vaheseinad. Lahingumoonaruumides on põrandal vett, mille sügavus oleneb ilmastikust. Suurtükialuse all olev ruum on vett täis. Tervetes ruumides katuselekked ei ole. Suurtükiblokil kasvab noori puid. Tehniline seisukord võimaldab ehitist pikaajaliselt säilitada.</p> <p>Ehitis on suhteliselt väheste pingutuste ja vahenditega viidav eksponeerimiseks kõlblikku seisukorda.</p>
MÄLESTISEKS TUNNISTAMISE KRITEERIUMID	KRITEERIUMI SELGITUS
Objektiga	1. Vanus
	Pärineb Nõukogude ja II maailmasõja perioodist.

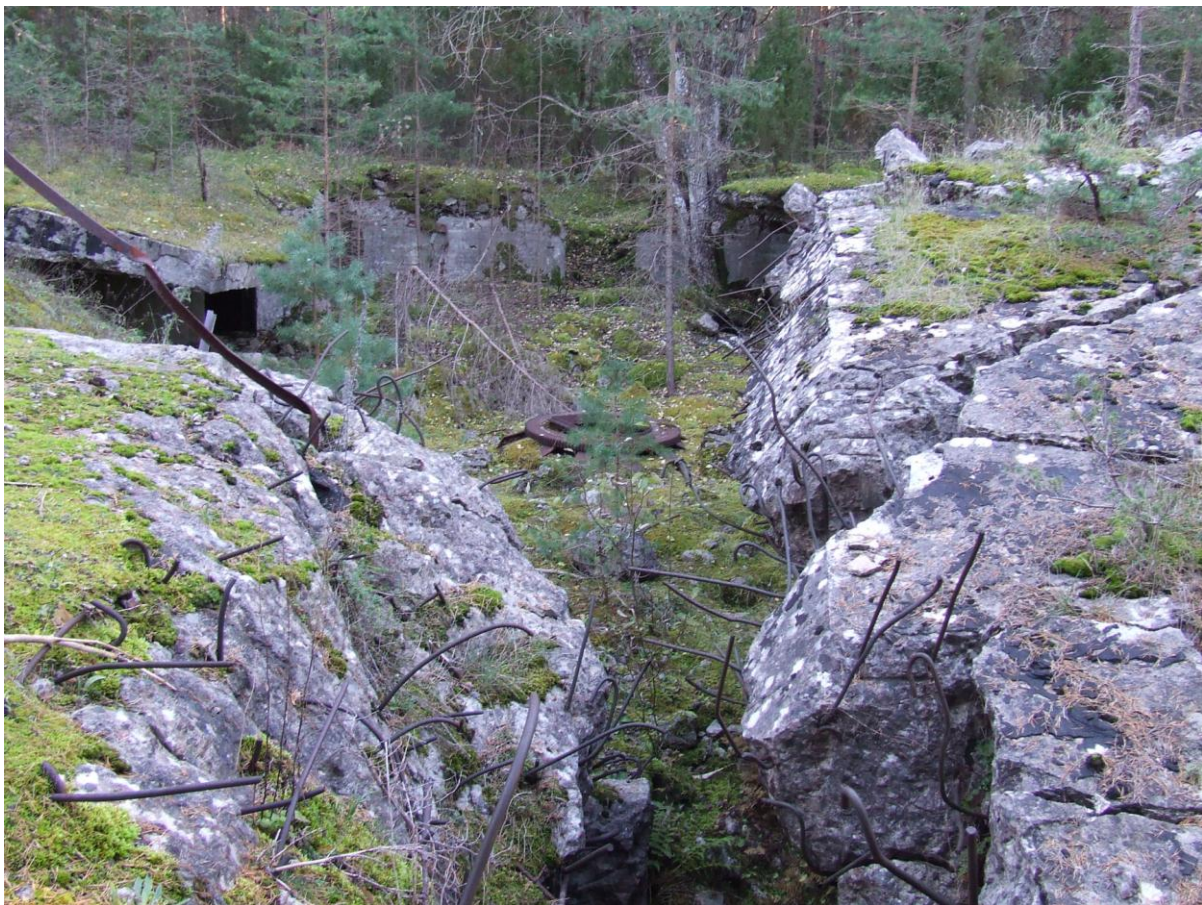
Foto 4. Positsiooni nr 4 lae faasitud loodepoolne välisserv on plahvatuse tulemusena pööratud sissepoole (pildi keskel paistab suurtükialuse hammasring). Foto Mart Mõniste 20.10.2007.

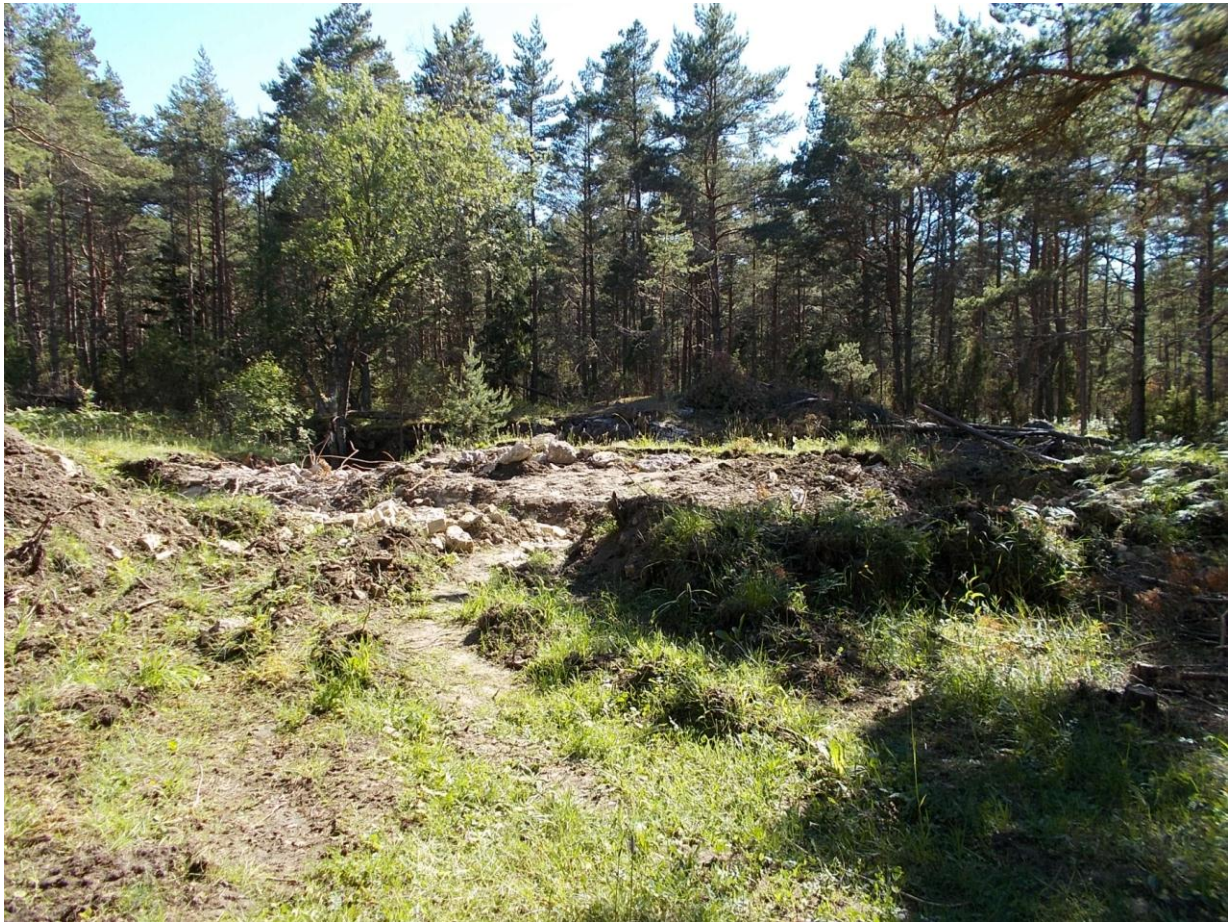
Foto 5. Lammutajate poolt osaliselt lahtikaevatud suurtükiblokk nr 4. Foto Jüri Pärn 28.06.2015.

Kooritud oli pinnast ja käisid juba betooni purustustööd. Protokoll järgi viibisid kohal ekskavaatorijuht Vadim Telenchenko ja Tartus registreeritud firma I. P. Profiil OÜ töötajad Silver Savioja ja Peeter Trepp, kellel puudus lammutustöödeks nii kohaliku omavalitsuse kui ka muinsuskaitseametilt taotletud luba. Pärast tööde peatamist võeti objekt ajutise kaitse alla.

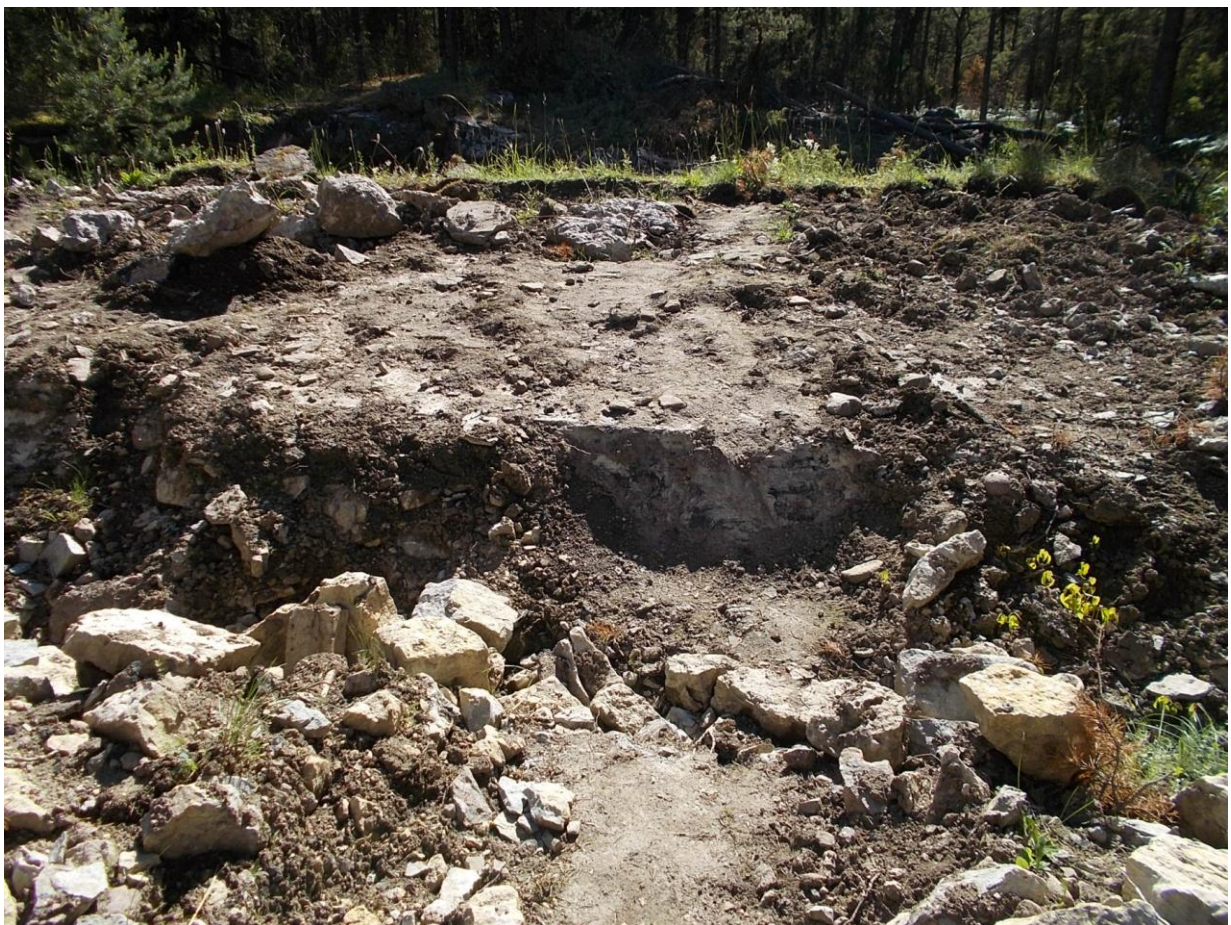
Foto 6. Lammutajate poolt osaliselt lahtikaevatud suurtükiblokk nr 4 (esiplaanil välisseina faasitud serv). Foto Jüri Pärn 28.06.2015.

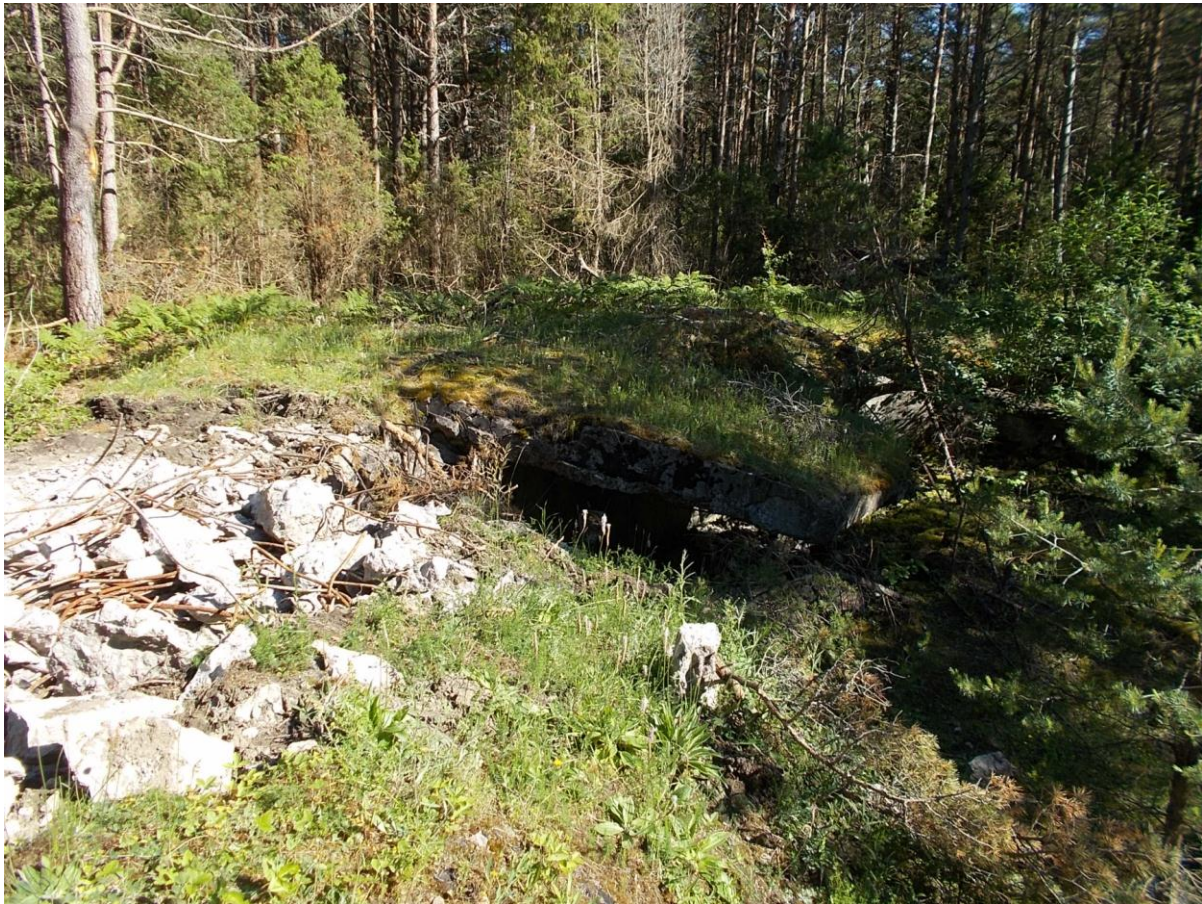
Foto 7. Suurtükibloki nr 4 allavajunud ringlagi. Vasakul betoonlae tükkidest väljapurustatud armatuur. Foto Jüri Pärn 28.06.2015.

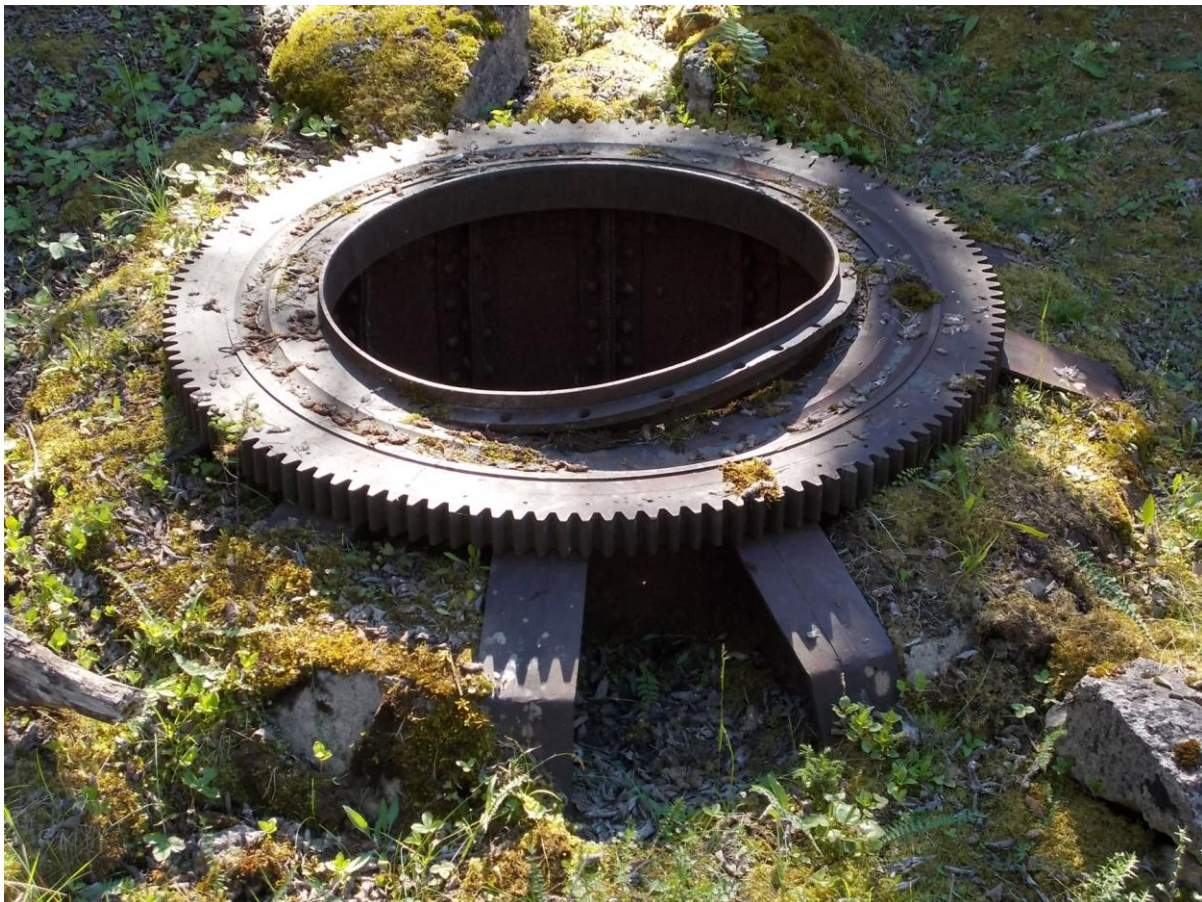
Foto 8. Suurtükibloki nr 4 kahurialus. Foto Jüri Pärn 28.06.2015.

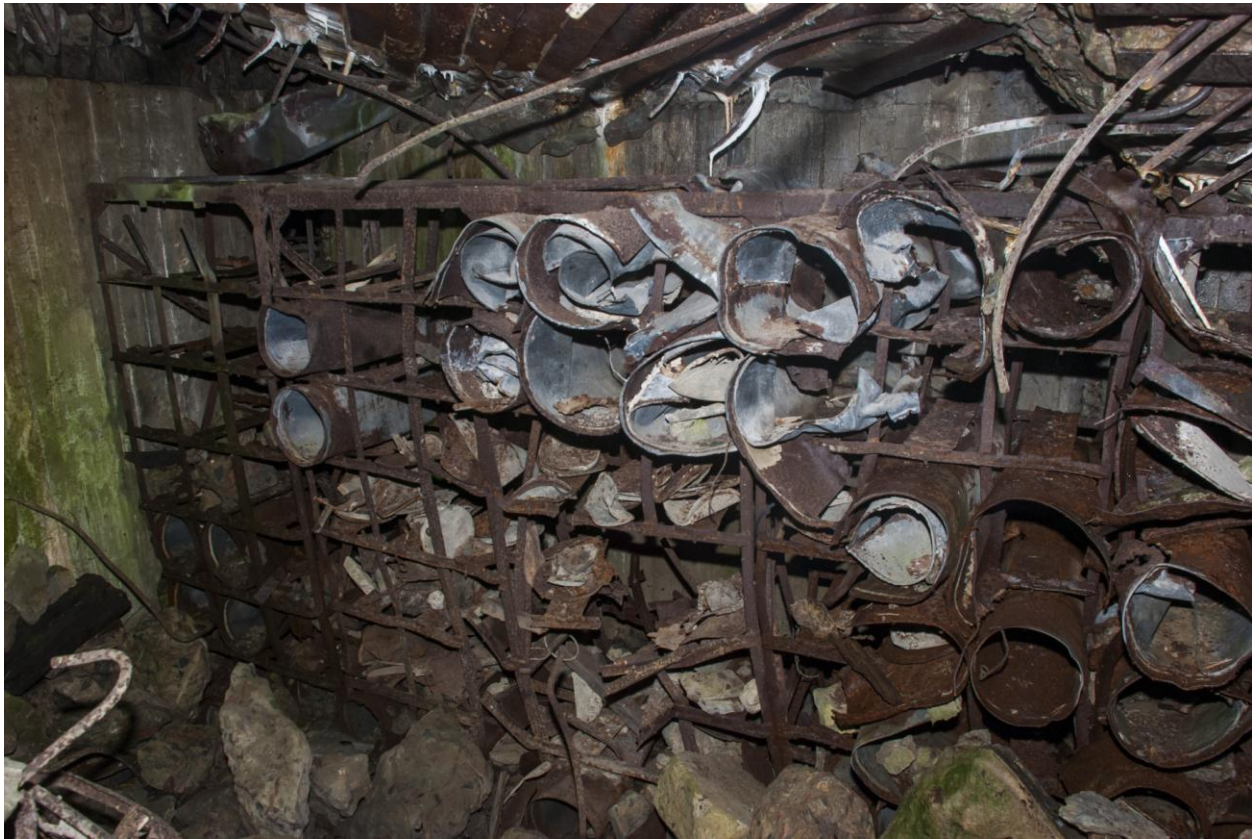
Foto 9. Suurtükibloki nr 4 purustatud laenguvutlarid. Foto Mart Mõniste 29.09.2012.

3. Sisseseade säilivus	Säilinud on õhkimisel muljuda saanud laenguriulid koos vutlaritega, mürsuriulite ja lahingumoonna etteandeliini osi, juhtme- ja seadmekandureid ning mitmesugust muud sisustust.

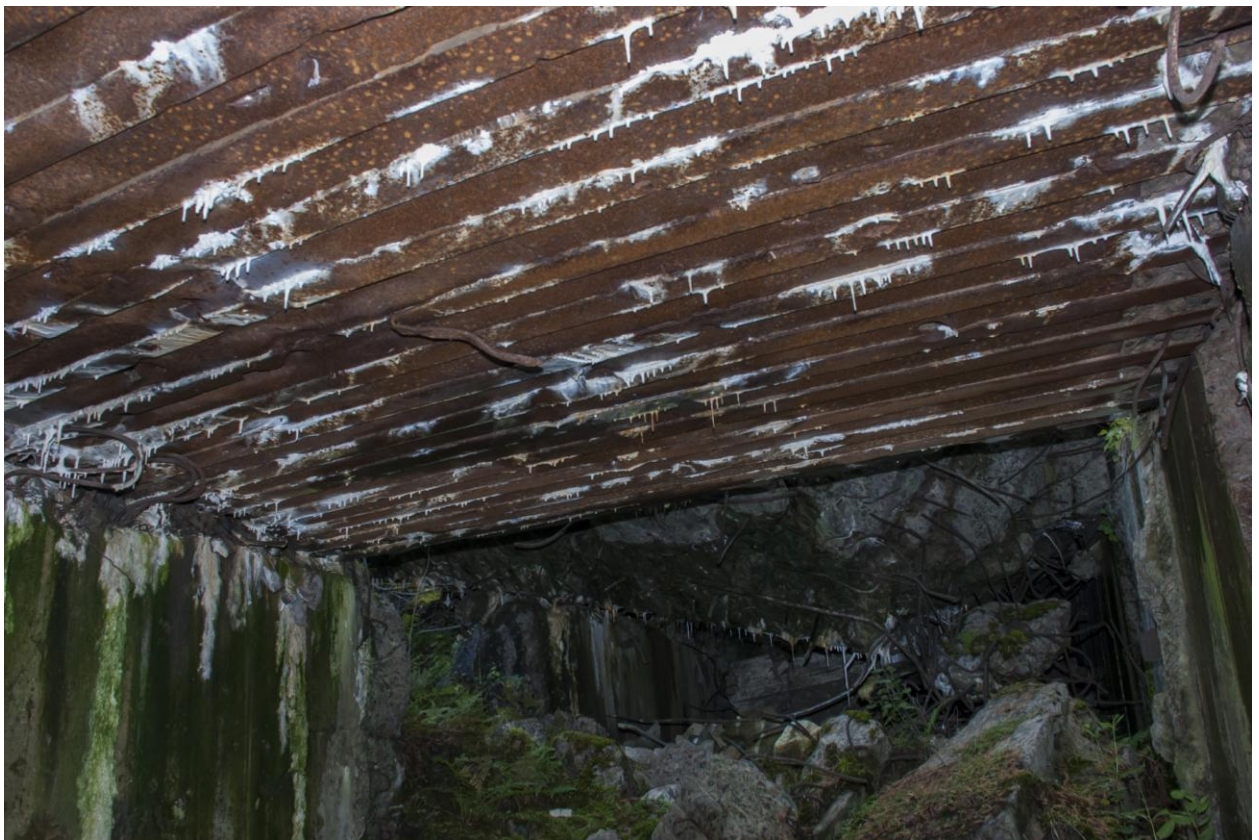
Foto 10. Suurtükibloki nr 4 purustatud lagi. Foto Mart Mõniste 29.09.2012.

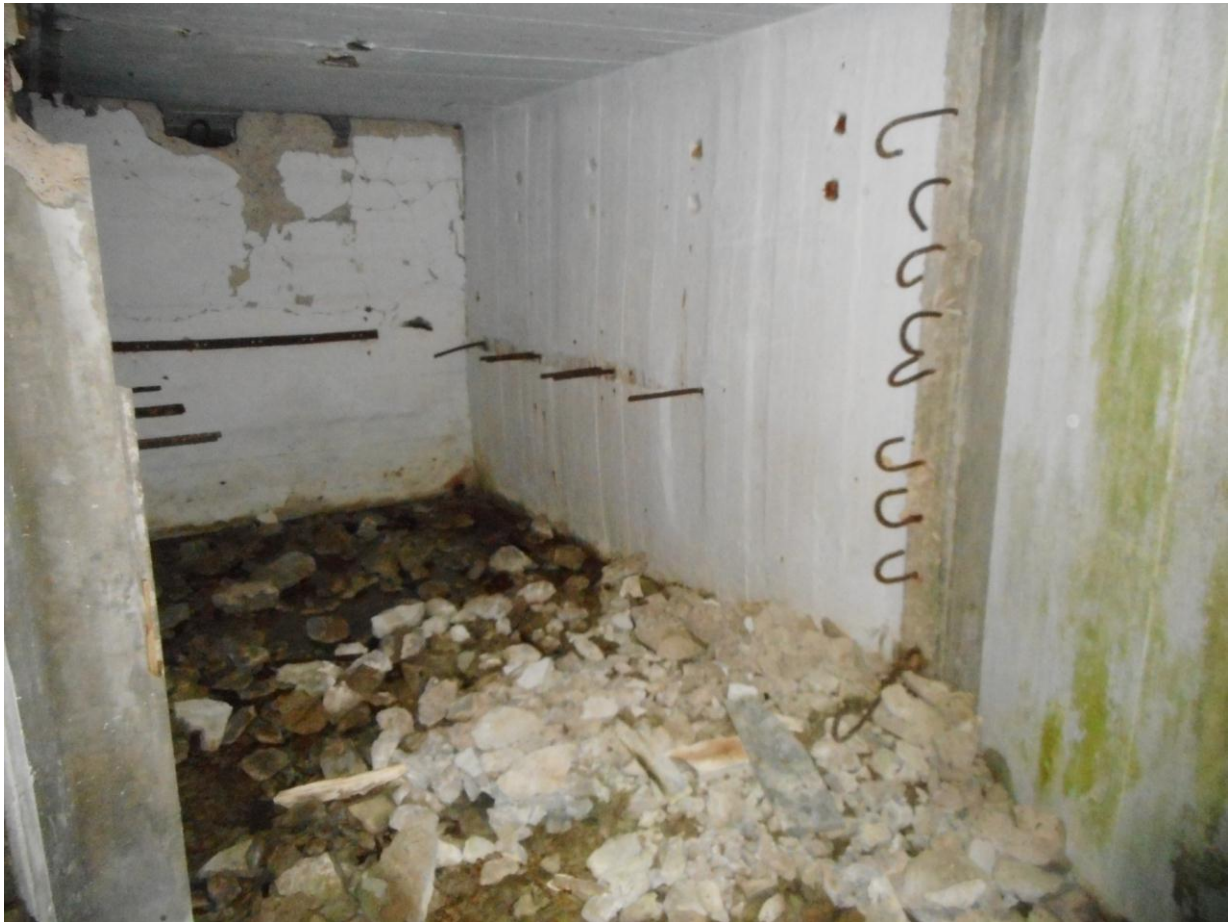
Foto 11. Suurtükibloki nr 4 lõhutud vaheseinad. Kummalgi pool seintes arvatavasti kraanikausside alused (kokku 5 tk). Foto Jüri Pärn 6.12.2017.

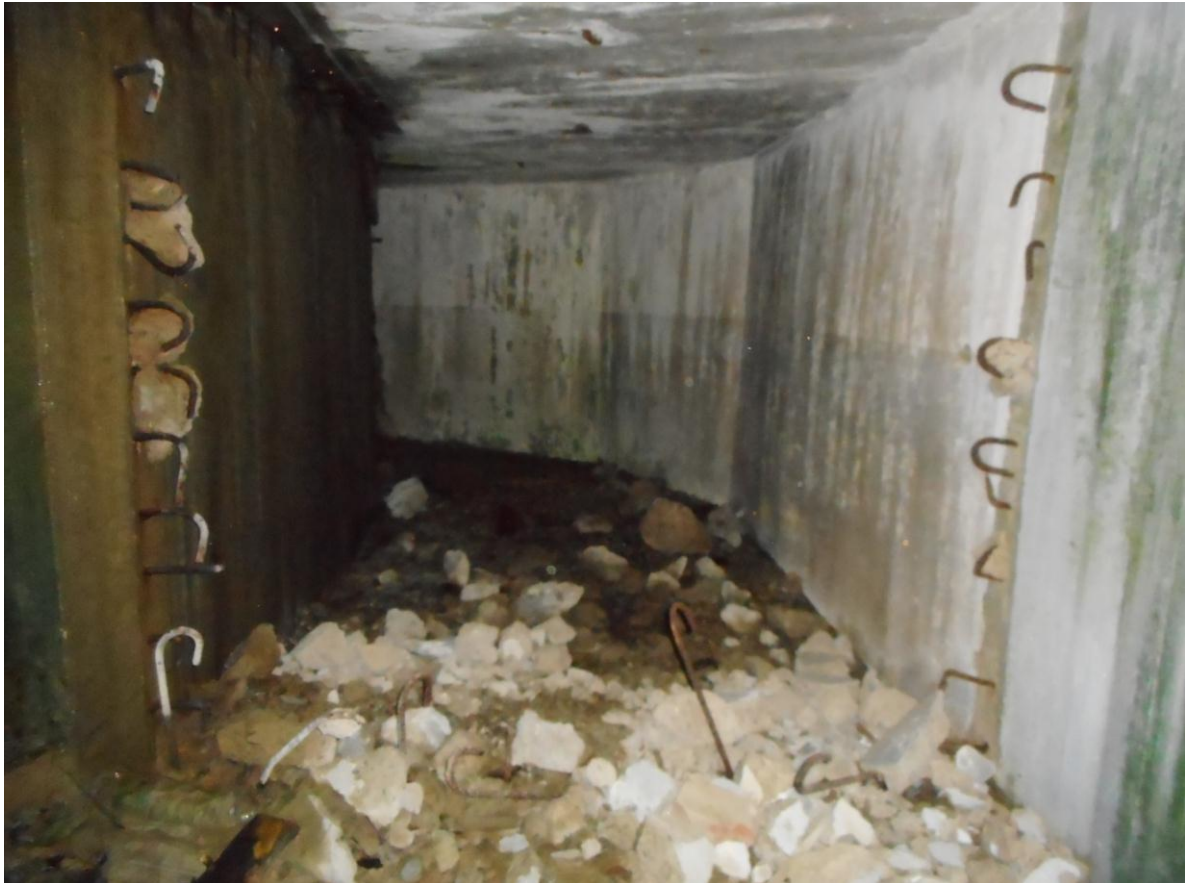
Foto 12. Suurtükibloki nr 4 lõhutud vahesein läänepoolsetes külgruumides. Foto Jüri Pärn 6.12.2017.
